Casparis veg 14, 2318 HAMAR

# DITT NYE HJEM?

## 6. Hovedrapport

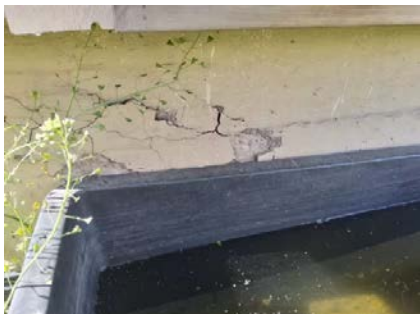
### 6.2 Grunnmur og fundament

Avskalling av maling/murpuss observeres stedvis på grunnmuren, pussavskalling kan medføre redusert værbeskyttelse og økt risiko for fuktinntrenging. Eksakt årsak er ukjent.

Det anbefales å foreta en gjenpussing av sprekker i grunnmur for å hindre fuktinntrekk/frostspreg, og slik at forholdet kan observeres over tid, med tanke på om dette er under utvikling eller er stabilt.

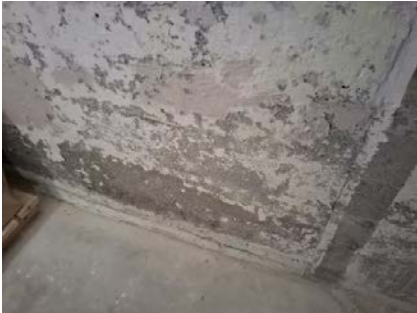
## 6.3 Rom under terreng

Salt/kalkutsalg på grunnmur.

Det registreres mineralutsalg (salt/kalkutsalg) i overflater som er et symptom på fuktvandring gjennom grunnmur. Registrerte avvik vurderes ikke å være vesentlig og kjelleren fungerer som en grovkjeller. Lagring av fuktømfintlige varer dirket mot gulv/grunnmur anbefales ikke.

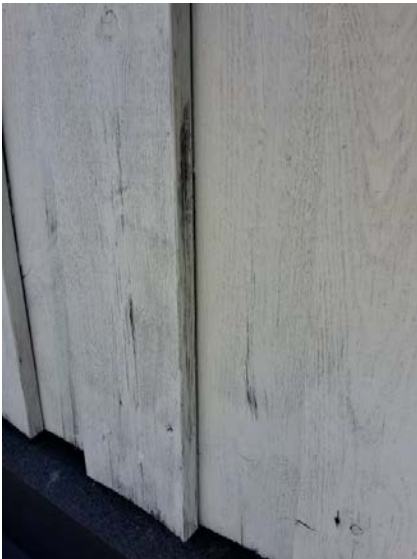
## 6.4 Balkong, terrasse, platting

Kledning på rekkverk er værslitt.

For å lukke avviket må høyden på rekkverket heves til dagens krav på 100 cm. Rekkverket blir målt til 87 cm. og er lavere enn forskriftskravet på 100 cm. Tilstand på tettesjikt bør undersøkes nærmere.

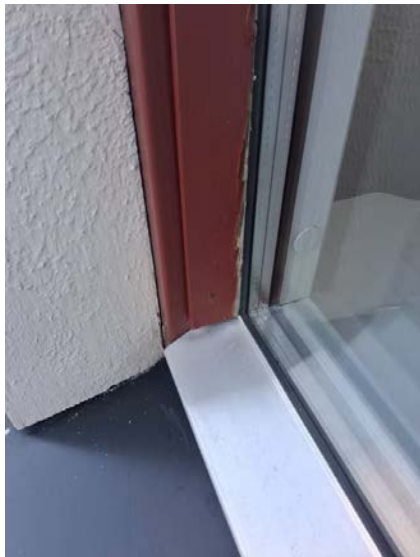
## 6.5 Vinduer og dører

Enkelte vinduskarmer er værslitt.

Overflatebehandling bør påregnes.

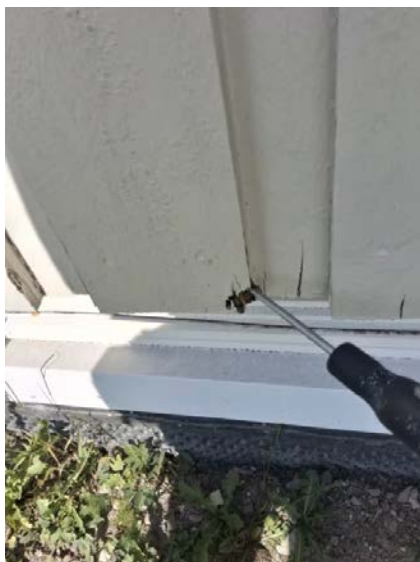
## 6.6 Yttervegger

Undersøkelsen er foretatt fra bakkenivå med tilfeldige stikktakninger med syl for kontroll av råteskader. Kledningen er stedvis værslitt og det registreres stedvis råteskader i trekledning. Det er benyttet klosser som musesperre bak kledning, dette har medført stedvis redusert lufting. Det er ikke manglende musetetting som følge av at kledningen ikke er luftet.

Det registreres enkelte råteskader på ytterkledningen.

Rengjøring og overflatebehandling må påregnes. Råteskadet trekledning bør skiftes ut. Det bør foretas tiltak for å bedre lufting av kledningen.

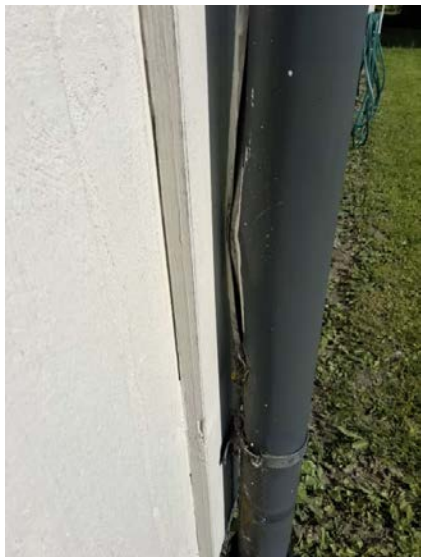
## 6.8 Renner og nedløp

Det ble registrert buling/skade i nedløpsrør som er et symptom på frostspreng.

Utbuling på nedløpsrør.

Utskifting nedløpsrør med skader takrenner bør påregnes.

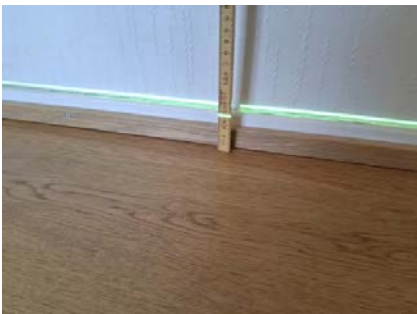
Kontroll av etasjeskille utføres med nivelleringslaser. Det tas stikkprøver i to retninger i minst to rom per etasje der det lar seg gjøre. Med bruk av nivelleringslaser ble det registrert totalt avvik på i begge kontrollerte rom mellom 15 og 30 mm, i tillegg til lokale skjevheter. Det er ikke uvanlig å oppleve skjevheter i gulvet i eldre boliger, og dette skyldes ofte at materialene er underdimensjonert i forhold til dagens byggemåte. Det vurderes at det ikke er behov for umiddelbare tiltak, men ved eventuell legging av nytt gulv som stiller krav til planhet av underlaget, bør avretting påregnes.

Etasjeskille er kontrollert med nivelleringslaser.

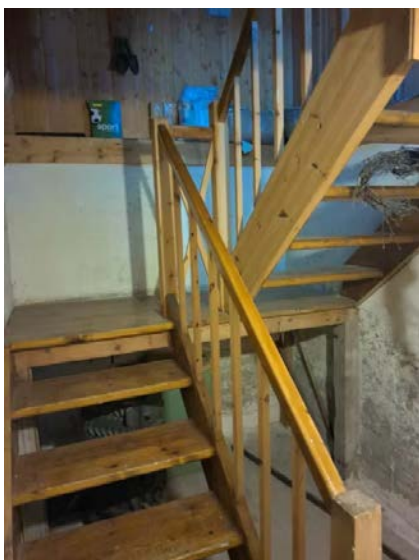
## 6.16 Trapp: Kjelleretasje - 1. Etasje

Trapp mellom kjelleretasje og 1. etasje.

Det anbefales å redusere avstanden mellom trinn og rekkverkspiler slik at åpningen ikke overstiger 10cm. Håndløper på veggen for bedre sikkerhet anbefales etablert.

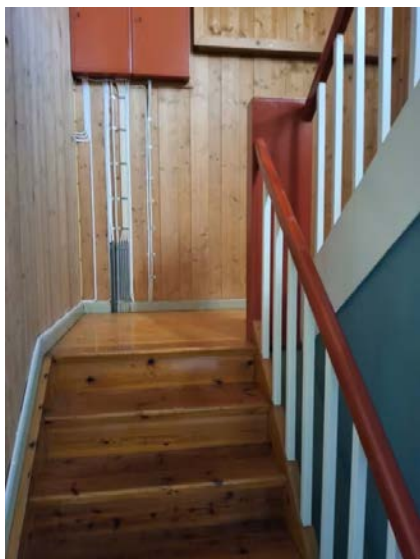
## 6.17 Trapp: 1. Etasje - 2. Etasje

Trapp mellom 1. etasje og 2. etasje.

Det anbefales å redusere avstanden mellom rekkverksspiler slik at åpningen ikke overstiger 10cm. Håndløper på veggen for bedre sikkerhet anbefales etablert.

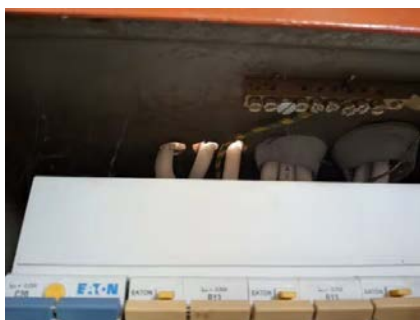
Det er åpninger rundt kabler fra sikringsskap.

Med bakgrunn i de registrerte avvik bør det gjennomføres en utvidet el-kontroll av en kvalifisert elektrofaglig person.

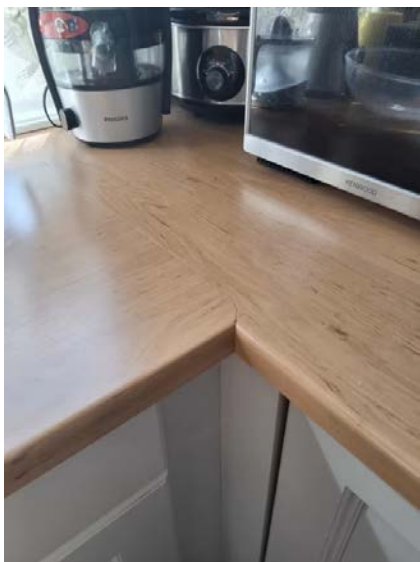
## 6.21 Varmtvannsbereder

Varmtvnsbereder er innbygd på kjøkken.

Adkomst til bereder bør etableres for inspeksjon.

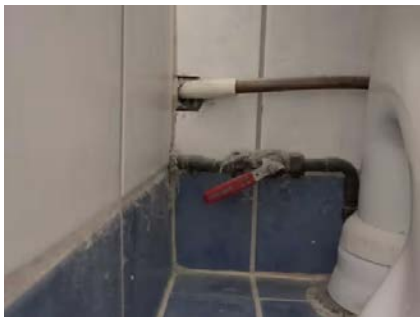
Rørgjennomføringer er ikke tett med membran/mansjetter.
