Saudasjøen - Enebolig med nyere tak, kledning og vinduer - 3 soverom - Kort avstand til skole

Befaringsdato: 16.03.2026

Tilstandsrapport

ENEBOLIG

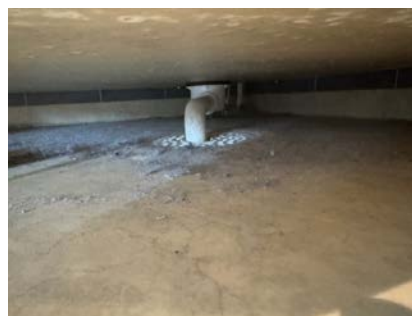
Vinylbelegg er klemt ned i sluk under dusjkabinett.
