**aktiv.**

Teistholmveien 39, 6512 KRISTIANSUND N

# Tilstandsrapport

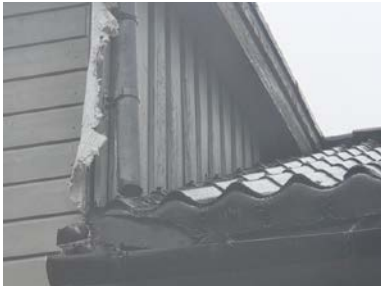
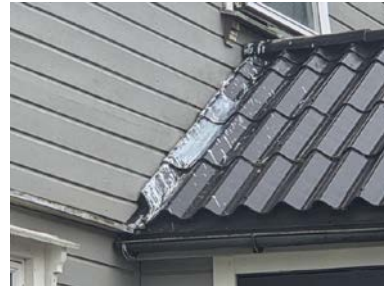
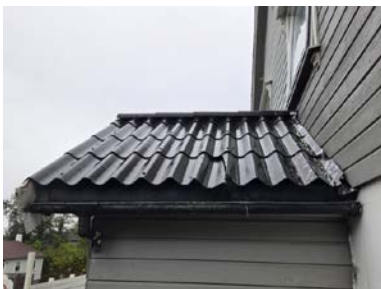
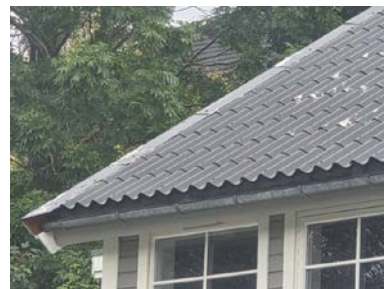
## TG 3 Nedløp og beslag

### Vurdering av avvik:

Mangelfull utførelse kan medføre inntrengning av vann i yttervegg og takkonstruksjon med risiko for fuktskader, råte og redusert levetid på konstruksjonene. Det anbefales å utbedre beslaget slik at overgang mellom tekking og vegg utføres i samsvar med gjeldende byggedetaljer

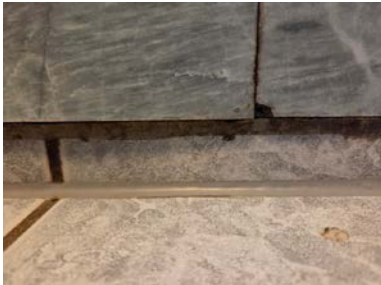
### TG 2 Overflater Gulv

- Sluket må sjekkes og rengjøres jevnlig.
- Eldre sluk av plast er ofte utsatt for lekkasjer og særlig i overganger. Eventuelle lekkasjer kan medføre fuktskader på tiliggende konstruksjoner.
- Overvåk tilstanden jevnlig. For å få tilstandsgrad 0 eller 1 må tettesjiktet skiftes ut, men tidspunktet for når dette er nødvendig er vanskelig å si noe om.
- Det er viktig å merke seg at levetiden til en membran varierer basert på kvalitet, installasjon og bruk. Eldre membraner kan bli sprø og sprekke opp, noe som fører til at de mister sin vanntettende funksjon. Dette kan resultere i vannlekkasjer gjennom vegger og gulv og fuktskader.

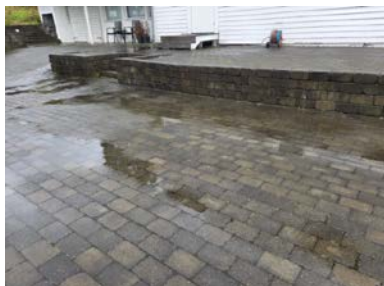
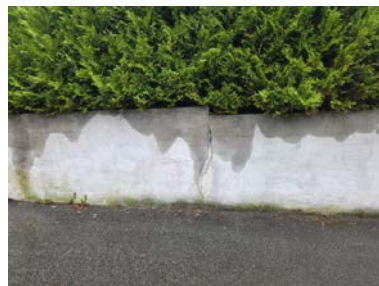
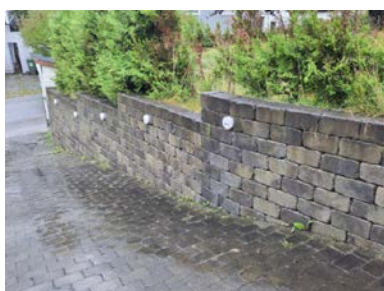
## TG 2 Terrenghold

Terrengholdene rundt bygningen er enten flate eller delvis skrånende, og det er ikke registrert tilstrekkelig fall bort fra grunnmuren på alle sider. Dette er vanlig for bygninger oppført i den aktuelle perioden, og kan føre til at overflatevann i enkelte områder ledes mot bygningskroppen i stedet for bort fra den. I kombinasjon med eldre eller usikker drenering gir dette en økt fuktbelastning over tid, forøyet risiko for fuktproblematikk. Det anbefales derfor å vurdere tiltak for å bedre terrengholdet der dette er aktuelt, for å redusere risikoen for fremtidige fuktskader.
