Teistholmveien 39, 6512 KRISTIANSUND N

**Stor enebolig med sokkelleilighet
8.000,-/mnd., utsikt, garasje og
sentral beliggenhet.**

Salgsobjekt: Enebolig
Eierform: Eiet
Byggeår: 1953
BRA-i/BRA Total 257/257 kvm
Tomtstr.: 834.7 kvm
Soverom: 5
Antall rom: 7
Gnr./bnr. Gnr. 9, bnr. 133
Oppdragsnr.: 1601250102

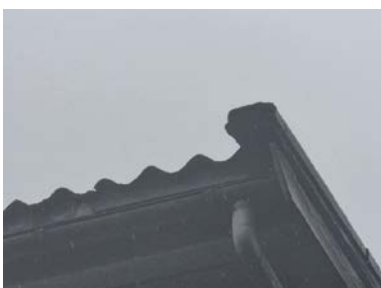
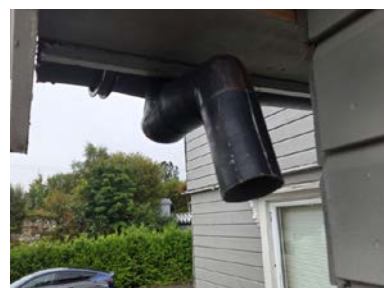
Nedløp og beslag

Mangelfull utførelse kan medføre inntrengning av vann i yttervegg og takkonstruksjon med risiko for fuktskader, råte og redusert levetid på konstruksjonene. Det anbefales å utbedre beslaget slik at overgang mellom tekking og vegg utføres i samsvar med gjeldende byggdetaljer

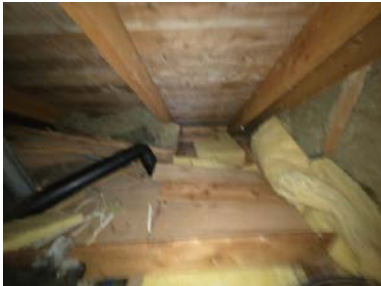
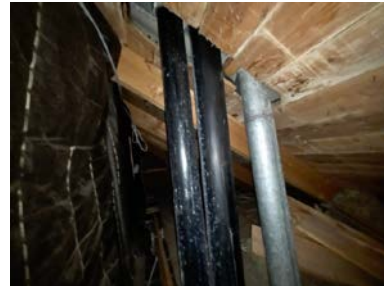
TG 2 Takkonstruksjon/Loft

Avvik: Det er begrenset/dårlig ventilering av takkonstruksjonen.

Det er påvist mangelfull tetting rundt gjennomføringer, noe som gir risiko for luftlekkasjer og fuktskader. Isolasjonen er stedvis ufullstendig og flyttet på, hvilket reduserer den termiske effekten. Det er også observert partier med misfarging på treverk og isolasjon som kan indikere tidligere fuktpåvirkning. Installasjoner av elektriske kabler ligger uordnet på loftet uten tydelig festing.

Manglende tetting rundt gjennomføringer kan føre til kondens og fuktskader i trekonstruksjoner, særlig i overgang mellom varme og kalde soner. Tiltak bør omfatte etterisolering, bedre tetting rundt rør og kabler, samt kontroll for eventuell mikrobiell vekst på misfarget treverk og isolasjon. Elektriske installasjoner bør gjennomgås av autorisert elektriker for korrekt festing og føring. Loftet bør regelmessig inspiseres, særlig i forbindelse med værbelastning og snøsmelting.

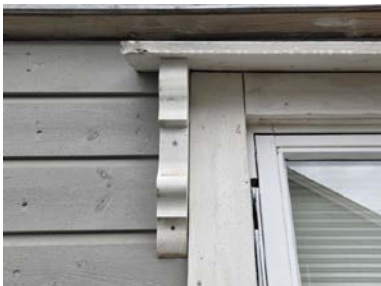
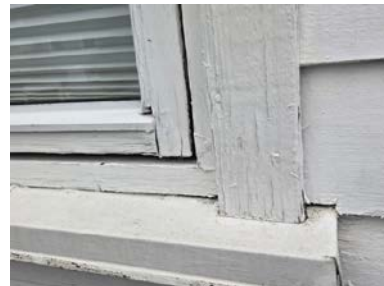
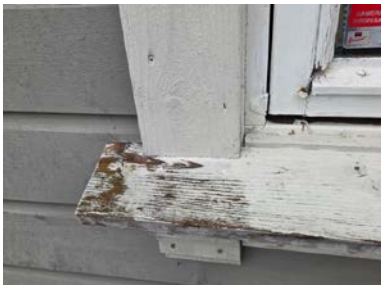
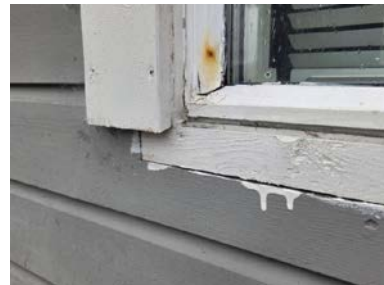
TG 2 Vinduer

Avvik: Det foreligger omfattende slitasje på overflatebehandlingen, samt lokalt råteangrep i treverket. Malingsfilmen har mistet vedheft, og treverket er eksponert for fukt. Det er også observert rustdannelse i enkelte innfestinger. Disse forholdene innebærer at vinduene og karmene har redusert beskyttelse mot nedbrytning.

Dersom tiltak ikke utføres, vil råteskadene kunne utvikle seg videre og svekke både funksjon og levetid på vinduene. Det anbefales at skadet og råtesvekket treverk utskiftes, samt at karm, vannbrett og listverk skrapes, grunnes og males på nytt med egnet trebeskyttelse. Videre bør beslag og overgang mellom karm og kledning kontrolleres og tettes. Ved omfattende råteskader kan utskifting av hele vinduselementer bli nødvendig.

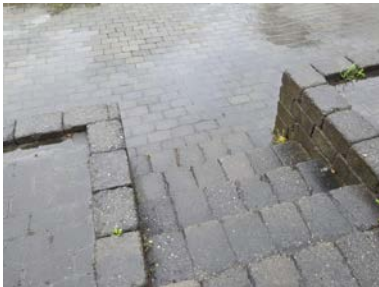
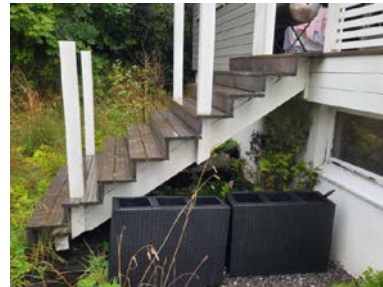
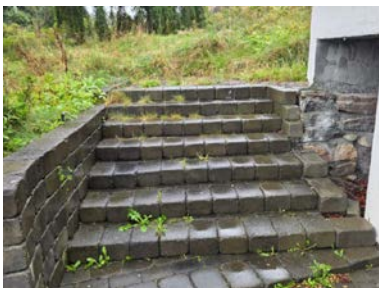
Avvik: Det er ikke montert rekkverk.

Belegningsstein er stedvis forskjøvet og har setningsskader, noe som kan medføre

ujevn gangbane og snublefare. Fugene er åpne og gir grobunn for vegetasjon. Tretrapper har tydelig slitasje i overflatebehandling, og manglende rekkverk medfører redusert sikkerhet. Enkelte konstruksjonsdeler i tre har synlige tegn på fuktpåvirkning.

Ujevnheter og åpne fuger i belegningsstein vil kunne forverres over tid som følge av tele og belastning, og medfører risiko for skade og redusert funksjon. Tiltak bør omfatte oppretting og reetablering av fuger, samt fjerning av vegetasjon. Tretrapper bør vedlikeholdes med sliping og ny behandling, samt eventuelt utskiftning av skadde deler.

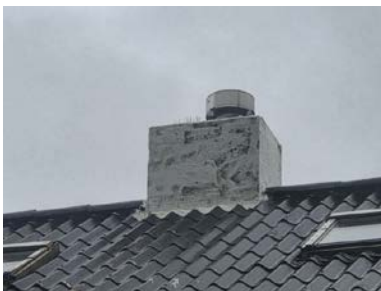
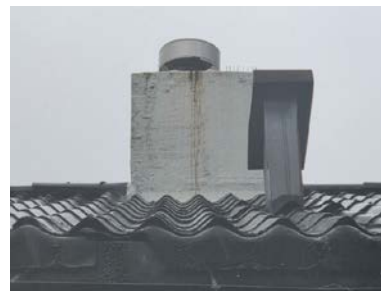
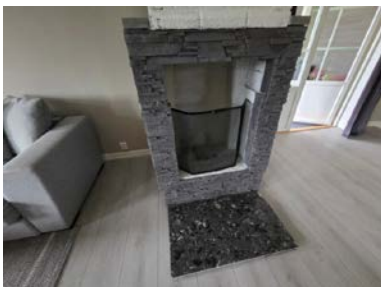
Avvik: Det er påvist brennbart materiale nærmere enn 300 mm fra sotluke/feieluke.

Det er registrert skader i pussjiktet på pipe over tak, samt partier med fuktopptrekk og misfarging. Disse forholdene indikerer mangelfull overflatebeskyttelse og vedlikehold.

Avskallet puss og sprekker kan føre til at vann trenger inn i pipa, som igjen kan gi frostskafer og redusert levetid. Innvendig er det ikke observert tilkomst til sotluke i tilstrekkelig høyde for sikker feiing, og enkelte løsninger kan avvike fra gjeldende krav til tilkomst for tilsyn.

Skadene medfører risiko for videre nedbrytning og fuktinntrengning i pipen, noe som kan svekke konstruksjon og brannsikkerhet. Tiltak bør omfatte utbedring av puss og overflatebehandling på pipe over tak, samt vurdering av beslag og regnhatt. Det bør etableres forskriftsmessig tilkomst for feiing og tilsyn, i tråd med brannforebyggende forskrift. Ildsted og tilknytning til pipe bør kontrolleres nærmere av fagkyndig, og eventuelle avvik utbedres.

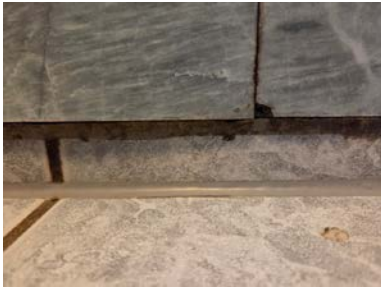
TG 3 Overflater vegger og himling

Avvik: Det er tegn på fuktskader nederst på våtromsplater.

- Dersom det ikke gjøres tiltak vil fuktopptaket i platene føre til oppsvelling og utett tettesjikt med fare for videre fuktskade i tilstøtende konstruksjoner.

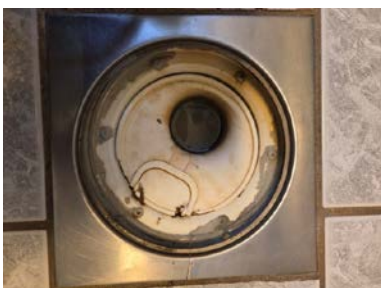
TG 2 Overflater Gulv

Avvik: Det er påvist at høydeforskjell fra topp slukrist til gulv/synlig topp membran ved dørterskel er mindre enn 25 mm.

Det er påvist avvik i fallforhold til sluk i forhold til krav i forskrift på byggetidspunktet.

- Sluket må sjekkes og rengjøres jevnlig.
- Eldre sluk av plast er ofte utsatt for lekkasjer og særlig i overganger. Eventuelle lekkasjer kan medføre fuktskader på tilleggende konstruksjoner.
- Overvåk tilstanden jevnlig. For å få tilstandsgrad 0 eller 1 må tettesjiktet skiftes ut, men tidspunktet for når dette er nødvendig er vanskelig å si noe om.
- Det er viktig å merke seg at levetiden til en membran varierer basert på kvalitet, installasjon og bruk. Eldre membraner kan bli sprø og sprekke opp, noe som fører til at de mister sin vanntettende funksjon. Dette kan resultere i vannlekkasjer gjennom vegger og gulv og fuktskader.

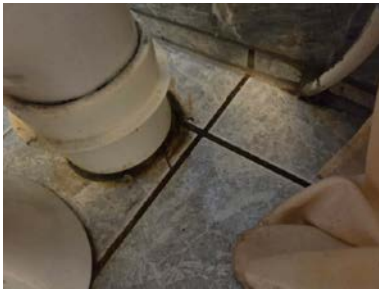
Avvik: Det er påvist kondens på toalettsterner. Dette kan skyldes feil på flottøren.

- Dersom avviket ikke utbedres vil det fortsette å kondensere på sisternen, og det kan samles vann på gulv under toalettet.

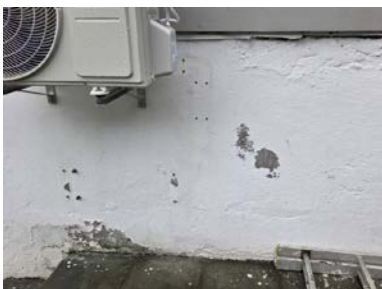
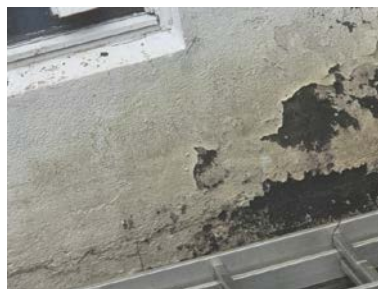
Avvik: Det er påvist avskallet og oppsprukket puss på flere fasadepartier. Misfarging og mørke felt tyder på vedvarende fuktbelastning. Overflatebehandlingen har svekket funksjon, og pusslaget har ikke lenger tilstrekkelig heft til underlaget.

Skadene medfører risiko for videre nedbrytning av puss og maling, samt økt vanninntrengning i konstruksjonen. Dette kan over tid gi frostskafer, redusert levetid på murverket og forverret fuktbelastning på kjellervegger innvendig. For å sikre konstruksjonen bør skadet puss fjernes, underlaget rengjøres og tørkes, og ny puss og overflatebehandling påføres. I tillegg bør drenerings- og fuktsikringsforhold rundt grunnmur kontrolleres og eventuelt utbedres for å redusere fremtidig fuktbelastning.

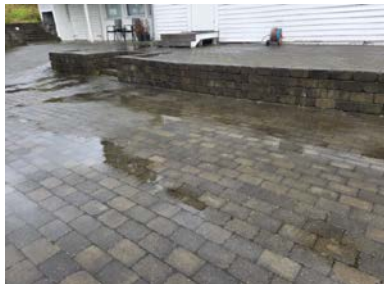
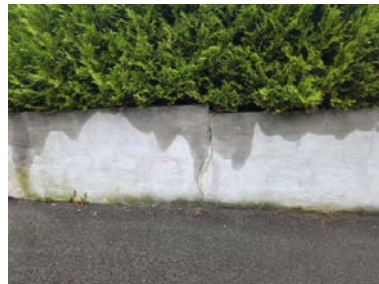
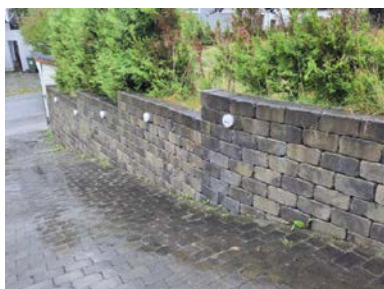
TG 3 Forstøtningsmurer

Avvik: Det mangler rekkverk/annen sikring på forstøtningsmuren(e) ut ifra dagens krav.
