Rektor Westerns gate 20, 1604 FREDRIKSTAD

**Fredrikstad Sentrum - Hel
tomannsbolig m/ utleiemuligheter

Sammendrag av boligens tilstand

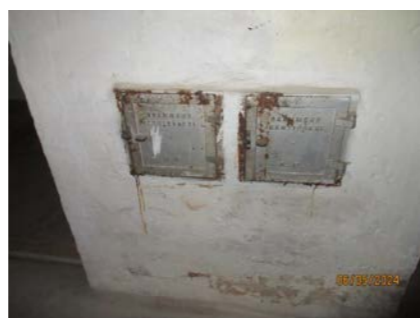
TG 2 Rom Under Terreng

Gulvet er av betong. Veggene har betong/mur. Hulltaking er ikke foretatt da det ikke er fysisk mulig pga tilliggende konstruksjoner.

- Det er ikke mulig å foreta hulltaking i underetg i utsatte konstruksjoner.
- Det er påvist indikasjoner på noe fuktgjennomtrenging inn i kjellermur.

Mindre og normale fuktsymptomer i kjeller.

- Det påviste fuktnivå gir grunn til å overvåke konstruksjonen jevnlig for å se utvikling over tid, og eventuelt foreta tiltak for å unngå fuktskader.

Ved endret bruk/fuktbelastning av rommene bør ytterligere fuktsikring vurderes.

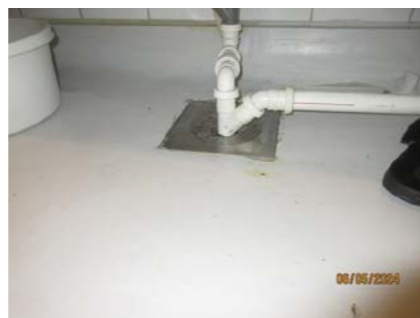
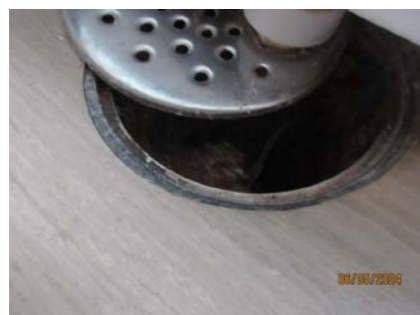
1 ETASJE > BAD/VASKEROM

Hulltaking er foretatt uten å påvise unormale forhold. Hulltaking er foretatt ved/i kjøkkenskap motstående side.. Fuktkvotemåling (vekt%) i konstruksjonen ble målt til 9%.

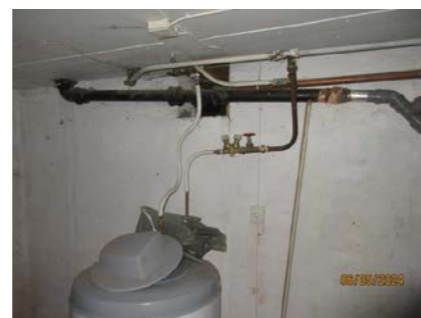
TG 2 Avløpsrør

Det er avløpsrør av støpejern samt delvis fornyet med plast.

- Det er ikke behov for utbedringstiltak siden anlegget fungerer i dag, men ut ifra alder kan skader plutselig oppstå på eldre anlegg.
- I forbindelse med oppgradering av våtrom vil det være naturlig med utskiftning av rør.
- Tidspunkt for utskiftning av avløpsrør nærmer seg.

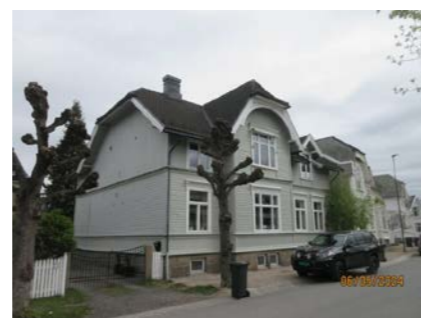
TG 2 Terrengforhold

Flat tomt. Ikke etablert spesifikt fall ut fra undermuren.
