Bringebærveien 4B, 1940 BJØRKELANGEN

Befaringsdato: 07.03.2024

Tilstandsrapport

TOMANNSBOLIG

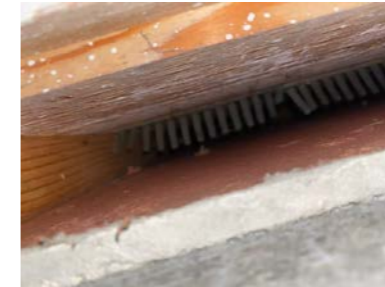
- Det er påvist andre avvik:
- Det er musebånd, men denne anses ikke å være tilstrekkelig.
- Kledningsbord mangler noen steder overflatebehandling utover grunning.

Musebånd rekker ikke helt ut til gips.

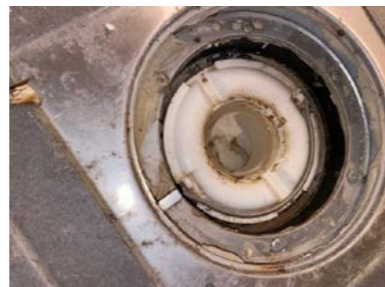
Sluk med synlig membran under klemring.

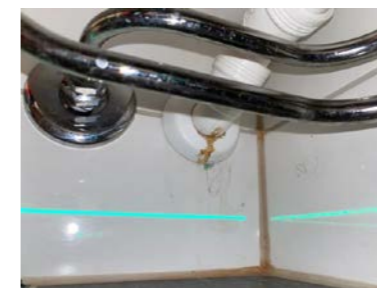
Det er observert indikasjoner på tidligere lekkasje på avløp fra servant i 1.etg. Det ble ved funksjonstesting på befaring ikke konstanter lekkasje per dags dato.

Tidligere lekkasje på avløp fra servant i 1.etg.
