Furnesvegen 216, 2319 HAMAR

**SMEBY/HAMAR**

# Ditt nye hjem?

| Tilstandsrapport ..... | 53 |

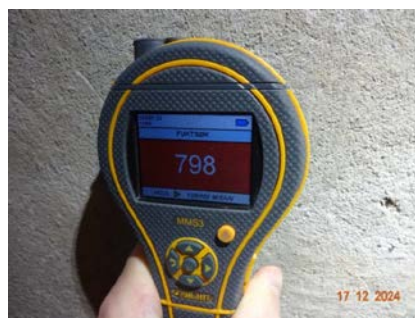
## TG 2 Kryp kjeller

Delvis krypkjeller under eldre del.

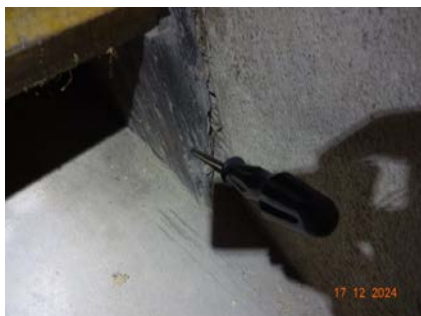
\* Innvendig > Innvendige trapper: Det er ikke montert rekkverk. Det mangler håndløper på vegg i trappeløpet. Det er påvist råteskade i treverk i kontakt med støpt gulv. Må påregne reparasjon av tretrapp til kjeller.

- Rekkverk må monteres for å lukke avviket.
- Håndløper bør monteres, men det var ikke krav på byggetidspunktet.
