Smivegen 23, 7340 OPPDAL

**Praktisk enebolig med stor tomt og
sentral beliggenhet.**

Befaringsdato: 19.02.2025

Rapportdato: 27.02.2025

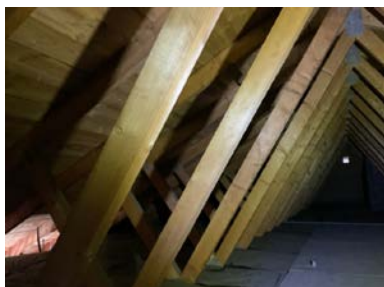
Takkonstruksjonen i hoveddelen har W-takstoler i tre og taktro som undertak. Det er etablert luftespalter ved raft og i gavlspisser. Takkonstruksjonen fremstår uten synlige skader.

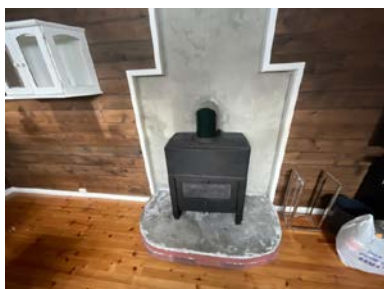
Ovn i kjellerstue

Det registreres sotavrenningsmerker fra sotluke samt noen biter bak sotluke som kan skyldes skader i pipeløp. Det kan se ut som om det ikke er tilstrekkelig tettet rundt røykrørsinnføring for vedovn i 1. etasje.

Det anbefales at det lokale feivevesenet kontaktes for en kontroll av pipe/ildsteder og eventuelle avvik utbedres deretter.

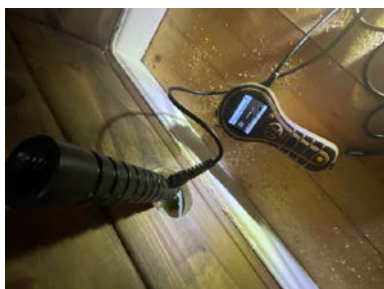
- Det er påvist indikasjoner på noe fuktgjennomtrenging inn i kjellermur.

Det registreres stedvis kalkutslag på fritt eksponerte murflater, uten at det ble indikert fukt på befaringsdagen. Dette kan skyldes tidligere forhold før oppgradering av drenering og utvendig fuktsikring. Ved hulltaking i innført vegg i kjellerstue ble det ikke målt skadelige fuktverdier. Ved fuktmåling med pigger i plategulv i kjellerbod ble det målt 13,9% fukt. Utvendig grunnmursplast er ikke klemt med topplist, noe som kan føre til fuktinntrekk i grunnmuren.
