aktiv.

Smivegen 23, 7340 OPPDAL

**Praktisk enebolig med stor tomt  
og sentral beliggenhet.**

| Tilstandsrapport ..... | 41 |

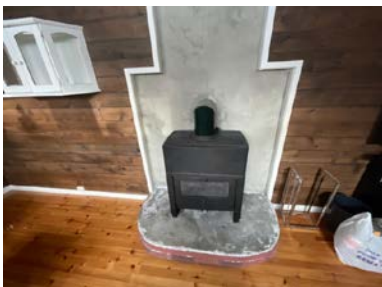
Det registreres sotavrenningsmerker fra sotluke samt noen biter bak sotluke som kan skyldes skader i pipeløp. Det kan se ut som om det ikke er tilstrekkelig tett rundt røykrørsinnføring for vedovn i 1. etasje.

Ovn i kjellerstue

Det anbefales at det lokale feievesenet kontaktes for en kontroll av pipe/ildsteder og eventuelle avvik utbedres deretter.

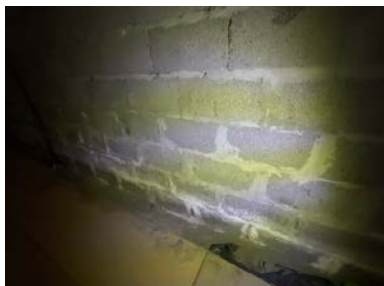
- Det er påvist indikasjoner på noe fuktgjennomtrenging inn i kjellermur.

Det registreres stedvis kalkutslag på fritt eksponerte murflater, uten at det ble indikert fukt på befaringsdagen. Dette kan skyldes tidligere forhold før oppgradering av drenering og utvendig fuktsikring. Ved hulltaking i innforet vegg i kjellerstue ble det ikke målt skadelige fuktverdier. Ved fuktmåling med pigger i plategulv i kjellerbod ble det målt 13,9% fukt. Utvendig grunnmursplast er ikke klemt med topplist, noe som kan føre til fuktinntrekk i grunnmuren.

Klemlist bør monteres hvor det mangler for å sikre veggene best mulig mot fukt slik at fukten ikke har mulighet å komme bak grunnmursplasten. Observasjoner av overflater i kjeller med tanke på fukt anbefales.
