Andreas Høknes veg 33, 7805 NAMSØS

**Høknes - Enebolig omfattende oppgradert 2020. 3 stk. soverom. Kort gangavstand til skoler, barnehage og idrettsanlegg.**

# Tilstandsrapport

Befaringsdato: 10.04.2025

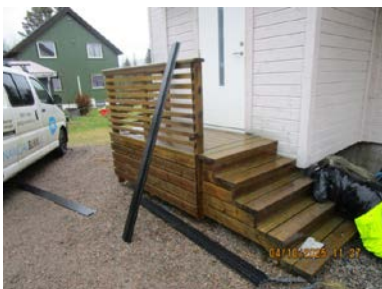
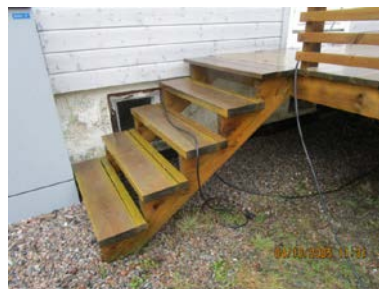
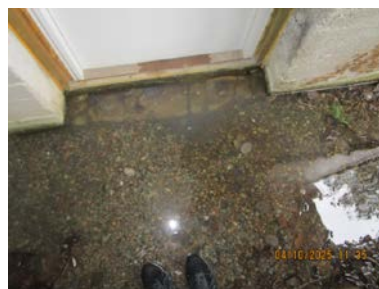
Fritt vann i kjellernedgang ved besiktigelsen.
