Birkelands gate 15B, 3660 RJUKAN

**Sjarmerende halvpert av  
tomannsbolig med sentral og  
attraktiv beliggenhet i Birkelands  
gate**

# Tilstandsrapport

## TOMANNSBOLIG

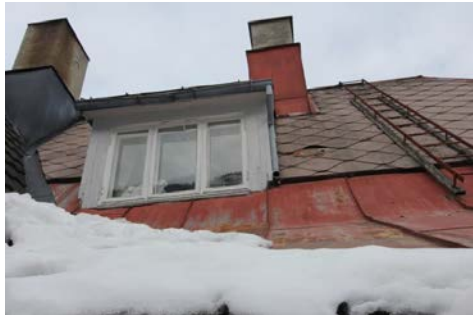
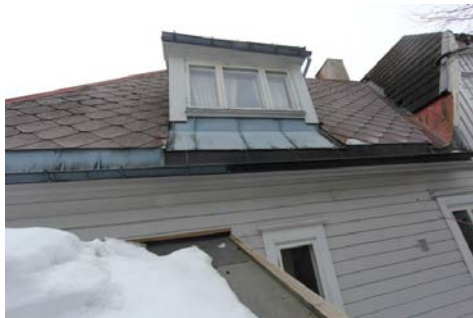
Tak er tekkt med Eternit plater fra bygge-året må ansees som forventet brukstid nærmer seg oppbrukt. Det er registrert noen manglende plater og skader varierte på taktekkingen.

Tak med tekking.

Det må forventes utskiftning av taktekkingen. Det kan innholdet Asbest-stoffer i eldre Eternitt plater. Det er registrert nyere taktekking på naboen boenhet.

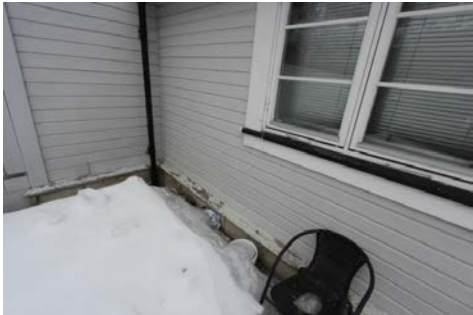
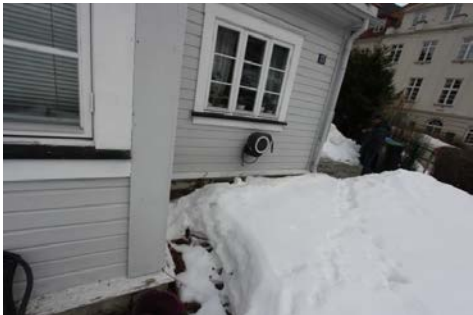
- Det er påvist spredte råteskader i bordkledningen.
- Det er avvik:

Det er registrert slitt vannbord med avskallinger, sprekker, noen antydning til råte i overgang mur vegg,

Vegg-konstruksjon.

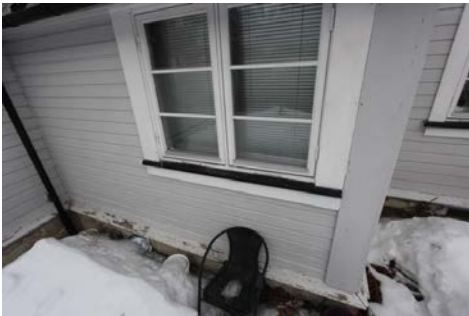
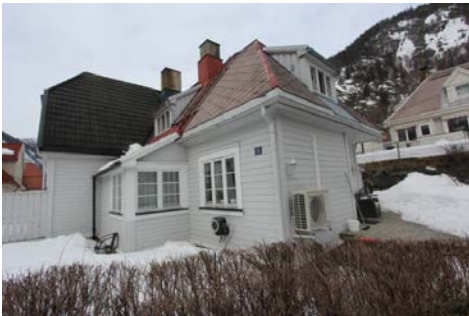
- Karmene i vinduer er slitte og det er sprekker i trevirket.

Nyere vinduer i førsteetasjen, andreetasjen eldre vinduer.

Det må forventes større vedlikeholdsarbeid av utvendige vindusrammer, det kan antydes og forventes utskiftninger av eldre vinduer.

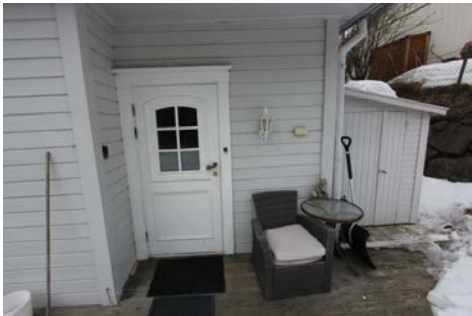
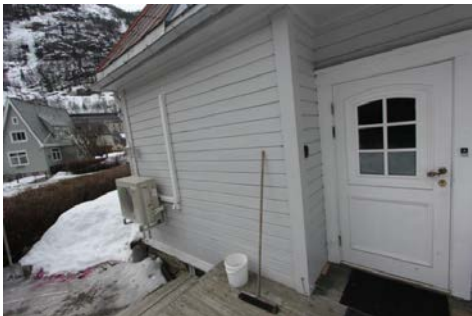
ytterdør med registrert noen skader og slitte overflate behandlinger, låse-kasse slitt tilnærmet defekt.

Hoved ytterdør

Det må forventes utskiftning av låse-kass, behov for overflatebehandling.

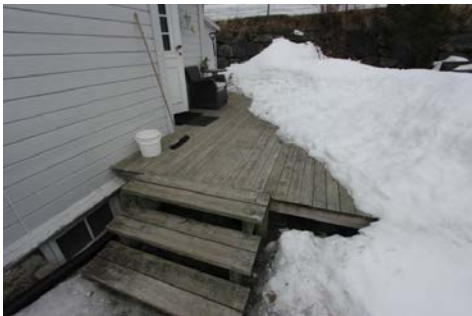
- Balkonger/terrasse er snødekt og derfor ikke nærmere vurdert.

Terrasse platting ut fra hovedinngang.

Det kan være i grensen for krav til rekkverk pga høyde fra bakke. Dette bør sjekkes når tomten er snøfri.

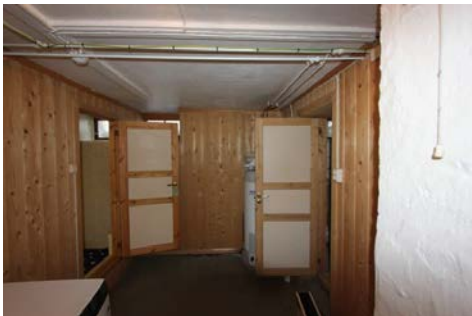
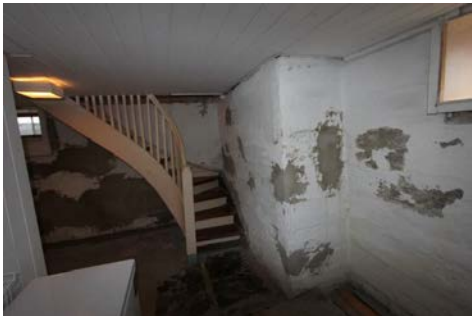
Rom Under Terreng  
- Det er registrert igangsatte arbeid med overflate puss av betong vegger flere steder på overflater, Dette er en indikasjon på at det ikke er drenering rundt grunnmur. Det er ikke dampsperre under støpt gulv i kjeller så det kan dannes noe fukt opp gjennom gulv til tider. Dette kan føre til noe fukt-inntak gjennom gulv og vegger, det er registrert noe tidligere fukt-utslag i malte grunnmurs vegger noen steder. Gulvoverflater er registrert noe ujevne,

Kjeller rom.

Utvendig ikke drenert grunnmur, eier har drenert bort takavrenning gjennom nedløp å yttersiden av boenheten. Det anbefales ikke lagring av ting mot grunnmur da det kan væreri faresone for fukt. Det anbefales tiltak med drenering av grunnmuren.

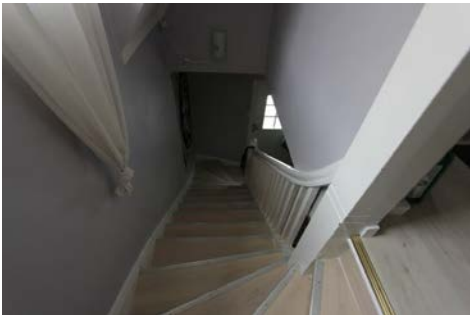
Innvendige trapper  
- Det mangler håndløper på vegg i trappeløpet.  
- Det anbefales montering av håndløper til trappene.  
TG3 gis til kjeller trapp registrert løs og med større skjevhet, det kan antydes noe råteskade på trappevange ned mot kjeller gulv, deler av trappen har smal adkomst.

Trapp mellom etasjer.

TG3 til kjeller trapp indikerer behov for oppgradering og reparasjon med innfestning og oppretting av skjevhet.

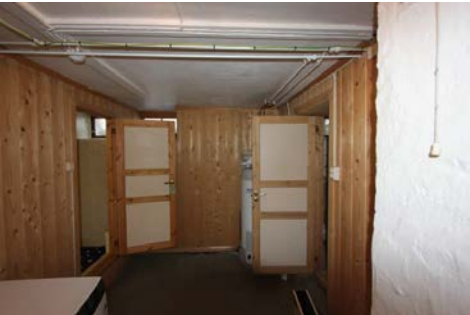
Noen varierte aldring og slitasje på dørsokkel registrert på innvendige dører.

Innvendige dører.

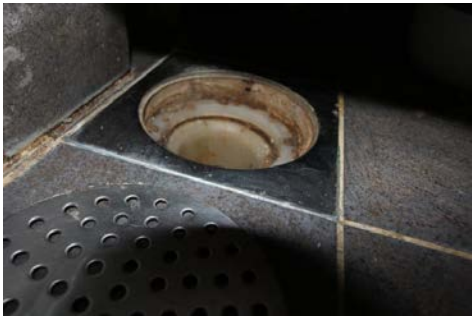
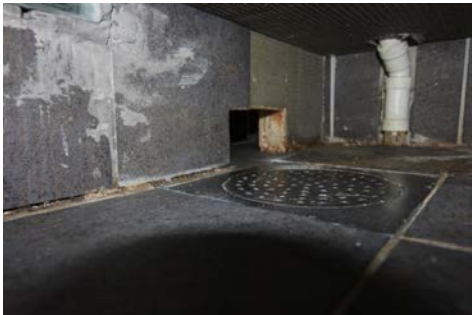
Overflater Gulv (bad 2. etasje)  
- Det er påvist at flisfuger har riss/sprekker.  
- Det er påvist avvik i fallforhold til sluk i forhold til krav i forskrift på byggetidspunktet.  
- Det er påvist at høydeforskjell fra topp slukrist til gulv/synlig topp membran ved dørterskel er mindre enn 25 mm.  
- Det er mulighet for at det kan forekomme vannlekkasje på våtrommet hvor vann ikke vil gå til sluk.  
- Det er påvist at noen fliser har bom (hulrom under).

Gulv-sluk.

Våtrommet fungerer med forsiktig bruk med dette avviket. Overflater anbefales utbedres eller skiftes

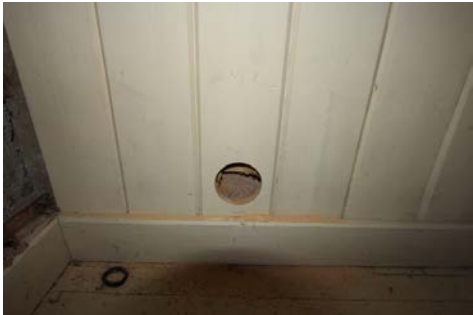
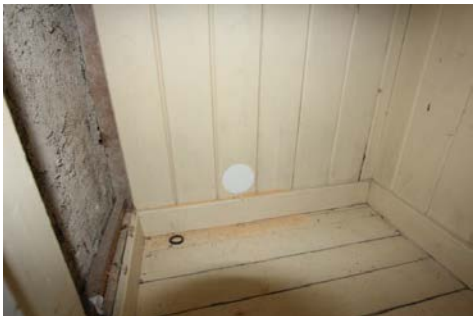
Ingen registrert fukt registrert ved hulltaking i vegg, ved fuktmålinger er det ingen unormale registrerte fuktproblemer registrert innvendig i baderommet.

Hulltaking i vegg til bad andreetasjen.

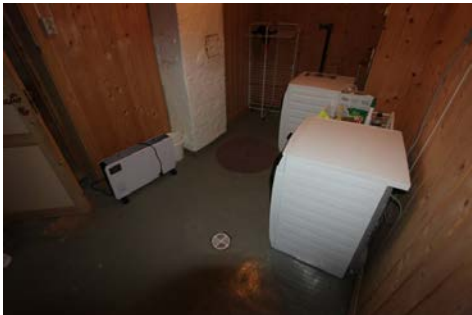
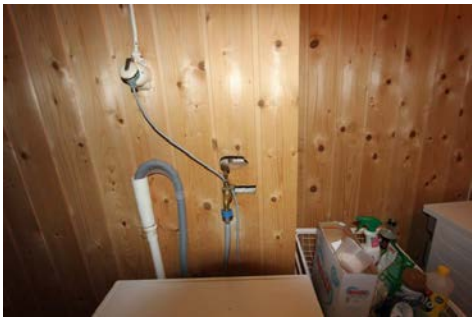
Vaskerom i kjeller.

- Våtrommet må totalrenoveres. Alle forhold med tettesjikt, våtsone, sluk m.m. må dokumenteres.
- Andre tiltak:
