## Nøkkelinformasjon

## Din nye hyttedrøm?

Befaringsdato: 28.09.2025

Rapportdato: 30.09.2025

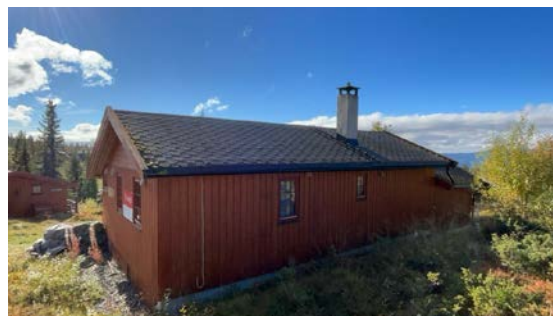
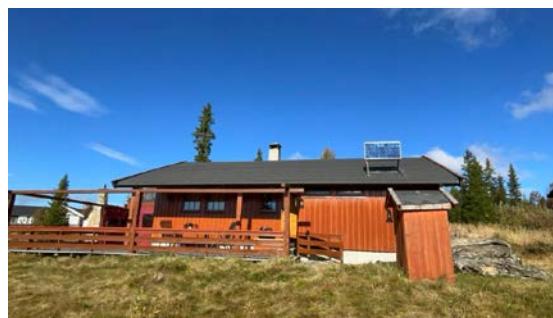
Besiktigelse av taktekke.

Pappshingel fra byggeår. Taktekking anses å ha sin tiltenkte funksjon uten negative avvik utfra alder tatt i betraktning. Taktekket ble besiktiget fra bakkeplan. Siden taket (takkonstruksjon, takteking og skorstein) kun er observert fra bakkenivå, er vurderingen begrenset av dette. Det er ikke sikkerhetsmessig forsvarlig å bevege seg ut på taket eller observere fra stige. Selv om det ikke er avdekket skader under befaringen, betyr ikke dette at det ikke foreligger skader som en besiktigelse på taket kan avdekke. Vær oppmerksom på denne risikoen. En undersøkelse av taket kan utføres av en fagperson under tilstrekkelige sikkerhetsforhold.

- Tidspunkt for utskiftning av takteking nærmer seg.
- Overvåk tilstanden jevnlig. For å få tilstandsgrad 0 eller 1 må tekkingen skiftes ut, men tidspunktet for når dette er nødvendig er vanskelig å si noe om.
- Tidspunkt for utskiftning av undertak nærmer seg.
- Når takteking og undertak begynner å bli gamle, øker risikoen for lekkasjer, noe som kan føre til omfattende og kostbare reparasjoner av underliggende konstruksjoner dersom en ikke foretar tiltak på konstruksjonene før dette oppstår.

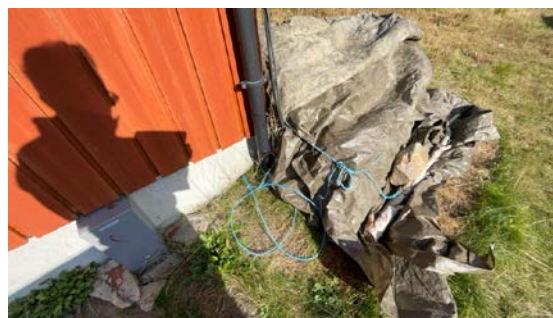
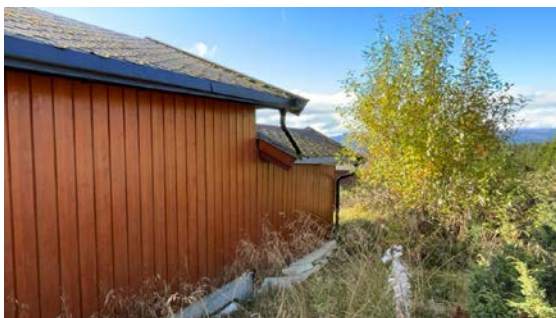
- Det er ikke tilfredsstillende bortledning av vann fra taknedløp ved grunnmur.
- Det er påvist avvik i beslagløsninger.

Nedløp bør føres ned i grunn og bort fra boligen.

- Det bør lages system for bortledning av vann fra taknedløp ved grunnmur.
- Det må foretas tiltak for å lukke avviket.

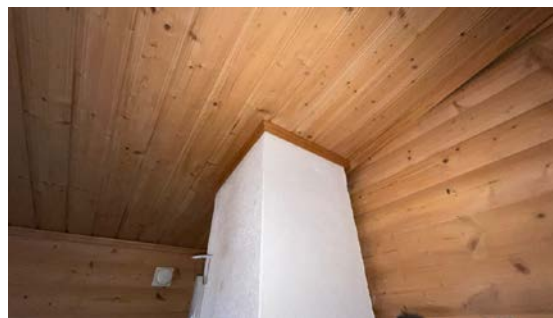
Takkonstruksjon fra byggeår av taksperrer e.l. Takkonstruksjonen fremstår med tiltenkt funksjon på befaringsdagen. Synlig luftespalter ved kontroll i gesimskasser men begrenset kontrollmuligheter for øvrig og er i hovedsak vurdert opp mot alder. Luftlekkasjer og utette overganger rundt pipeløp og rørgjennomføringer ble påvist og er normalt å forventet med konstruksjon fra dette byggeår der evt. kommende behov for utbedrende tiltak tilfaller ny eier. Takkonstruksjon fremstår med tiltenkt funksjon på befaringsdagen for øvrig.

Kontroll rundt pipeløp. Ingen tegn til synlige lekkasjer på befaringsdagen.

- Det bør gjøres lokale tiltak.

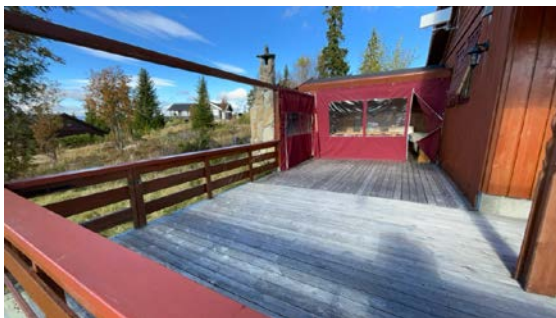
Konstruksjonene har omfattende skjevheter.

Pris må innhentes for faktiske kostnader.

**Kostnadsestimat: 50 000 - 100 000**

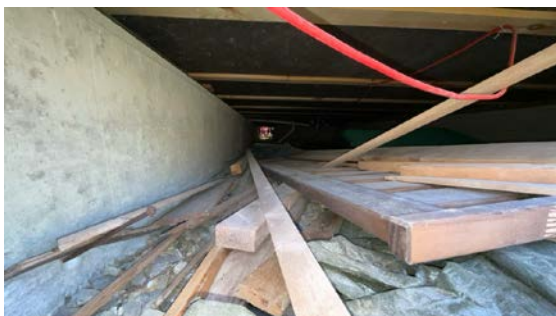
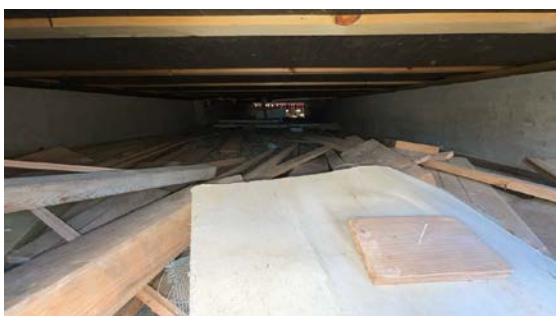
Krypkjeller under trebjelkelag og stubbegulv. Det ble foretatt fuktmålinger (vekt-%) i treverk (bjelker og på svill). Ingen verdier over 11 %. Dette ansees som tørt. Det gjøres oppmerksom på at kryprom erfaringsmessig har høy skadefrekvens selv om det ikke her var synlig tegn til skade, men undertegnede kan følgelig ikke garantere mot skjult skade. På generelt grunnlag er jevnlig kontroll og overvåking alltid å anbefale på kryprom. Fuktsperre mot grunn bør etableres. Tg er gitt med tanke på type risikokonstruksjon.

Besiktigelse av kryprom. Det er manglende fuktsperre på bakken.

- Fuktsperre på bakken bør etableres.

Konstruksjoner bør for øvrig holdes under oppsyn der det oppfordres til minst mulig lagring slik at den naturlige utluftingen under bygget får maksimalt effekt.

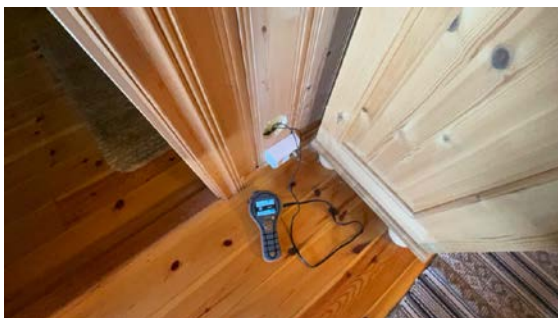
Hulltaking er foretatt uten å påvise unormale forhold. Hulltaking er foretatt ved/i gang. Fuktvotemåling (vekt%) i konstruksjonen ble målt til 0.

Utført hulltaking.

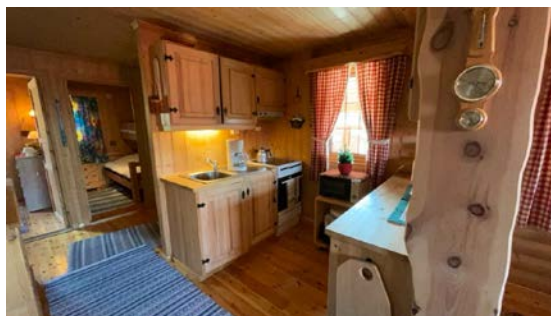
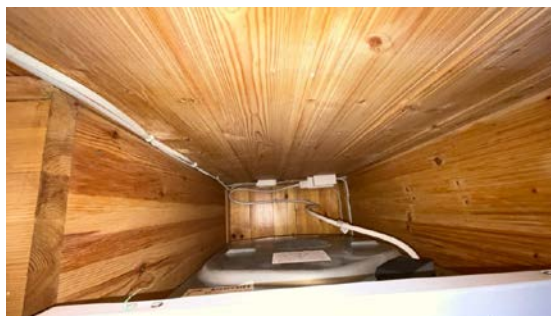
Kontroll bak kjøleskap. Ingen tegn til fuktskader på befaringsdagen.

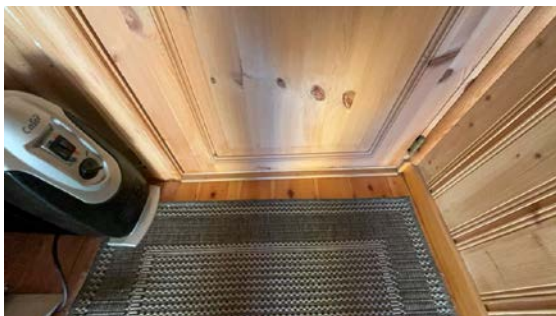
Luftespalte på dørblad bør opparbeides.

- Mekanisk avtrekk bør etableres på toalettrom.

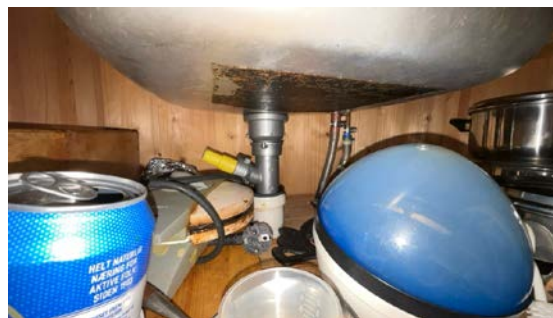
Rørøpplagg av eldre kobberør. Med tanke på alder og materialvalg ansees rør som tilfredsstillende men kommende modernisering av rørøpplagg kan heller ikke utelukkes på sikt. Waterguard i benkeskap på kjøkken bør etableres for god sikring av lekkasjevann.

Besiktigelse av rørøpplagg.

- Det er ikke behov for utbedringstiltak siden anlegget fungerer i dag, men ut ifra alder kan skader plutselig oppstå på eldre anlegg.
- Tidspunkt for utskiftning av vannledninger nærmer seg.
