Røstelia 14, 2840 REINSVOLL

**Lys og koselig enebolig med alt  
nødvendig på ett plan - landlig  
beliggenhet - nærhet til  
turområder.**

# Tilstandsrapport

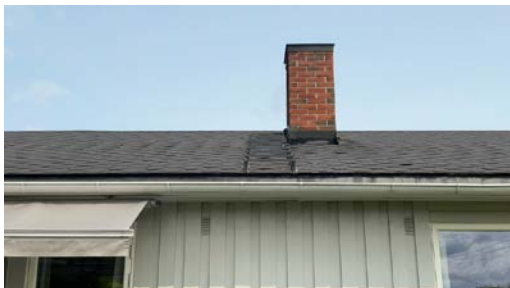
Sannsynligvis utettheter i forbindelse med takstige. Se også "takkonstruksjon" i rapporten. Forholdet gis tilstandsgrad 3.

Jeg anbefaler ytterligere undersøkelser. Kostnadsestimatet må ses i sammenheng med lokal utbedring i forbindelse med eventuell lekkasje. Lokal utbedring kan gjøres for å forlenge brukstiden til taktekingen. Likevel bør man påregne at taktekingen må skiftes ut, da risikoen for lekkasjer er høy på eldre taktekinger. Utett takteking øker risikoen for fuktskader, jeg anbefaler å undersøke dette nærmere og gjennomføre nødvendige tiltak. Konsekvensen kan være redusert brukstid og fuktskader, også på andre bygningsdeler.

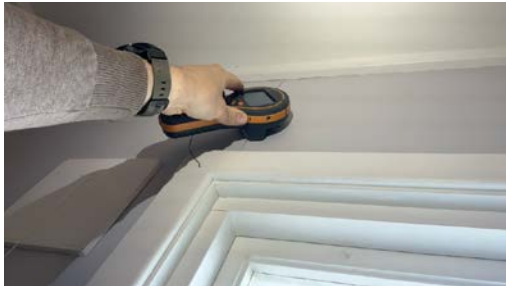
Swelling/fuktmerker over og under vindu vaskerom. Fuktsøk viste normale verdier.

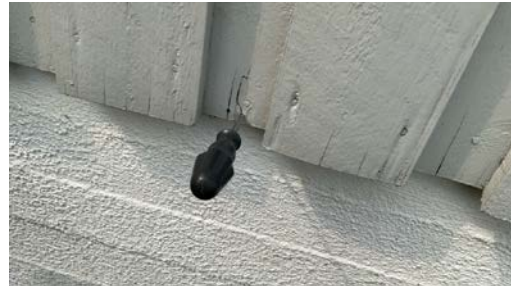
Enkelte råteskader på utvendig kledning.

Jeg anbefaler ytterligere undersøkelser. Behov for vedlikehold og utbedringer. Etterisolering av ytterveggene er en av flere mulige tiltak for å redusere bygningens varmetap og bør inkluderes som en del av en helhetlig plan for energioppgradering av hele bygningen. Etterisolering kan utføres som en del av andre utbedringsarbeider på veggene, for eksempel utskifting av kledning og vinduer, eller som en del av innvendige rehabiliteringsarbeider. Lokale tiltak kan forlenge levetiden til ytterveggen/kledningen. Åpning av konstruksjonen for en grundigere vurdering anbefales. Manglende lufting øker risikoen for fuktskader i konstruksjonen.

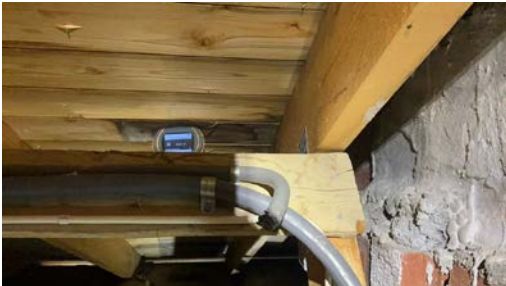
Enkelte fuktmerker i kaldtloft. Enkle fuktmålinger viste tørre verdier. Enkelte fuktmerker er ikke målt for fukt, grunnet manglende gangbart gulv på deler av loft.

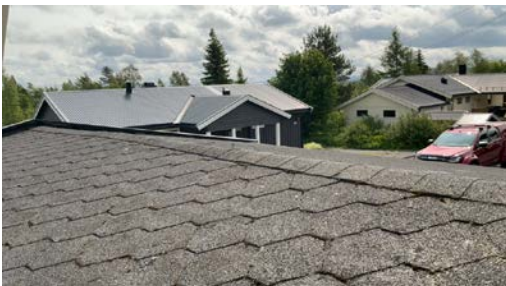
Skjevheter/ujevnheter på tak over garasje.

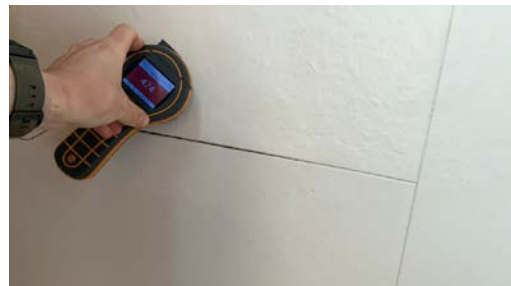
Fuktmerker/skjolder i himling soverom. Fuktsøk viste forhøyde verdier. Se også "Taktekking" i rapporten.

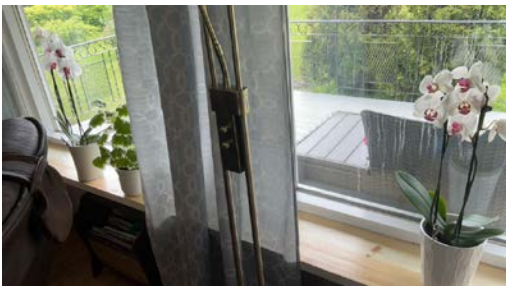
Punkterte stuevinduer registrert.

- Vinduer med punkterte/sprukne glass må påregnes skiftes ut, enten hele vinduet eller kun selve glassene.

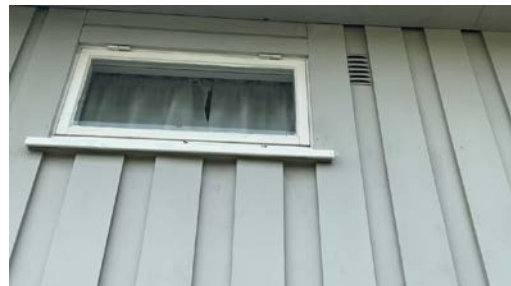
Sprukket glass registrert.

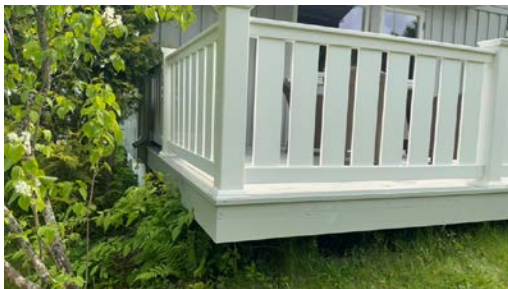
Lav høyde på rekkverk på deler av konstruksjonen grunnet nivåforskjell til terreng.

Konsekvensen for nevnte avvik kan være fallulykker, tiltak for å bedre sikkerheten anbefales. For å lukke avviket må det gjøres tiltak. Behov for vedlikehold.

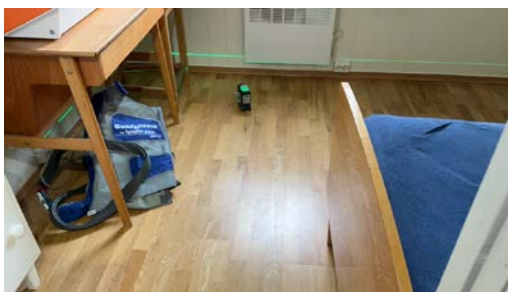
Helningsavvik på ca. 12 mm over en avstand på 2 meter registrert i soverom.

- For å få tilstandsgrad 0 eller 1 må høydeforskjeller rettes opp. Det vil imidlertid sjelden være økonomisk rasjonelt som et enkeltstående tiltak i en bolig som dette. Dersom boligen en gang skal renoveres, kan man vurdere slike tiltak.

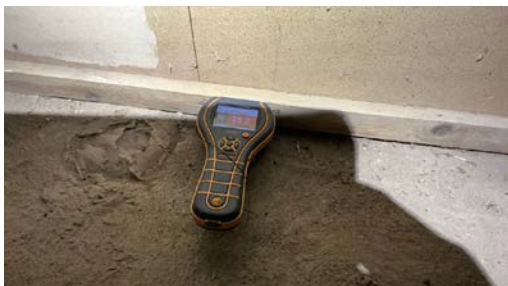
Enkle fuktmålinger på vegg mot terreng viste skadelige verdier for fukt.

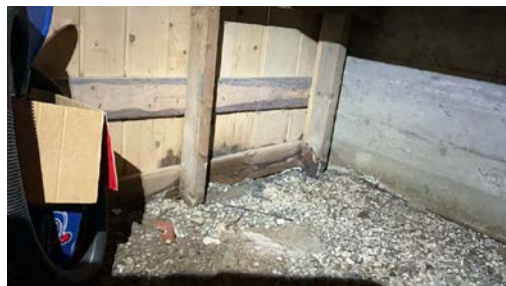
Enkelte råteskader i treverk kjeller.

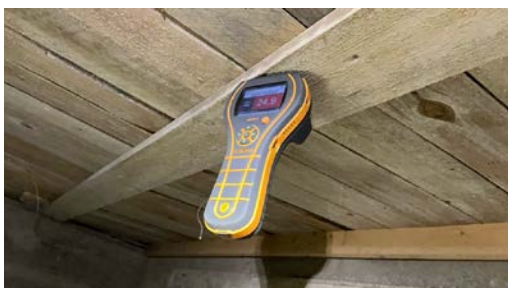
Fuktmålinger i etasjeskiller viste skadelige verdier for fukt.

Det anbefales å undersøke sopp- eller råteskader ved å sende prøver til et godkjent laboratorium. Jeg anbefaler ytterligere undersøkelser. Det anbefales å legge plastfolie mot grunnen. Rydd grunnen i kryperommet for alt organisk avfall og avrett om nødvendig med f.eks. sand eller grus. Dekk den deretter med plastfolie. Plastfolien legges ut for å hindre avdunsting fra grunnen. Se også byggforsk datablad 521.203. Kostnadsestimatet innebærer kun kostnaden til å foreta ytterligere undersøkelser, det er vanskelig å fastsette en nøyaktig utbedringskostnad før omfang og årsak er fullstendig kartlagt. Utbedring av avvik vil sannsynligvis medføre høyere kostnader. Utilstrekkelig eller manglende lufting øker risikoen for fuktskader i krypkjeller.

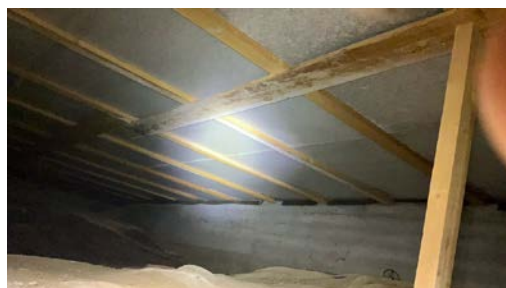
Synlig soppbelegg på stubbeloft. Forholdet gis tilstandsgrad 3.

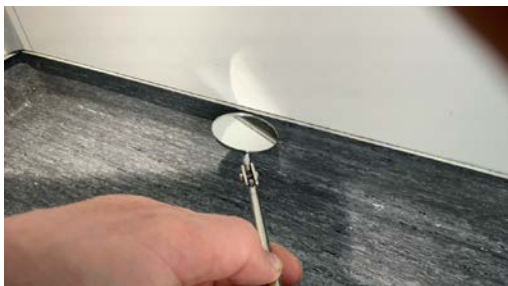
Manglende og sprukket fugemasse mellom sokkelskinne og baderomspanel i dusjsone registrert.

Innhent dokumentasjon på våtrommet om mulig. Dette avviket kan redusere levetiden til våtrommet, og føre til fuktskader. Våtrommet er vurdert ut fra det historiske bruksmønsteret i boligen. Endringer i bruksmønsteret vil også endre forutsetningene for konstruksjonene. Manglende/utilstrekkelig fugemasse mellom sokkelskinne og baderomspanel må utbedres.

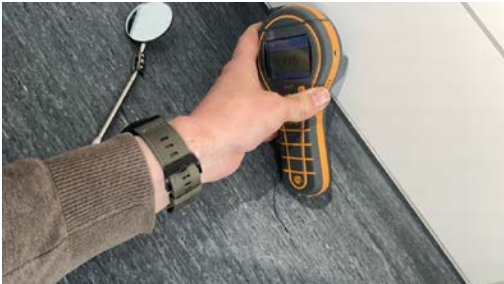
Enkle fuktsøk nederst på baderomsplater i dusjsone viste noe forhøyde verdier. Dette indikerer fuktopptrekk i baderomsplater.

Jeg anbefaler ytterligere undersøkelser. Viser til øvrige punkter angående våtrommet i rapporten.

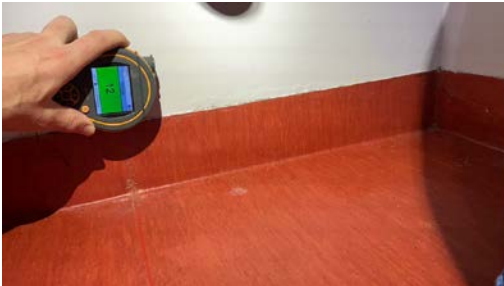
Svelling på plater under utslagsvask. Fuktsøk viste normale verdier.

Jeg anbefaler ytterligere undersøkelser. Viser til øvrige punkter angående våtrommet i rapporten.

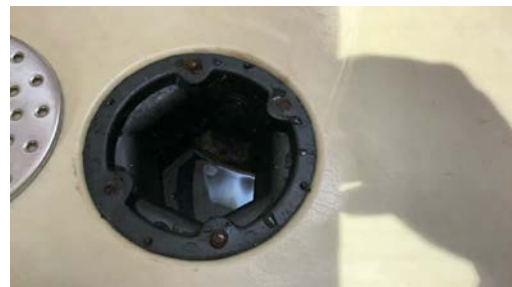
Kontroll av sluk. Klemring er løs.

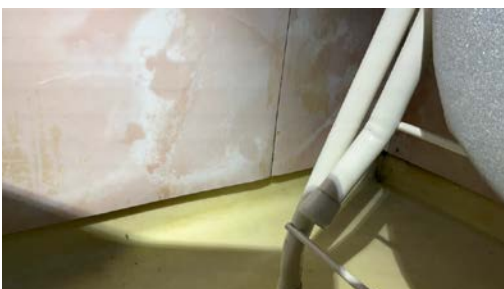
Svelleskader på baderomsplater.

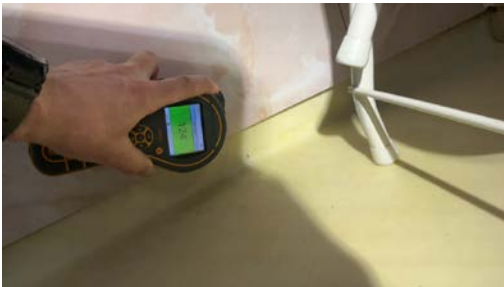
Fuktsøk viste normale verdier. Det er lenge siden badet er benyttet som våtrom.

Jeg anbefaler ytterligere undersøkelser. Viser til øvrige punkter angående våtrommet i rapporten.

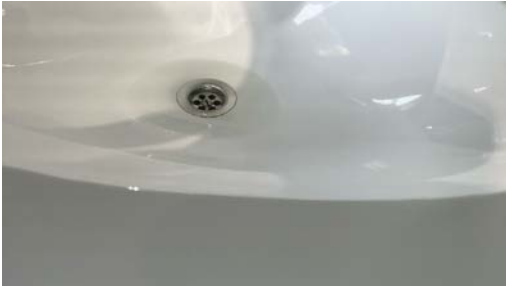
Dårlig avrenning i avløp servant på bad.

Jeg anbefaler kontroll av røropplegg utført av fagperson. Konsekvensen av påviste avvik er for eksempel redusert brukstid og fuktskader.

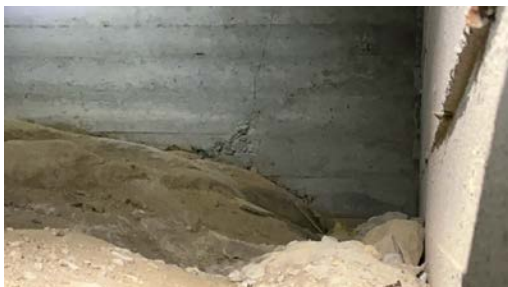
Enkelte sprekkdannelser i grunnmur.

Jeg anbefaler ytterligere undersøkelser. Anbefaler å følge med videre utvikling. Årsakene til avviket er ikke avdekket ettersom det går utover undersøkelsesnivået i rapporten, konsekvensen er at det må gjøres ytterligere undersøkelser. Konsekvensen av påviste avvik kan eksempelvis være fuktskader eller redusert brukstid.
