Granstien 16, 2260 Kirkenær

Familiebolig m/ tre soverom og flott utsikt i Bergesiden på hjørnetomt

Befaringsdato: 29.03.2024    Rapportdato: 20.02.2025    Oppdragsnr.: 20580-1466    Referansenummer: MN4432  
Autorisert foretak: Øystein Opås Takstforretning AS    Sertifisert Takstingeniør: Anders Austad    Vår ref:

# Tilstandsrapport

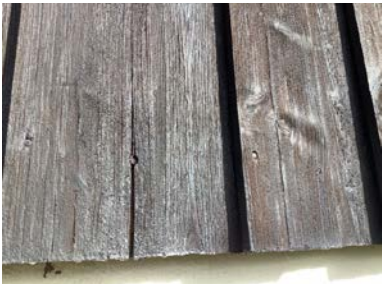
Stedvis falming, slitasje og oppsprekking i kledningsbord.

Eksempel på oppsprekking i kledningsbord.

Det er foreløpig ikke nødvendig med tiltak utover normalt vedlikehold, men behov for utskifting av kledningsbord må påregnes på sikt.

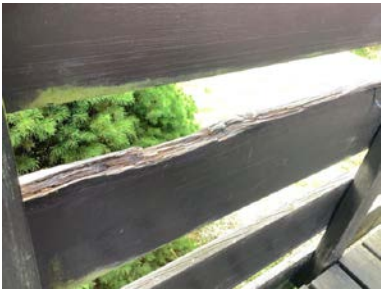
Råte i rekkverkskledning.

Utskifting av kledning med råte.

Kostnadsestimat: 10 000 - 50 000

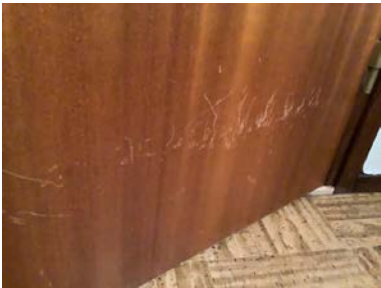
Eksempel på slitasje.

Vedlikehold av overflater.

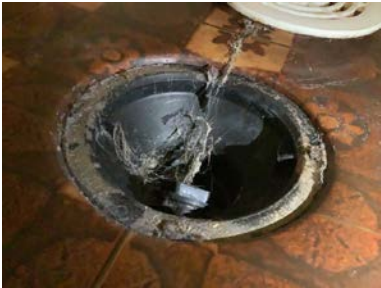
Sluk med klemring.

- Våtrommet må totalrenoveres. Alle forhold med tettesjikt, våtsone, sluk m.m. må dokumenteres.

Kostnadsestimat: 50 000 - 100 000

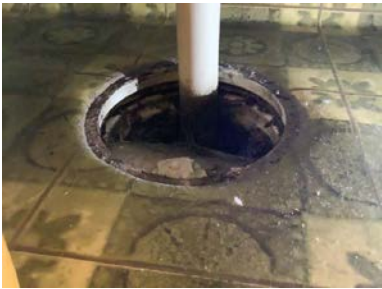
Sluk med klemring.

Rommet kan fortsatt benyttes slik det er, men hvor lenge er vanskelig og forutsi og er blant annet avhengig av bruken det blir utsatt for. Forventet brukstid for våtrom er passert med god margin og det anbefales at renovering av rommet inngår i kjøper sine planer for boligen.

Kostnadsestimat: 50 000 - 100 000

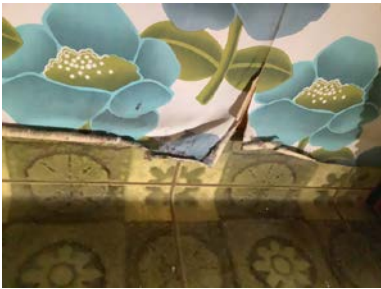
Eksempel på tapet som løsner.

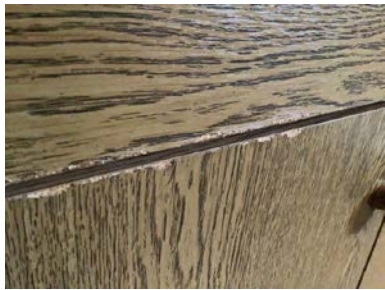
Eksempel på slitasje.

Det er ikke nødvendig med tiltak.

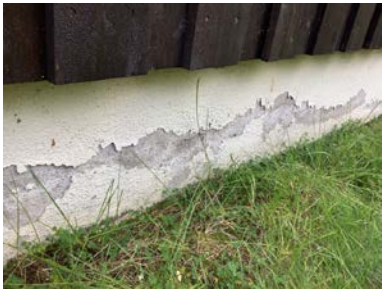
Stedvis svinnsprekker i overflater, spesielt under vinduer. Oppsprekking og utgliding i skjøt til grunnmur for veranda. Avskaling av maling på baksiden.

Eksempel på avskaling.

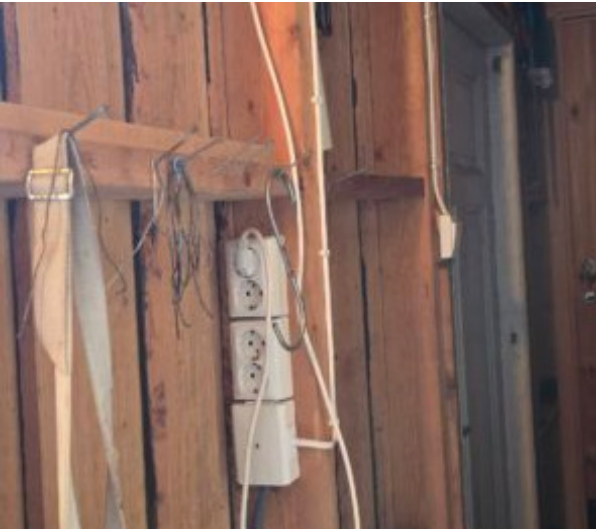
Lampe er tilkoblet med bevegelig ledning.

Bilde 1 Utelampe på bevegelig ledning plugg i stikk.
