Odnesvegen 453, 2822 BYBRUA

**Innholdsrik og koselig enebolig på  
Bybrua - garasje - lekestue -  
nærhet til skole, barnehage og  
gode turområder.**

# Sammendrag av boligens tilstand

# Tilstandsrapport

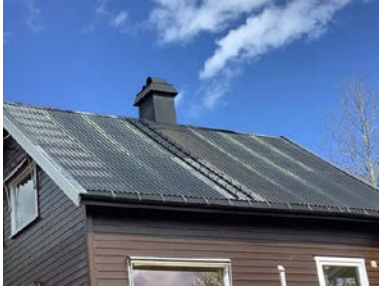
Undertak er skadet ved gesimsutspring på tilbygg.

- Tiltak:
- Det er ikke behov for straktiltak. Skader/følgeskader i konstruksjon kan være en konsekvens av ufagmessig utførelse. Det anbefales derfor å følge med på tilstand.
- Det bør foretas nærmere undersøkelser og utbedringer bør gjøres for undertaket. utett undertak gir økt risiko for vannlekkasjer med påfølgende skader i konstruksjonene, det er registrert råte i undertak utvendig.

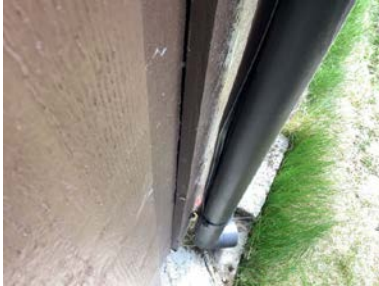
Frostsprengt nedløpsrør

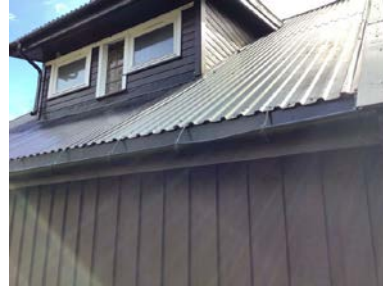
Bøyd takrenne, etter ising på tak.

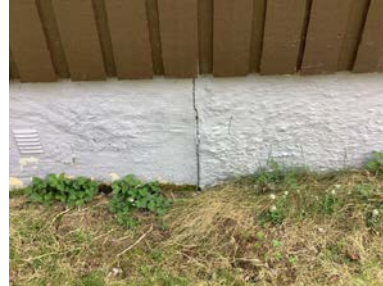
Sprekk i overgang kjeller/krypkjeller og tilbygg flere plasser.

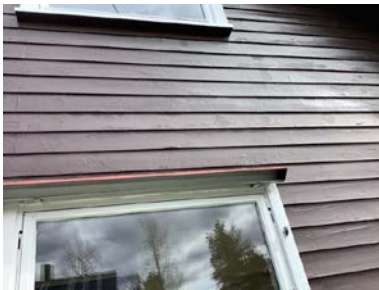
Kledning er værslitt.

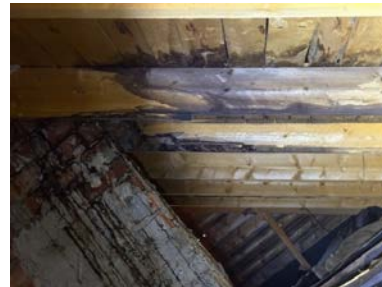
Fuktmerker/skade på bjelker under pipe

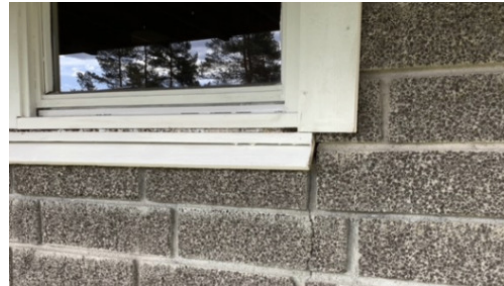
Ufagmessig omramming rundt vindu.

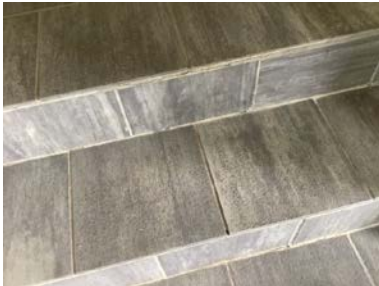
Løse fliser og sprekk i fuger i gang i 1. etasje

- Tiltak:
- Overflater må utbedres eller skiftes.
- Knirk kan indikere underliggende problemer. Knirk i gulvet kan tyde på feil montering av overflater/underlag/skjevheter i underliggende konstruksjon.
- Dersom fliser eller fuger løsner ytterligere må det påregnes større kostnader rundt utskifting/oppgradering av overflater. Det må ved legging av skiferheller forventes noe bom grunnet størrelse og leggemåte. For å kartlegge tiltak må fagmann/flislegger gjøre en vurdering.
- Dersom fuger løsner ytterligere må det påregnes større kostnader rundt utskifting/oppgradering av overflater/fuger. For å kartlegge tiltak må fagmann/flislegger gjøre en vurdering.
- Avhengig av bruksmønster og krav til estetikk av kjøper kan det være påregnelig med utskiftning/utbedringer.

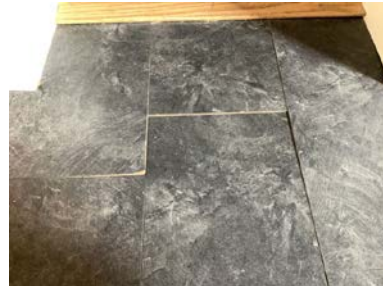
Laminatgulv i kjeller er gått i oppløsning i skjøtene.

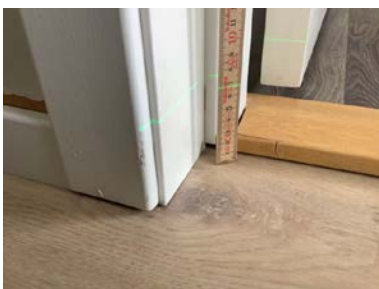
Gang loftetasje har høydeforskjell på 28mm.

- For å få tilstandsgrad 0 eller 1 må høydeforskjeller rettes opp. Det vil imidlertid sjelden være økonomisk rasjonelt som et enkeltstående tiltak i en bolig som dette. Dersom boligen en gang skal renoveres, kan man vurdere slike tiltak.

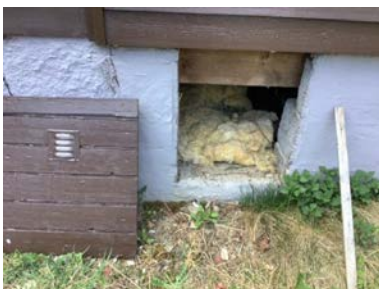
Luke til krypekjeller utvendig. Under toalett og bod.

Det er ikke registrert avvik som krever strakstiltak, men da dette er en konstruksjon som vurderes som risikokonstruksjon anbefales det jevnlig kontroll av konstruksjonene. Etablere inspeksjonsluke hvis det er flere blindkjeller /krypkjeller uten tilgang. Anbefaler videre undersøkelser rundt dette.

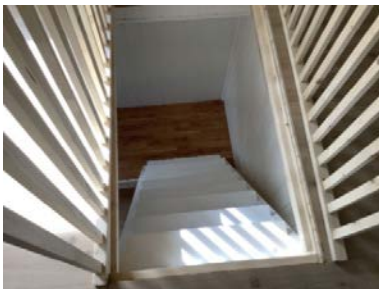
Uten rekkverk er det lettere å miste balansen og falle, noe som kan føre til skader- spesielt for barn, eldre og personer med nedsatt bevegelighet. Manglende rekkverk betyr som regel at trappen ikke er i samsvar med byggeforskrift. Selv om nye krav ikke har tilbakevirkende kraft, anbefales det at trapper sikres iht. dagens krav. For å få tilstandsgrad 0 eller 1 må avvik utbedres. Det anbefales å montere list under trappetrinn.

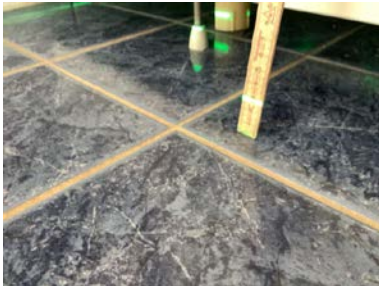
Det er motfall fra badekar mot dør.

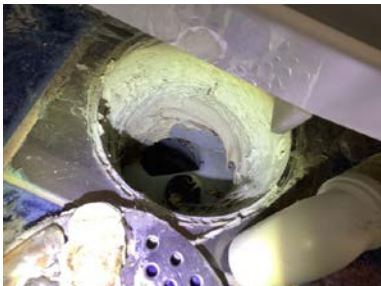
ukjent membran og slukforhøyer

- Det er ikke behov for strakstiltak i forhold til sluk, men ut fra alder kan skader og funksjonssvikt oppstå. Kontroller og rengjør sluket regelmessig for å unngå at sluket mister funksjonalitet. Vær oppmerksom på at utett membran og tett sluk kan føre til vannskader.

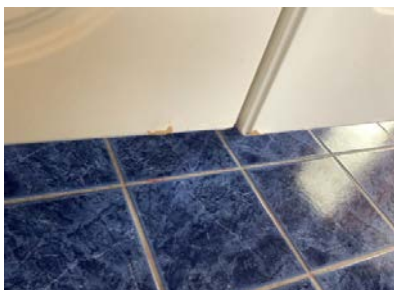
Skapdører har svellet etter fuktpåkjenning.

- Tiltak:
- Det er ikke behov for strakstiltak til utbedring av innredning. Om kjøper har andre brukskrav eller krav til estetikk er det påregnelig med utskifting.

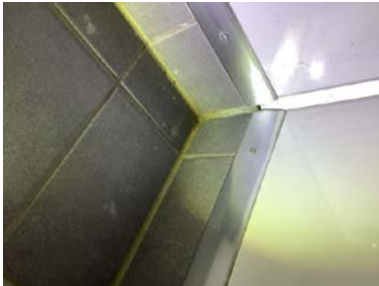
Ikke fagmessig overgang mellom veggplater og sokkelflis.

- Overflater må utbedres eller skiftes.
- Det er ikke behov for strakstiltak, men om bruker har andre brukskrav eller krav til estetikk kreves det utbedring eller utskifting. Skader/følgeskader i konstruksjon kan være en konsekvens av ufagmessig utførelse. Det anbefales derfor å følge med på tilstand til våtrommet.
- Det vil ofte ikke være økonomisk forsvarlig å utbedre feilmonteringen, brukstiden kan reduseres som følge av feilmontering.

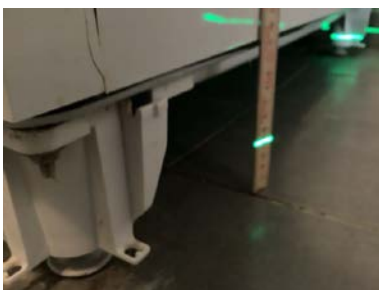
Det er fall på 5 mm. frem til kabinett.

- Tiltak:
- Vær oppmerksom ved bruk. Det vil sjelden være økonomisk rasjonelt å utbedre fall til sluk som et enkeltstående tiltak. Det kan forekomme vannansamlinger på gulv. Om kjøper har andre brukskrav, kreves det utbedring eller utskifting. Ved en eventuell renovering, påse at våtrommet bygges med riktig fall til sluk. Bruker av våtrommet oppfordres til å vurdere konsekvens av sin bruk.
- Ved eventuell lekkasje er det fare for at vann ikke føres til sluk. Fuktskader på konstruksjon kan oppstå. Gulvet skal avgrenses av en oppkant med vanntett sjikt på minst 25 mm på alle sider, unntatt mot døråpning der oppkanten må være minst 15 mm over ferdig gulv. Oppkant ved døråpning er under 15mm over ferdig gulv.
- Det oppfordres til ytterligere undersøkelser av fallforhold rundt sluket. "

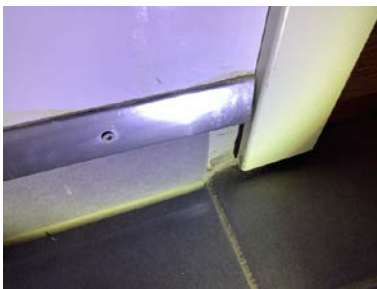
Sluk er plassert under kabinett.

- Det er ikke behov for strakstiltak, regelmessig rengjøring av sluk må påregnes.
