## Nøkkelinformasjon

# Sentralt beliggende landbrukseiendom med våningshus og kårbolig. 109 daa.

**Salgsoppgavedato**  
08.11.2024

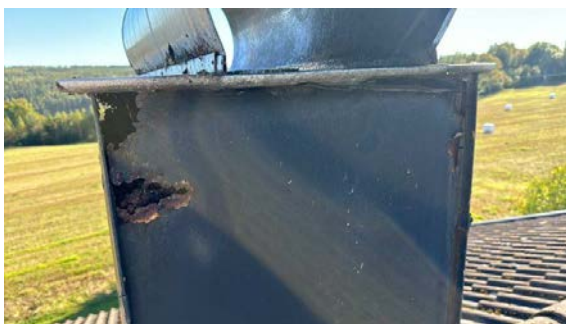
Skorsteiner over tak: Helbeslått pipebeslag fremstår med mye rust og må påregnes utskiftning. Luftehatter fremstår med mye slitasje og må påregnes utskiftning i tiden som kommer. Årsak / Konsekvens: Det ble observert mye rust på skorsteinen. Dette gjør at ved kraftig regn er det mulighet for at vann kan trenge inn bak beslaget og inn i takkonstruksjonen. Anbefalt tiltak: For å få tilstandsgrad 0 eller 1 må pipebeslag og luftehatter skiftes ut. Estimert kostnad: 30 000,-

Bilde av pipebeslaget med mye rust

Estimert kostnad er basert på skifte av pipebeslag og 3 stk luftehatter.

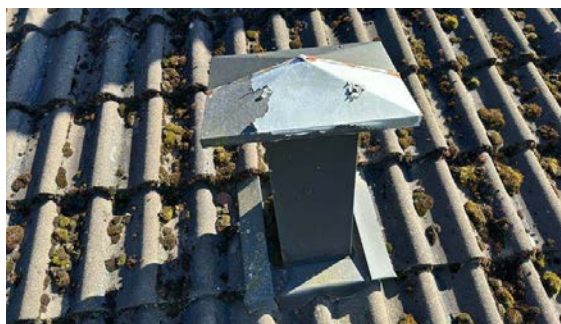
Årsak / Konsekvens: Det ble registrert en del slitasje og mose på taksteinen. Slitasje og mose på taksteinen vil føre til ytterligere slitasje på taket ved at mosen fører til økt fuktighet på overflaten av steinen, som over tid vil føre til redusert holdbarhet. Anbefalt tiltak: For å få tilstandsgrad 0 eller 1 må taksteinen skiftes ut og mosen fjernes.

Bilde av takstein med mose og luftehatt med avflasket belegg.

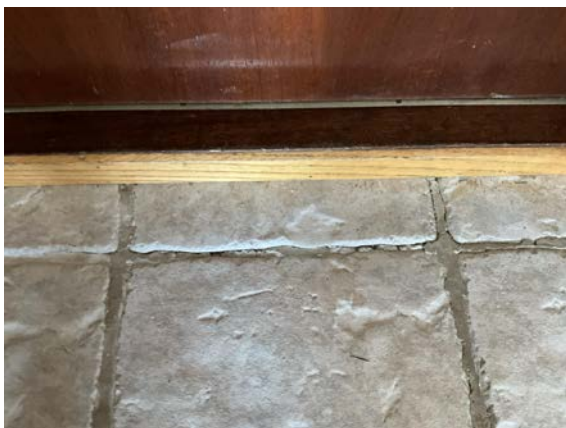
Overflater - Gulv: Laminat, belegg og fliser på gulv. Gulvene ble stedvis visuelt undersøkt. Årsak / Konsekvens: Det ble observert sprekke i fuger rundt fliser ved ytterdør. Dette antas å komme fra at slitasje over tid, bevegelser i undergulvet, for lite flislim og ekspansjonsfuger og fukt på grunn av våte sko. Anbefalt tiltak: For å få tilstandsgrad 0 eller 1 må skadeårsak avklares og fugene utbedres

Bilde av sprekk i fuger ved ytterdør.

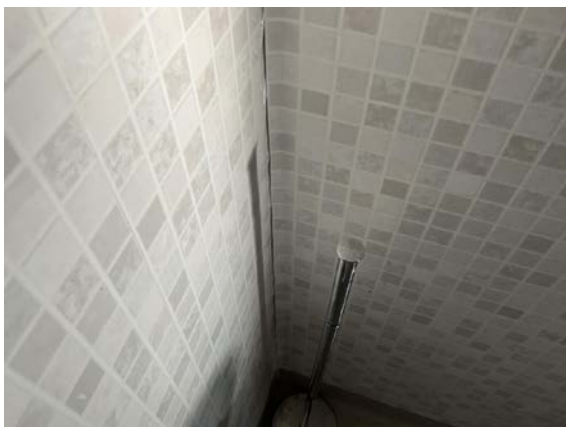
Sprekker i overflater på vegg.
