Røysveien 3, 1820 SPYDEBERG

**Romslig familievennlig enebolig
beliggende i et barnevennlig
område - solrik tomt**

Tilstandsrapport

Befaringsdato: 18.02.2025

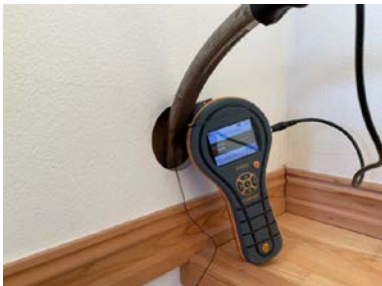
UNDERETASJE > VASKEROM

TG 3 Generell

En totalrenovering av vaskerommet må påregnes for at det skal oppfylle kravene til et våtrom. Rommet kan fortsatt benyttes så lenge dusjen ikke brukes, men selv om dette reduserer risikoen for fuktskader, vil det ikke erstatte det manglende tettesjiktet/membranen.

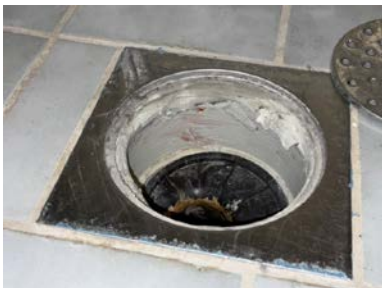
UNDERETASJE > VASKEROM

TG 10 Tilliggende konstruksjoner våtrom

Hulltaking er ikke foretatt da det ikke er mulig pga plassering av dusjonen i rommet. Ihht. Forskrift til avhendingslova, Tryggere bolighandel ble det gjort søk etter fukt på overflater ved bruk av et protimeter MMS2, uten å påvise noen unormale forhold.
