Marcus Thranes vei 55, 1462 FJELLHAMAR

**Idyllisk eiendom på over 2,8 mål
rett ved Vesletjernet | Påkostede
uteområder m/ parkfølelse**

Tilstandsrapport

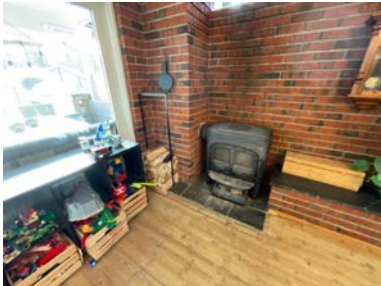
Det er viktig å være oppmerksom på at eldre teglpipe er utsatt for aldring og slitasje, og skader kan oppstå uten forvarsel. Det anbefales fortsatt jevnlig tilsyn og ny vurdering ved endret bruk, trekkproblemer eller før eventuell installasjon av ny ildsted. Tidspunkt for rehabilitering vurderes å nærme seg ut fra alder alene.

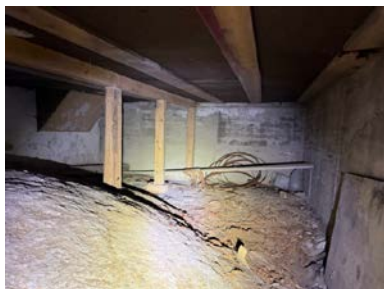
Punkt 2;

Manglende fuktsperre gir økt risiko for mugg- og råteskader i treverk, korrosjon av metallbeslag og kjellerlukt som kan påvirke inneklima i tilstøtende oppholdsrom. Tiltaket bør være å legge en diffusjonstett plastduk over hele grunnun, med god overlapp og oppbrett mot grunnmur, for å hindre fukttransport fra grunnun. Det anbefales at arbeidet utføres i kombinasjon med kontroll av ventilasjon og generelle fuktforhold i krypkjelleren, for å sikre langvarig effekt.
