Innholdsrik og oppgradert enebolig med solrike uteområder, 3 bad, 2 garasjer og solcelleanlegg

Velkommen til Kronmarka 1 - en innholdsrik og flott oppgradert enebolig med svært attraktiv beliggenhet i populære Vågsbygd. Her får man en romslig bolig på ca. 270 kvm med gode løsninger, solrike uteområder og kort vei til alt familien trenger i hverdagen.

Tilstandsrapport

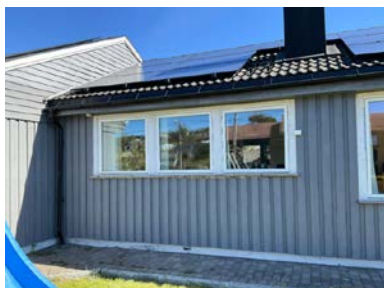
Det er ikke avdekket synlige skader fra tilgjengelig inspeksjonspunkt. Dette utelukker imidlertid ikke at det kan foreligge skader eller mangler som kun kan avdekkes ved besiktigelse direkte på takflaten.

Mer enn halvparten av forventet brukstid er passert for taktekingen. Eldre takteking har økt risiko for lekkasjer som følge av alder og normal slitasje. TG2 settes på bakgrunn av alder.

Taket er nylig inspisert av fagmann, det ble ikke funnet avvik som tilsier at utskifting nærmere seg. Tilstandsgrad er satt på bakgrunn av alder på undertak og teking.

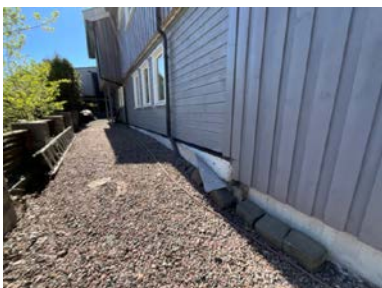
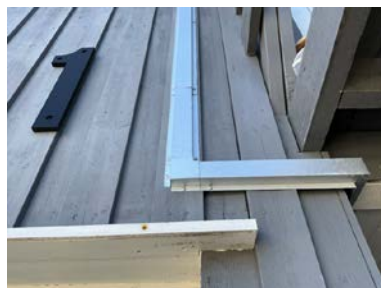
Kledning som står nærme terrenget vil ha økt behov for maling og med fare for fukt og råte i kledningen og bakenforliggende konstruksjoner.

Gliper mellom trepanelet.

- Lokal utbedring bør foretas for å øke avstanden mellom terreng og bordkledning.

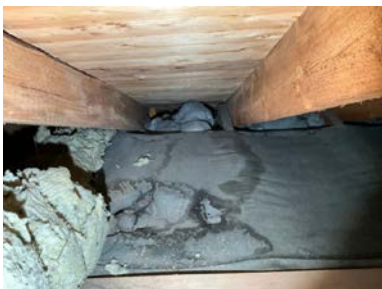
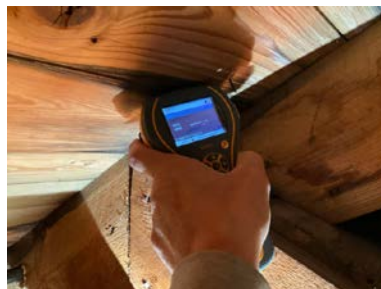
- Det er begrenset/dårlig ventilering av takkonstruksjonen.
- Det er påvist fuktskjolder/skader i takkonstruksjonen.

Det er registrert lite lufting i de deler av bygget som har skråtak på loftet, dette er ikke unormalt på eldre bygg men bør holdes under oppsikt og dersom det kommer fuktmerker i taket på loftet bør luftingen økes slik at ikke ytterligere skader oppstår.

Sannsynligvis er fuktmerkene av eldre dato, tørt på befaringdagen.

Konstruksjonen bør holdes under oppsikt, da spesielt ved mye nedbør og/eller snø.

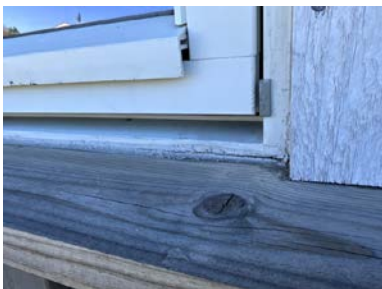
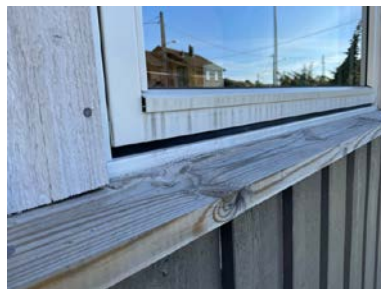
TG 2 Vinduer

- Det er påvist avvik rundt innsettsdetaljer.

- Det bør gjøres tiltak for å lukke avviket.

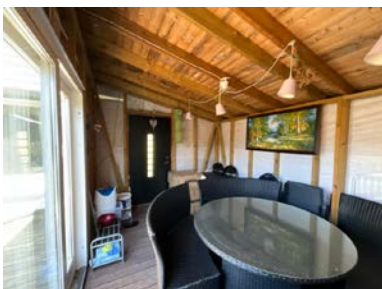
Flere fuktmerker i undertaket.

Anbefaler oppgradering og videre vedlikehold på hagestuen.

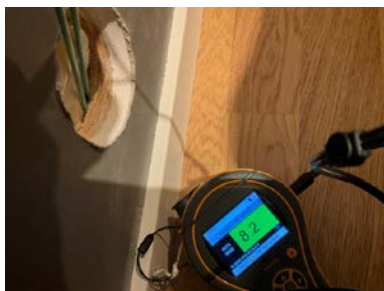
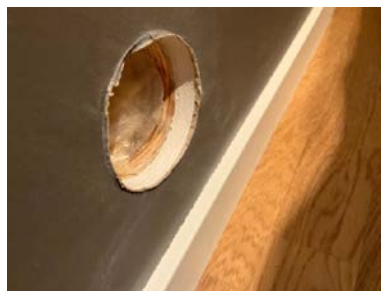
TG 2 Rom Under Terreng

Veggene har overflater av malte plater. Hulltaking er foretatt inn mot kryperommet i front av boligen. Det er ikke påvist avvik i konstruksjonen.

Fuktkvotemåling (vekt%) i konstruksjonen ble målt til 8,2.

- Anbefaler tiltak i rom under terreng og/eller på dreneringen da høy fuktighet på sikt vil kunne resultere i mugg/råte i treverket. Det er ingen tegn på skade der hulltaking er utført, men det kan ikke utelukkes skader som ikke er registrert da hulltaking kun gir mulighet for kontroll av et lite område i konstruksjonen.
- Plast mot terreng vil kunne resultere i at fukt fra utsiden lukkes inne i konstruksjonen, med dertil fare for råteskader i veggen. En må være obs på vann og fukt utenifra og regelmessig holde konstruksjonen under oppsikt for å se etter fukt.
- Fuktighet i påførte vegger under terrenget vil variere med årstidene og verdiene kan være normal fra 18/19 vektprosent og ned til under 6%.

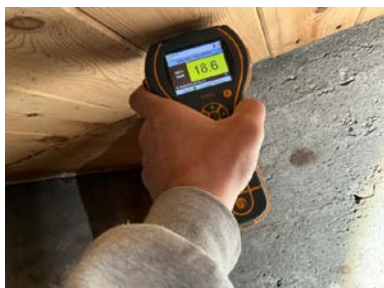
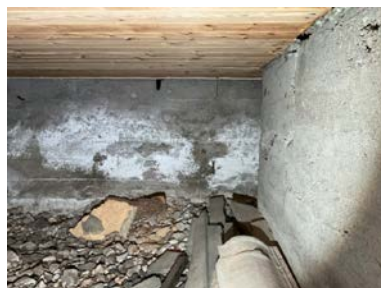
TG 2 Kryp Kjeller

- Det er manglende fuktsperre på bakken.

De påviste fuktmålingene er helt på grensen mot hvor skader kan oppstå, nå er befaringen utført på den tiden av året det sannsynligvis er høyest fukt i denne typen rom.

Anbefaler å holder konstruksjonen under oppsikt dersom det blir synlig vann i kryperommet eller økt fuktighet i treverket bør det etableres fuktsperre på grunnen og vurderes å montere større avfukter.

- Fuktsperre på bakken bør etableres.
- Vedvarende fuktbelastning i krypkjeller kan føre til mugg- og råteskader i bjelkelag og stubbegulv. Over tid kan dette medføre svekket bæreevne, dårlig inn klima og omfattende utbedringsbehov.
- Det anbefales å etablere fuktsperre på grunnen i kryperommet for å redusere fuktbelastning. Eventuelle skader i bjelkelag og isolasjon må vurderes og utbedres.

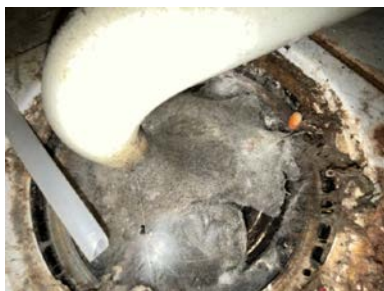
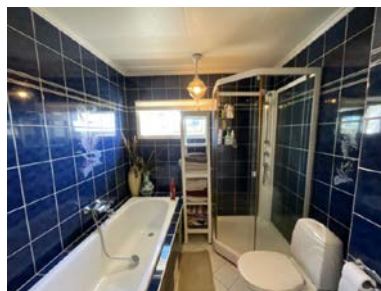
- Våtrommet har behov for omfattende oppgraderinger. For å sikre en løsning som oppfyller gjeldende krav, bør tettesjikt, sluk og røropplegg oppgraderes og dokumenteres.
- Manglende oppgradering av våtrommet medfører høy risiko for at konstruksjonene ikke vil tåle vanlig bruk av vann eller lekkasjer. Selv om det er dusjkabinett, er det fortsatt en betydelig risiko for at våtrommets konstruksjoner ikke tåler lekkasjer. Dette kan føre til fuktskader på tilstøtende konstruksjoner.

Kostnadsestimat: 200 000 - 500 000

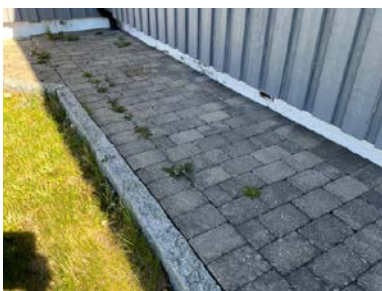
Fuktsikring og drenering

Det er ingen synlig utvendig fuktsikring. De deler av boligen som ligger mot terrenget er kryperom og en liten del av trapperommet.

Ved hulltaking i vegg mot terreng i rom under terreng ble det ikke målt forhøyet fuktnivå i trekonstruksjonen. Målingen viste ca. 8 vektprosent fukt i treverket. Det ble ikke registrert synlige fuktskader i området hvor hulltaking ble foretatt.

Vegger mot terreng er generelt utsatt for fuktbelastning fra omkringliggende masser. Sammenholdt med alder på dreneringen vurderes det at dreneringssystemet kan ha redusert funksjon.

Tilstandsgrad 2 settes på bakgrunn av registrert fuktpåvirkning i kryperommene.

Drenering og utvendig fuksikring vurderes å ha passert mer enn halvparten av forventet levetid. Utskifting av drenering og etablering av ny utvendig fuksikring må påregnes på sikt.

Inntil dette eventuelt utføres bør konstruksjonen følges opp med jevnlig kontroll for å avdekke eventuell utvikling av fukt eller skader i rom under terreng. Dersom byggets kryperom skal innredes slik som det er søkt godkjent må det gjøres tiltak for å begrense fuktpåvirkning fra utsiden.
