Hukavegen 17, 2123 BRUVOLL

Koselig enebolig med landlig og solrik beliggenhet! Stor tomt på ca 8,3 daa.

Tilstandsrapport

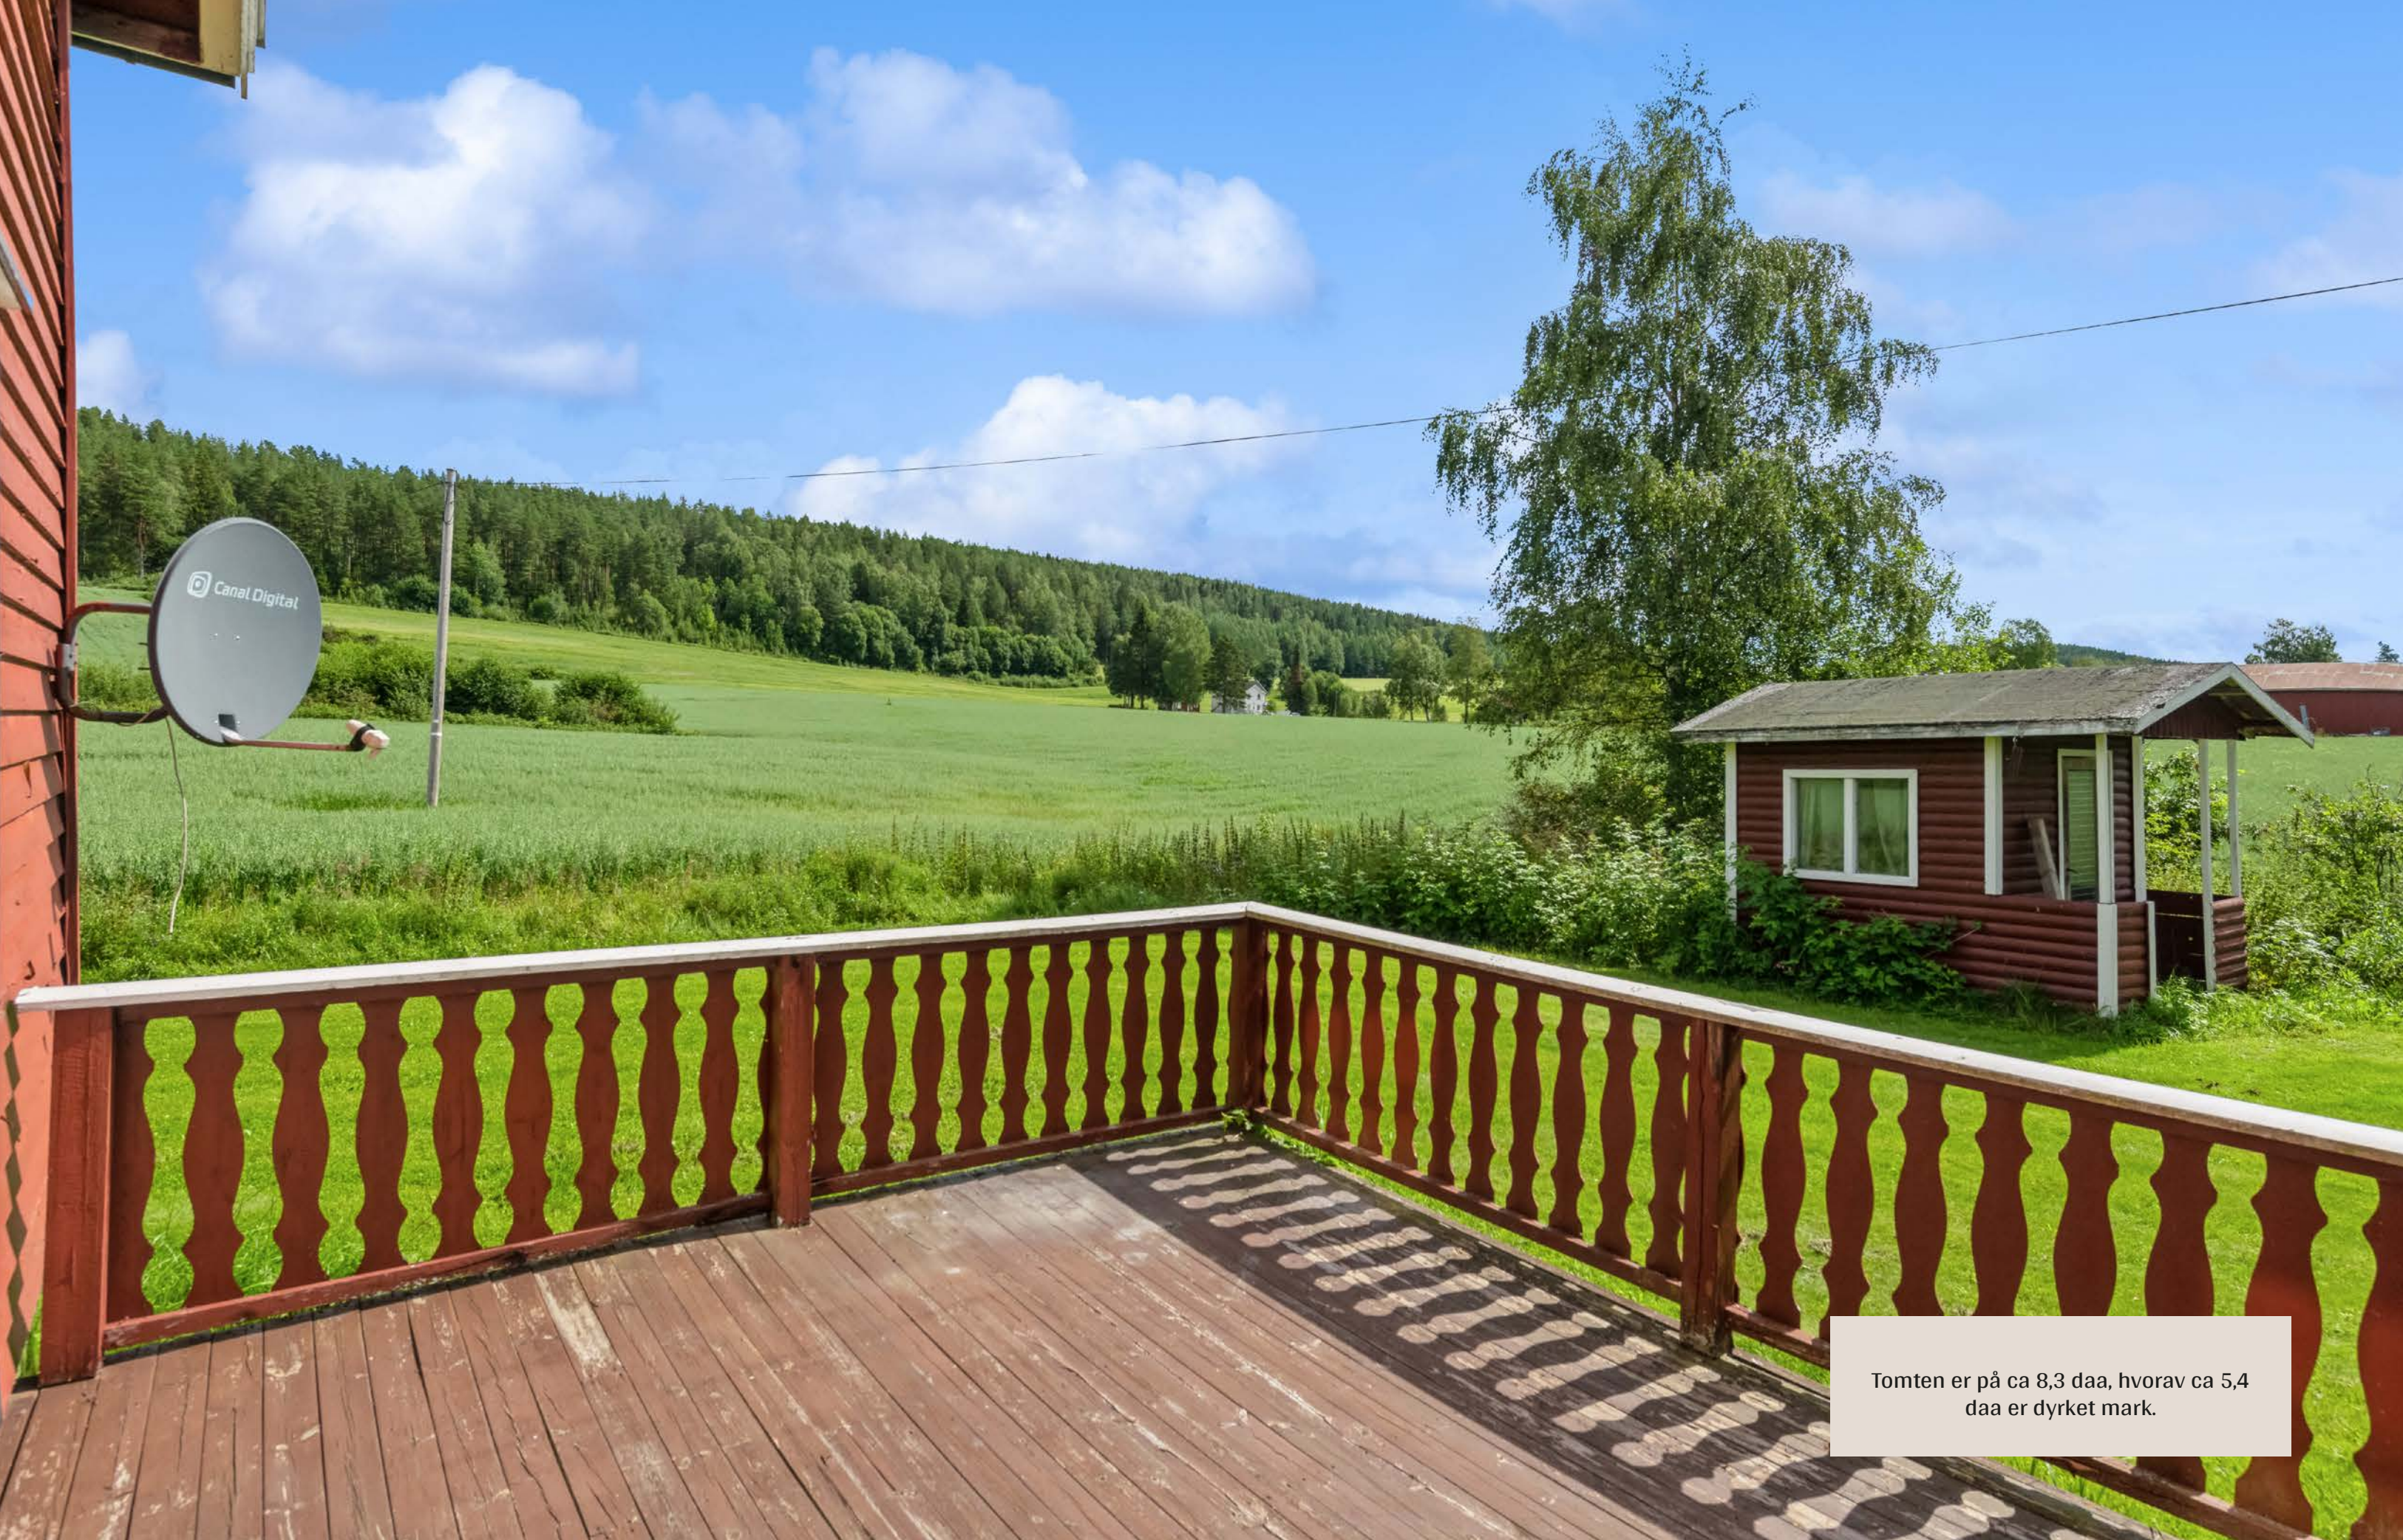
Sydvendt terrasse med gode solforhold.
Terrassen vil kreve noe vedlikehold.
