Herrefosseveien 31, 1894 RAKKESTAD

Tilstandsrapport

Enebolig
  Herrefosserveien 31, 1894 RAKKESTAD
  RAKKESTAD kommune
  # gnr. 55, bnr. 5

Befaringsdato: 28.05.2024

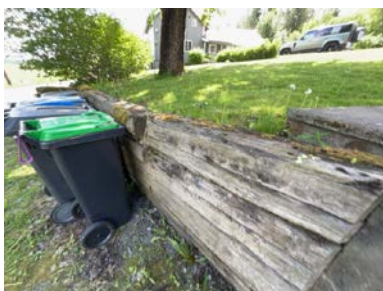
TG 2 Terrengforhold

Skrånende tomt.
