Øvregardsveien 49, 4590 SNARTEMO

**Trivelig enebolig med solrik og
landlig beliggenhet**

Hægebostad/ Snartemo - Trivelig enebolig med solrik og landlig beliggenhet

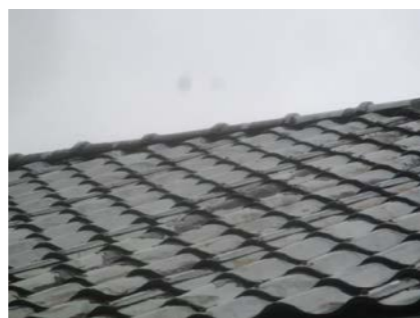
Deler av taktekingen

Tiltak bør beregnes på tekkingen på opprinnelig del. Mose bør fjernes over inngangsparti for å unngå ekstra fuktbelastning på tekkingen.

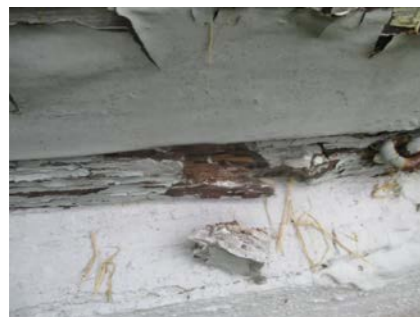
- Det er påvist vinduer med fukt/råteskader.

Råteskader på karm.

- Vinduer med råteskader må erstattes med nye.

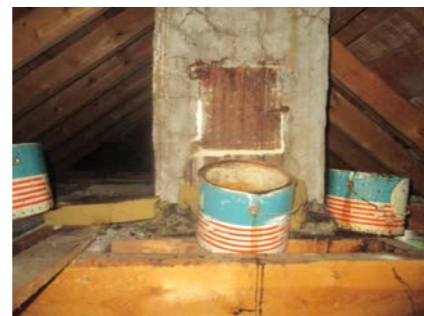
Innvendig > Pipe og ildsted
Det er påvist brennbart materiale nærmere enn 300 mm fra sotluke/feieluke.
Mer enn halvparten av forventet brukstid er passert på pipe.
Panel nær sotluke i kjeller.
Konsekvens/tiltak:
Tidspunkt for piperehabilitering nærmer seg.
Det må foretas tiltak for å lukke avviket.
Kostnadsestimat: Under 10 000

Feierluke på kaldtloftet.

- Tidspunkt for piperehabilitering nærmer seg.
- Det må foretas tiltak for å lukke avviket.

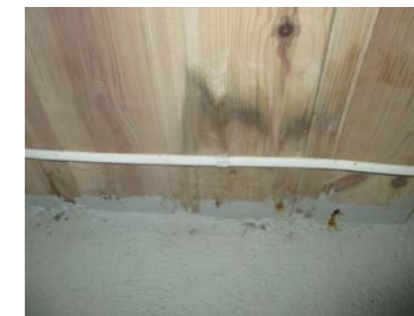
- Det er gjennom hulltaking påvist høyt fuktnivå inne i trekonstruksjonen i hulltakingen, men ikke påvist fuktskader i dette området. Høy luftfuktighet kan over tid føre til muggvekst eller sverting av materialer. Samtidig kan materialer og konstruksjoner bli ødelagt.
- Det er avvik:

En del kjellerlukt ble registrert og noe saltutslag og fuktmerker på grunnmur. Har vært noe oppsug av fuktighet på vegger som er panelt. Noe fuktvandring ble registrert ved søk i nedre del av grunnmur og direkte på støppte gulv med en fuktighetsindikator.
Dette har sammenheng med at det ikke ble brukt fuktsperre (plast) under gulvstøpen og fundamentet i denne byggeperioden som gjør at det alltid vil kunne bli noe oppsug av jordfuktighet.

Oppsug av fuktighet i panel.

- Tiltak:
- Det påviste fuktnivå gir grunn til å overvåke konstruksjonen jevnlig for å se utvikling over tid, og eventuelt foreta tiltak for å unngå fuktskader.

Det er viktig at ikke mer av grunnmur blir foret ut og lukket inne før årsaken til noe fuktighet er blitt utbedret.

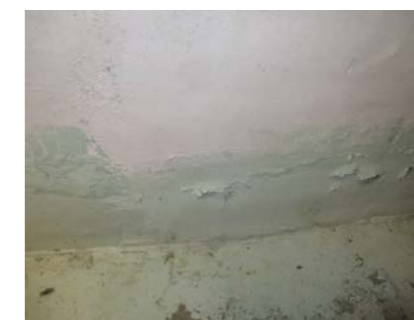
Fuktvandring i nedre del av grunnmur.

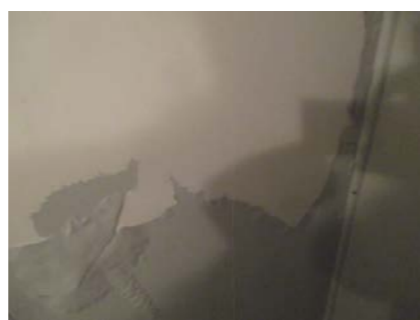
Skadet skillevegg i mot toalettrom
