aktiv.

Skogvangvegen 41, 6690 AURE

Tilstandsrapport

ENEBOLIG

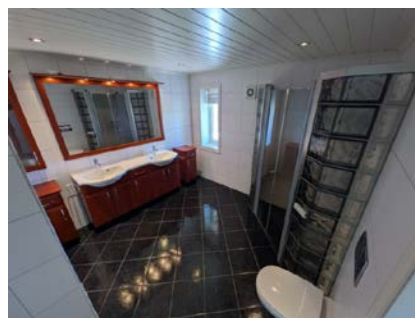
KJELLER > BAD

- Det er påvist at høydeforskjell fra topp slukrist til gulv/synlig topp membran ved dørterskel er mindre enn 25 mm.
- Det er påvist at noen fliser har bom (hulrom under).
- Det er påvist avvik i fallforhold til sluk i forhold til krav i forskrift på byggetidspunktet.

Det bør utbedres fallforhold til sluk og eventuelle bom i gulvfliser for å sikre tilfredsstillende avrenning og redusere risiko for fuktskader i konstruksjonen. Manglende høydeforskjell mellom sluk og terskel kan medføre at vann ikke ledes effektivt til sluk, noe som øker faren for vannskader i tilstøtende rom.

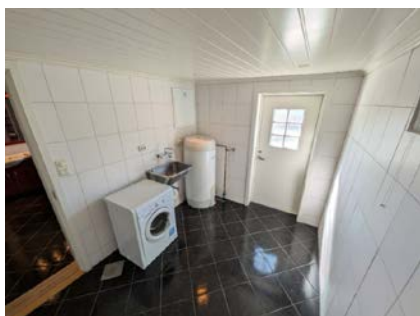
KJELLER > VASKEROM

- Det er påvist at høydeforskjell fra topp slukrist til gulv/synlig topp membran ved dørterskel er mindre enn 25 mm.
- Det er påvist avvik i fallforhold til sluk i forhold til krav i forskrift på byggetidspunktet.

- Til tross for avviket i fall/høydeforskjell til sluk, vil gulvet fortsatt kunne lede vann mot sluket, men med redusert effektivitet. Dette kan potensielt øke risikoen for vannansamling i enkelte områder av badet.
- Til tross for avviket i fall/høydeforskjell til sluk, vil gulvet fortsatt kunne lede vann mot sluket, men med redusert effektivitet. Rommet er ikke belastet med bruksvann, men det bør fuges mot terskel for å forhindre eventuelt lekkasjevann i å nå tilstøtende rom.
