Hornlivegen 132, 2233 VESTMARKA

**Koselig hytte i naturskjønne  
omgivelser - Anneks - Garasje -  
Flere solrike uteplasser - Kun ca  
1,5 time fra Oslo**

# Tilstandsrapport

## FRITIDSBOLIG

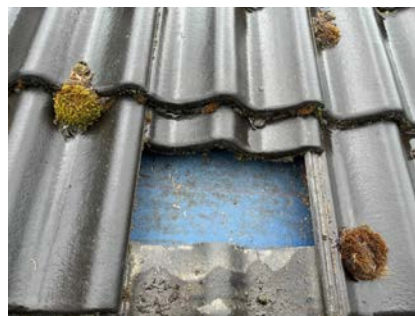
Takstein med undertak.

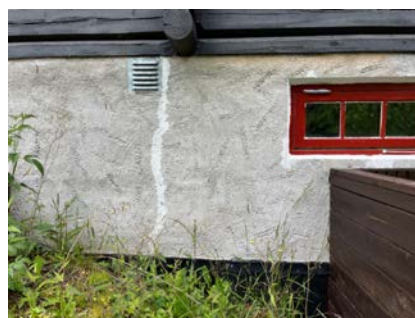
Bygningen har grunnmur av lettklinkerblokker. Det er enkelte sprekker eller riss i mur, som delvis er forseglet, det bør følges med om disse utvikler seg.

Forseglet sprekk/riss i grunnmur.
