Einervegen 13, 4351 KLEPPE

**Flott vertikaldelt tomannsbolig
med 2 soverom, 2 bad og utsikt.
Barnevennlig.**

Tilstandsrapport

TOMANNSBOLIG

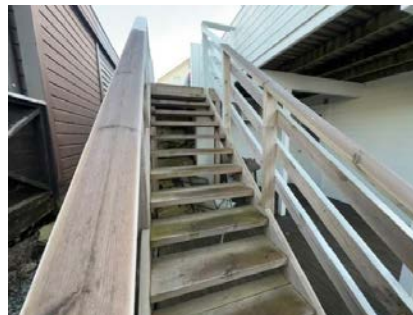
Avvik: Åpninger i rekkverk er ikke i henhold til krav i dagens forskrifter.

Utvendig trapp med for store åpninger i rekkverk.

- Åpninger i rekkverk må endres for å tilfredsstille krav på byggemeldingstidspunktet.

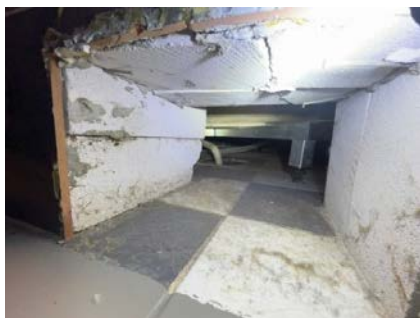
Avvik: Sluk har begrenset mulighet for inspeksjon og rengjøring. Det kan ikke konstateres synlig bruk av membran/tettesjikt på våtrommet.

Begrenset tilkomst til sluk under badekar.

- Tilgang til sluk må bedres både for inspeksjon og rengjøring.
- Det må gjøres nærmere undersøkelser.

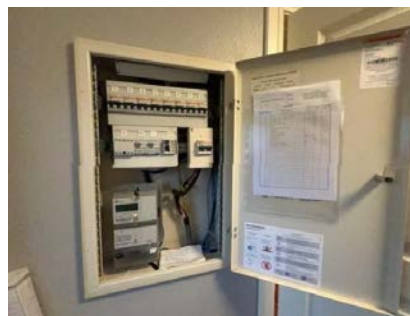
El skap.

Ja Det anbefales utvidet el-kontroll av anlegget fordi det ikke foreligger kontroll dokumentasjon på el kontroll de siste 10 årene.

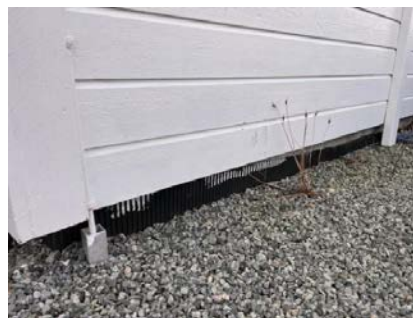
Topplister mangler på fuktsperre til grunnmur.
