Bruvikdalsvegen 456, 5285 BRUVIK

**Nedlagt småbruk med flott og  
landlig beliggenhet |  
Jaktrettigheter | 414 mål**

# Tilstandsrapport

Befaringsdato: 19.11.2025

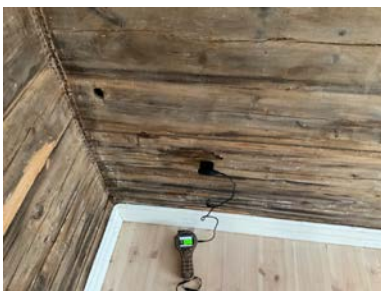
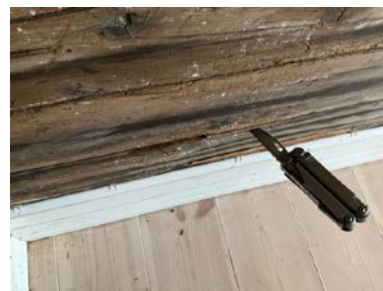
- Det er påvist andre avvik:
- Spredte råteskader i tømmervegger.
- Manglende musesperre, som medfører risiko for inntrenging av skadedyr.
- Slitasje på deler av kledningen.
- Manglende lufting bak kledning. Løsningen var vanlig på oppføringstidspunktet, men medfører økt risiko for fukt- og råteskader i kledning og bakenforliggende konstruksjoner.

- Det må gjennomføres nærmere undersøkelser for å avdekke totalt omfang av råteskadene.

Flere vegger er skjult av tapet, og ytterligere råte kan ikke utelukkes. Konstruksjoner med råte må påregnes skiftet, fortrinnsvis som lokal utskifting der dette er mulig. Kostnader er vanskelige å anslå og bør avklares gjennom prisinnhenting fra entreprenør. Estimert omfatter kun utbedring av råteskader (grunnet gitt TG3) og ikke fullstendig utskifting av kledning o.l. Evt. råteskader bak kledning er ikke kontrollert (skjult) og kan medføre større kostnader ved behov for utskifting av større partier med kledning.

- Det bør monteres musebånd.
- Det bør etableres tilstrekkelig lufting bak kledning.
- Det er forventbart med oppgraderinger av fasade.

**Kostnadsestimat: 100 000 - 200 000**

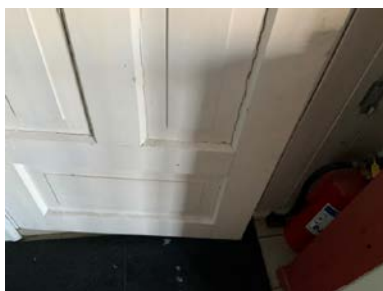
- Det er påvist andre avvik:
- Eldre dører med skjevheter/slitasje.

- Andre tiltak:
- Det må påregnes justeringer (hvis mulig) eller utskifting av dører. En må være oppmerksom på at justeringer kan være vanskelig på eldre dører, hvor utskifting ikke kan utelukkes.

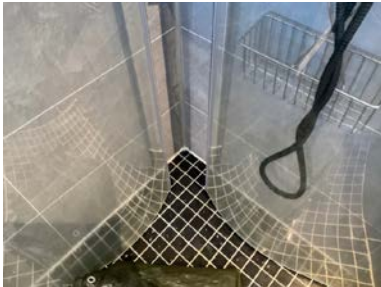
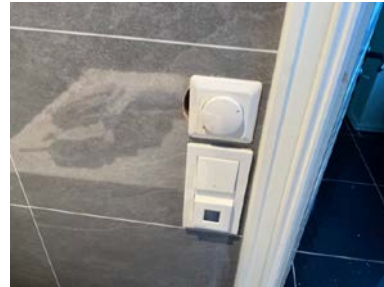
## HOVEDETASJE > BAD (4,1 M²)

### 🕒 TG 2 Overflater Gulv

- Andre tiltak:
- Vær oppmerksom ved bruk. For å få tilstandsgrad 0 eller 1 må gulvet bygges om, for å få riktig fall til sluk. Det vil imidlertid sjelden være økonomisk rasjonelt som et enkeltstående tiltak. Ved eventuell renovering, påse at våtrommet bygges med riktig fall til sluk.
- Det er ikke behov for tiltak vedr. fliser med bom, men en må være oppmerksom på at fliser med bom (hulrom under) vil kunne ha en større risiko for å løsne med tiden.

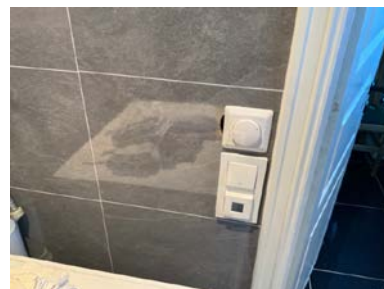
## HOVEDETASJE > BAD (4,1 M²)

Det er påvist avvik i fallforhold til sluk i forhold til krav i forskrift på byggetidspunktet.

### 🕒 TG 2 Sluk, membran og tettesjikt

- Andre tiltak:
- Det bør gjøres lokal utbedring rundt sluk, hvis mulig.
- Det anbefales å installere dusjkabinett for å unngå lekkasjer ved utettheter.
