Korsmoveien 2, 1930 AURSKOG

Enebolig fra 1920 med moderniseringsbehov - Tomt på 1 mål med hage, terrasse og stor garasje/carport med hems.

Befaringsdato: 27.09.2024 Rapportdato: 30.09.2024 Oppdragsnr.: 10816-24130 Referansenummer: ZX3698

ENE BOLIG

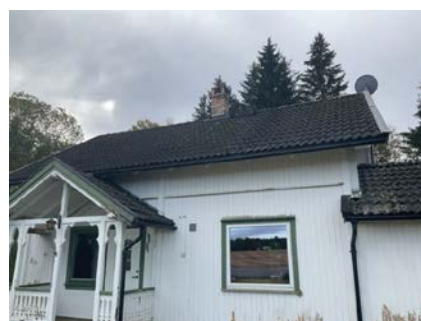
- Utvendig > Veggkonstruksjon - Veggene har trekonstruksjon med laftet plank fra byggeår. Fasade/kledning har stående trebordkledning. Kledningen er fra 1991 iht. eier. Vurdering av avvik: Det er påvist spredte råteskader i bordkledningen. Det er ingen musesperre i nedre kant av konstruksjon. Det er værslitt/oppsprukket trevirke/trepaneler. Kledningen har slitasje og malingsflass. Det er råte stedvis i trekledning på sydvegg rundt varmepumpen og på vestvegg rundt terrassedør. Råteskader øvrige steder kan ikke utelukkes. Det er råte i pyntkors på taket på sydsiden. Opprinnelig trekledning eksisterer i veggen (synlig på undersiden). Det mangler vindsperre i bunn av utforet vegg som kan medføre at kald luft trenger inn i veggen. Det mangler musetetting og det er synlig spor etter mus i boligen. Konsekvens/tiltak: Musesperre må etableres. Råteskadet trekledning må skiftes ut. Lokal utbedring/utskiftning bør utføres. Trekledning må skrapes/sandblåses og overflatebehandles.

Vegggkonstruksjon

Veggene har trekonstruksjon med laftet plank fra byggeår. Fasade/kledning har stående trebordkledning. Kledningen er fra 1991 iht. eier.

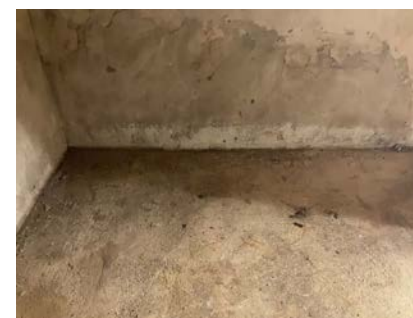
TG 2 Kryp Kjeller

Bygningen har åpen krypkjeller under trebjelkelag og stubbegulv.

- Ut ifra visuelle observasjoner fra de besiktigede områdene, gir det grunnlag for å forsøke å foreta grundigere undersøkelser i de mindre tilgjengelige områdene. Det kan ikke utelukkes skader i disse områdene.
- Ytterligere undersøkelser må foretas for å få kartlagt tilstanden og omfanget på eventuelle skader.

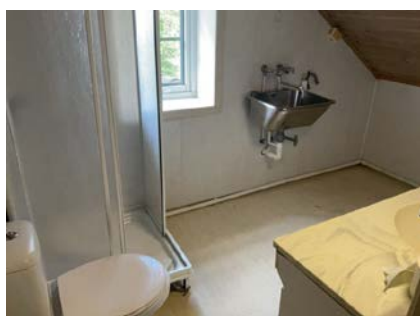
2. ETASJE > BAD/WC/VASKEROM

Tilleggende konstruksjoner våtrom

Hulltaking er foretatt uten å påvise unormale forhold.
Hulltaking ble foretatt i vegg fra soverom mot våt sone bad.
Det ble målt relativ luftfuktighet i veggen og det ble gjort visuell inspeksjon.
Det ble ved målinger og visuell inspeksjon ikke påvist tegn på fuktskader.

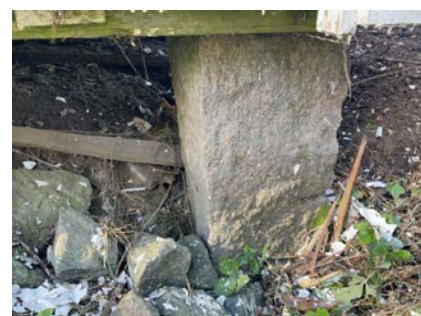
- Tomteforhold > Terrengforhold - Tomten er hovedsaklig flat. Vurdering av avvik: Det er påvist dårlig fall eller flatt terreng inn mot grunnmur og dermed muligheter for større vannansamlinger. Konsekvens/tiltak: Det bør foretas terrengjusteringer. Det bør etableres bedre fall på terrenget fra boligen.

TG 2 Terrengforhold

Tomten er hovedsaklig flat.
