Kallakveien 218, 1870 ØRJE

**Marker - Landlig beliggende eiendom med hyggelige uteplasser og garasje.**

# Tilstandsrapport

Befaringsdato: 14.08.2025

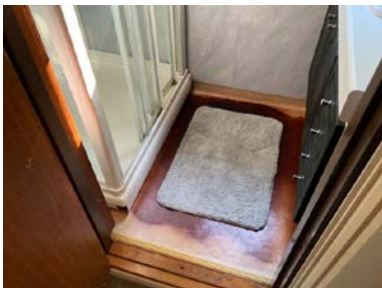
### Tilliggende konstruksjoner våtrom

Hulltaking er foretatt, uten å påvise unormale forhold. Hulltaking er foretatt i gang. Fuktkvotemåling (vekt%) i konstruksjonen ble målt til under 6.
