Solørvegen 1411, 2266 ARNEBERG

**ARNEBERG**

# Tilstandsrapport

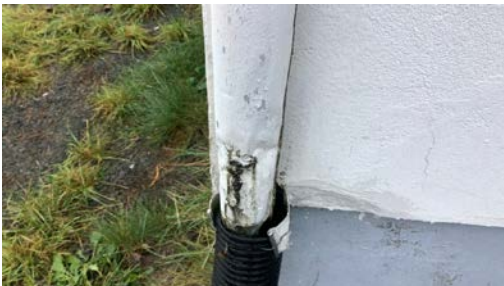
Det er punktvis lekkasjer fra takrenner.

Det er påvist frostsprengte nedløpsrør, og nedløpsrør med skader.

Frostsprengt nedløpsrør, og skadet nedløpsrør.

Takrenner og nedløpsrør må skiftes ut i forbindelse med utskifting av takteking.

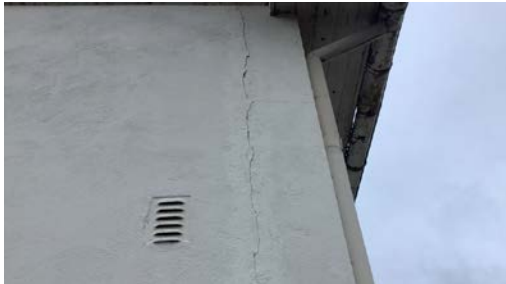
- Det er påvist sprekker i murte/pussede fasader.

Eksempel på sprekkdannelse.

Følg med på eventuell utvikling i sprekke-dannelser.

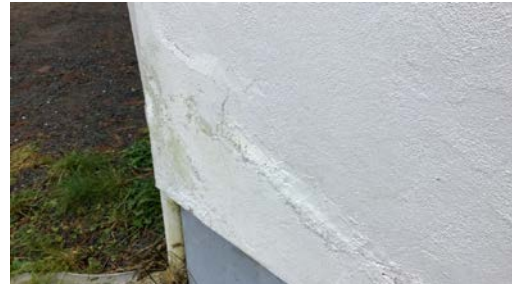
Eksempel på løsnet puss og maling.

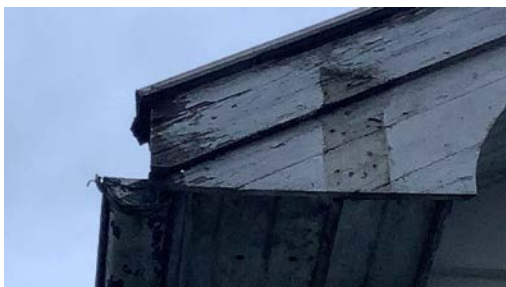
Det er påvist værslitte vindskier med spredte råteskader.

Råteskadet vindski.

Kostnadsestimat gjelder merkostnad ved å montere diffusjonsåpent undertak og nye vindskier.

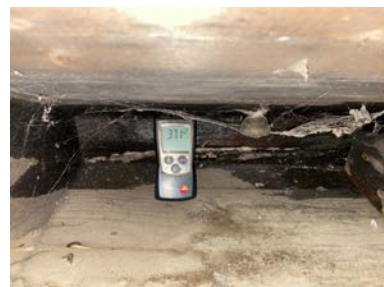
Taktro er våt mot øst grunnet taklekkasje.

Våt taktro grunnet taklekkasje.

Fukt i taktro vil tørke naturlig da takteking skiftes ut.

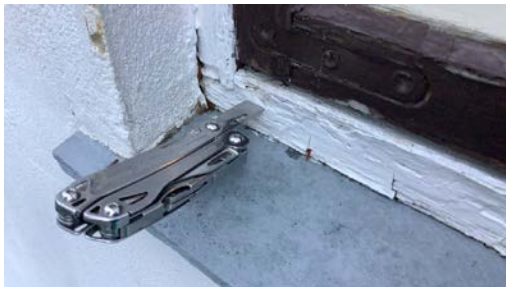
- Det er påvist noen glassruter som er punktert eller sprukne.
- Det er påvist vinduer med fukt/råteskader.

Råteskadet vindu.

- Vinduer med råteskader må erstattes med nye.

Kostnadsestimat gjelder vedlikehold, utskifting av sprukne glass og utskifting av vinduer med råteskader.

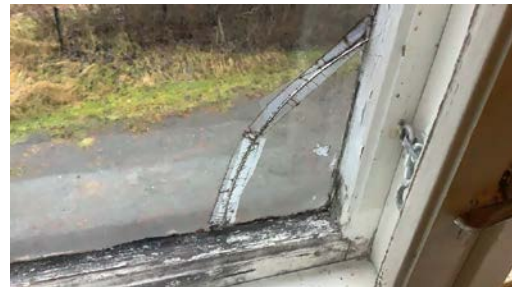
Værslitt vindu med sprukket glass.

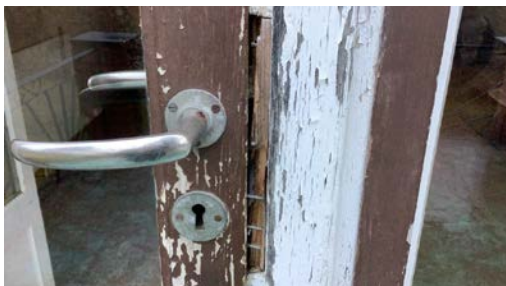
Balkongdørkarm er skadet, og dør lar seg ikke låse.

Dørkarm er skadet og dør lar seg ikke låse.

- Det må påregnes noe vedlikehold og at enkelte dører må skiftes ut.

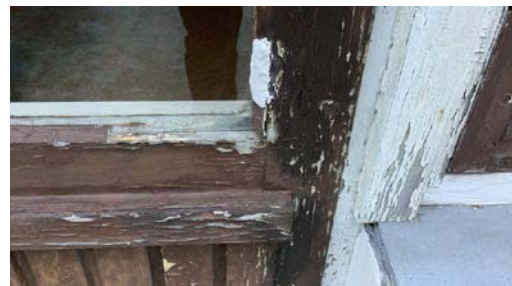
- Karmene i dører er værslitte utvendig og det er sprekker i treverket.

Værslitt balkongdør.

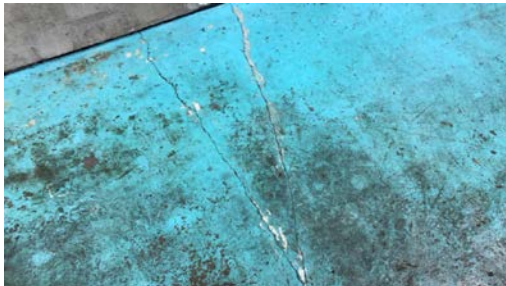
Det støpte dekket har sprekkdannelser og skjevheter.

Sprekkdannelser.

Det støpte dekket bør rives, og det bør oppføres en treterrasse.

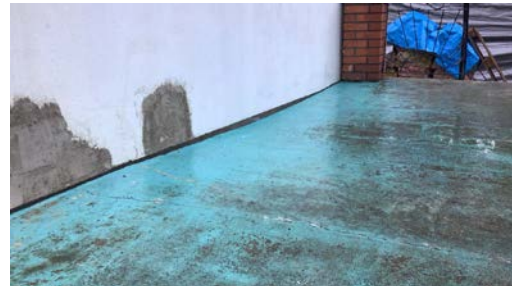
Skjevhet i dekket.

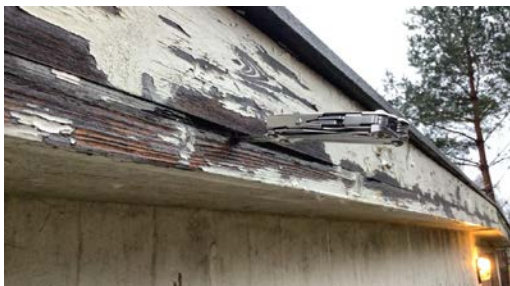
Det er påvist råteskader i vindski.

Råteskadet vindski.

Vindskier med råteskader må skiftes ut.

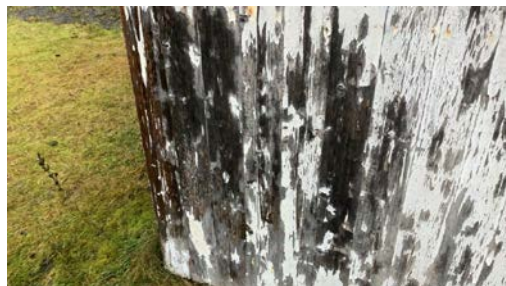
Bordkledning er værslitt med løsnet maling og spredte råteskader.

Værslitt kledning.

Overflater må vedlikeholdes, og råteskadet kledning må skiftes ut.

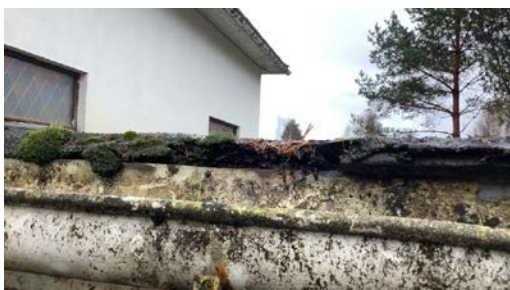
Det er pågående taklekkasjer i både carport og garasje, og dette har ført til råteskader i taktro og takspærre.

Råteskadet taktro.

Taktro med råteskader må skiftes ut, taksperrer med råteskader må forsterkes, og ny takteking må monteres.

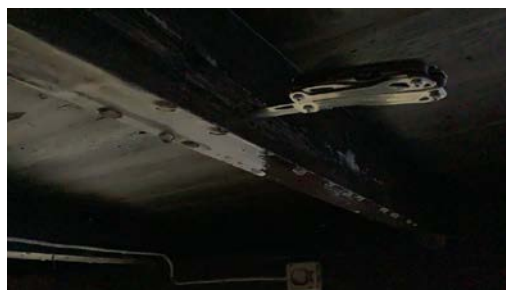
Råteskadet taksperre.

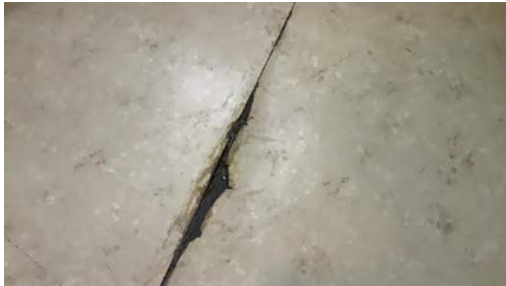
Det er påvist skader i gulvbelegg, og disse har løsnet flere steder.

Løst og skadet gulvbelegg.

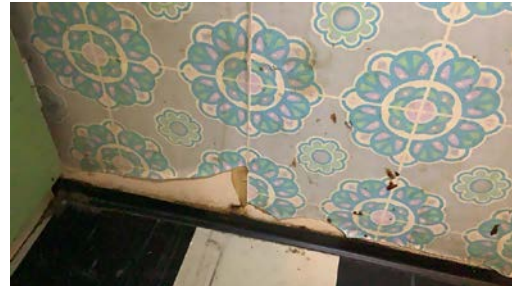
Skadet tapet.

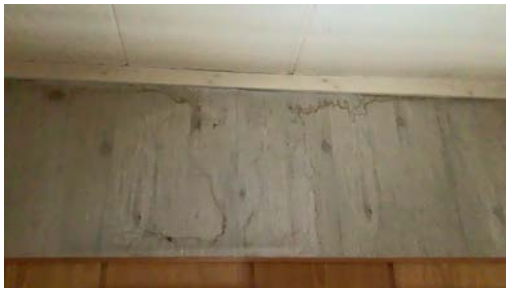
Det er fuktskjolder på tapet flere steder med ukjent årsak.

Fuktskjolder i tapet.

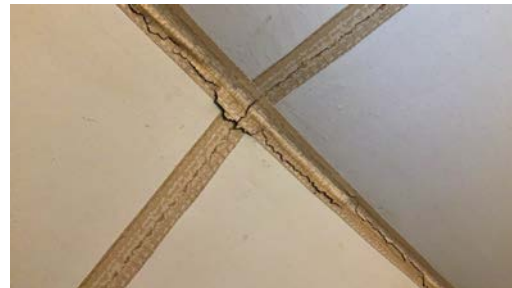
Himling er svellskadet inntil pipe i andre etasje.

Rift i skjøtebånd i himling.

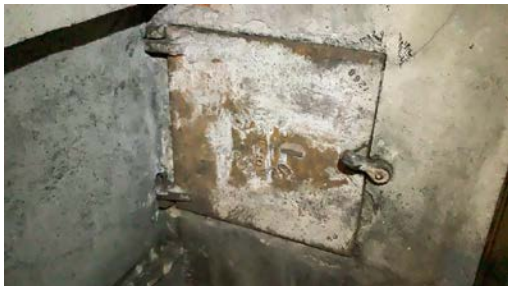
Sotluke tetter ikke tilstrekkelig.

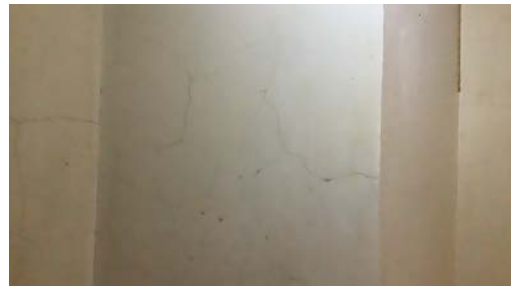
Eksempler på riss i pipe.

Riss i piper bør utbedres ved vedlikehold.

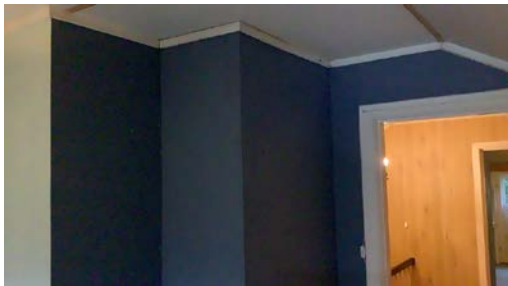
To pipevanger er innkledd.

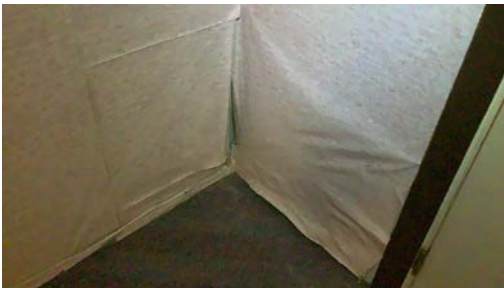
Løst tapet som følge av fukt.

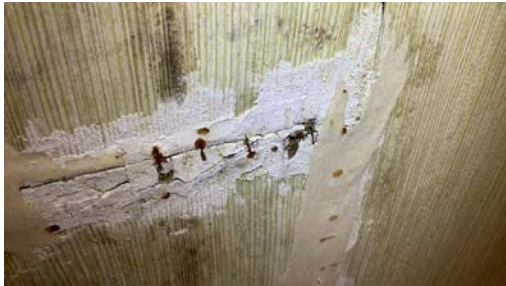
Utett tettesjikt og fuktskadet vegg.

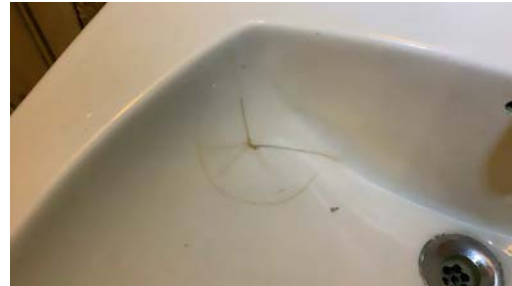
Sprekk i servant.

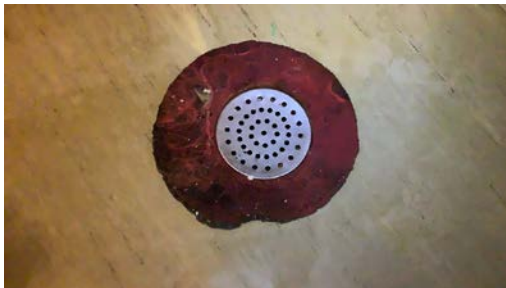
Pålimt mansjett fører til at slukrist ikke lar seg løfte opp.

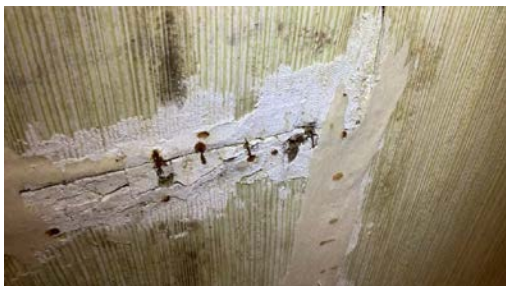
Fuktskadet veggplate.

Badet må renoveres eller rives.

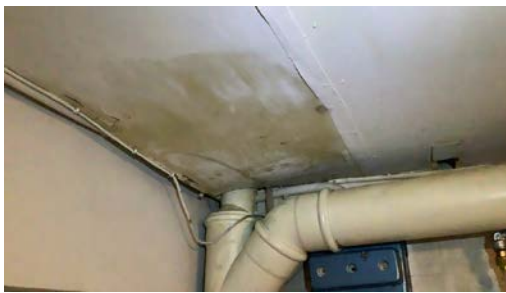
Fuktskadet himling.

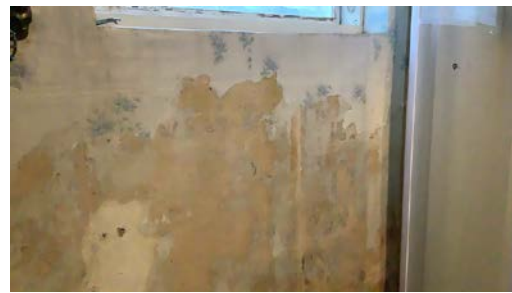
Delvis revet våtromstapet.

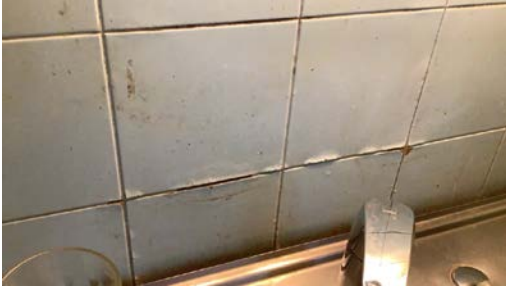
Svellskader i flisimiterte plater.

- Det er påregnelig med utskiftning/utbedringer av kjøkkeninnredningen.

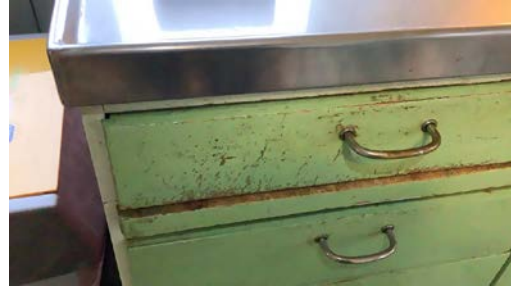
Eksempel på slitasje.

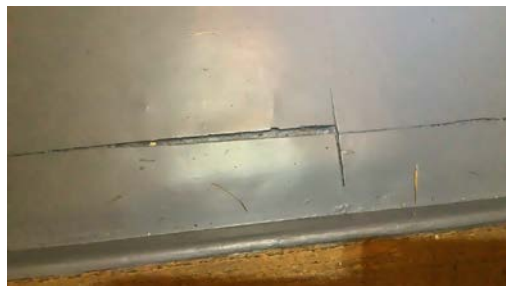
Skadet gulvbeleggflis.

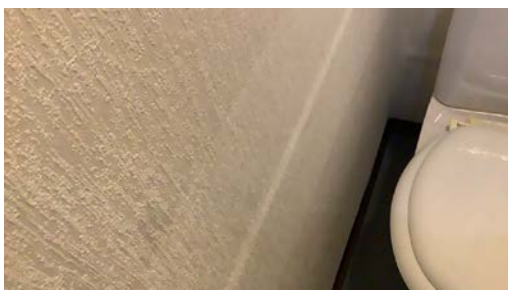
Ufagmessig tapet.

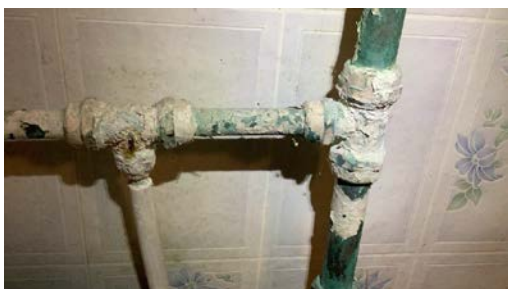
Eksempel på irring.

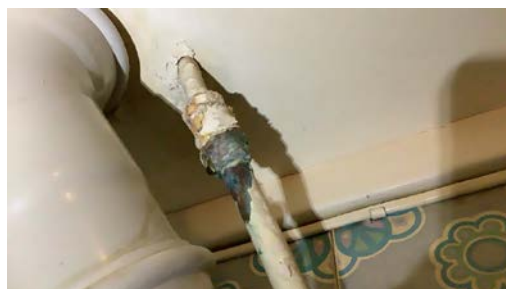
Drypplekkasje på kjøkken.

Kostnadsestimat gjelder utbedring av kobling med lekkasje.

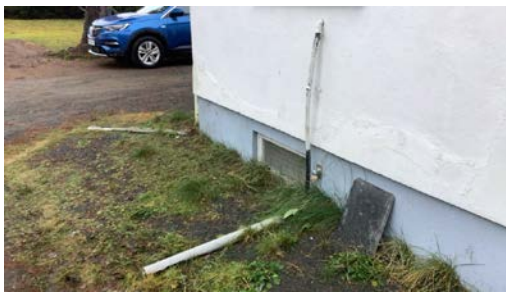
Avløp fra vaskemaskin er ført ut gjennom vegg.

Det bør monteres et tettelekk på toalettrommet hvis avløp kun er tettet med tape.

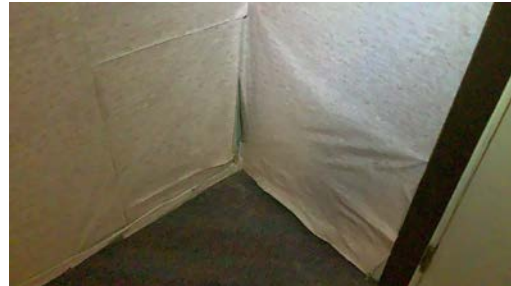
Løst tapet som følge av fukt.

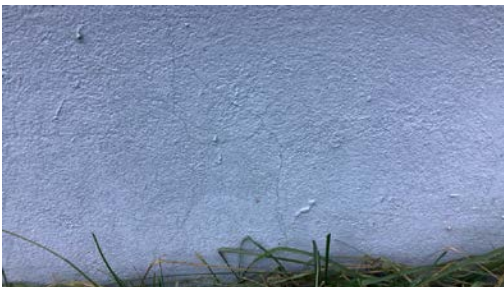
Eksempel på skråriss.

Utvendig forsegling av riss og sprekker for å forhindre frostspreng, og følg med på eventuell utvikling.

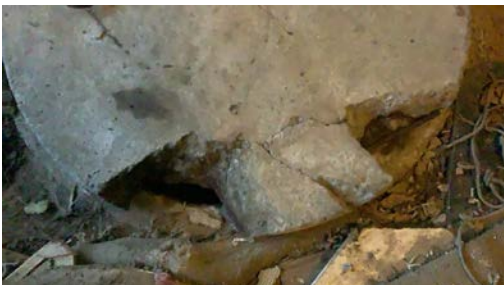
Skadet kumlokk.

Kumlokk må skiftes ut, og kostnadsestimat gjelder dette.
