Vardestien 3B, 1850 MYSEN

**Mysen - Pen og praktisk halvpart  
av vertikaldelt tomannbolig, i  
populært og barnevennlig område.**

# Tilstandsrapport

Befaringsdato: 13.08.2025

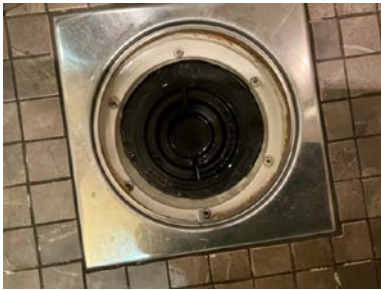
## 1. ETASJE > BAD

- Smøremembranen har en levetid på over 15 år, og mer enn halvparten av forventet brukstid er oppbrukt. Dette tilsvarer tilstandsgrad 2 (TG 2), da membranen nærmer seg slutten av sin funksjonelle levetid og kan være mer utsatt for slitasje og lekkasjer over tid.

- Overvåk tilstanden jevnlig. For å få tilstandsgrad 0 eller 1 må tettesjiktet skiftes ut, men tidspunktet for når dette er nødvendig er vanskelig å si noe om.
- Tettesjiktet har begrenset gjenværende levetid, og tilstanden bør følges opp jevnlig. Sluket må kontrolleres og rengjøres regelmessig for å redusere risikoen for lekkasjer. Utskifting av tettesjikt må påregnes på sikt, men tidspunkt er usikkert. Bruk av tett dusjkabinett anbefales.

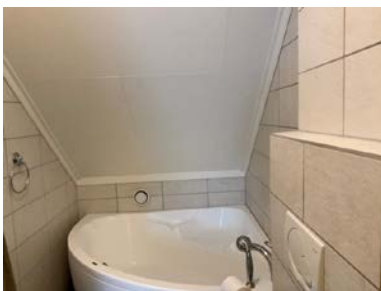
## 2. ETASJE > BAD

- Konsekvensen er at det kan oppstå fuktskader i konstruksjonen bak overflatematerialet. Vann kan trenge inn gjennom utette rørgjennomføringer og forårsake fuktskader ved fukttilførsel gjennom vannsøl.

- Overflater må behandles.
- Valgt løsning innebærer at badet må benyttes med forsiktighet. Himlingsplater samt overgang himling/vegg oppfyller ikke kravet til membran. Dersom det blir utsatt for vannsøl, vil det kunne oppstå fuktskader.
