Nedre Heggberglia 25, 2612 SJUSJØEN

**Flott hytte fra 2016 med peisovn  
og fin beliggenhet på populære  
Sjusjøen. Rett ved skiløyper,  
alpinbakke og turområder!**

Befaringsdato: 31.05.2024 Rapportdato: 13.06.2024 Oppdragsnr.: 21087-1448 Referansenummer: ID2046

Autorisert foretak: Takstcon AS Sertifisert Takstingeniør: Vegar Lundhaug

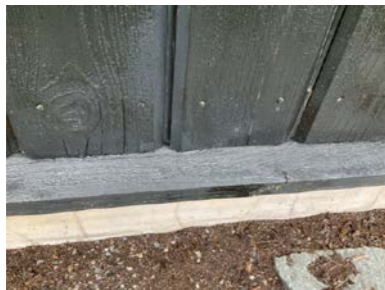
Kledning er ført helt ned mot vannbrett, dette vil føre til fuktopptrekk i endeved.

Det er observert glipper / åpninger i overganger / lufting i veggkonstruksjon der skadedyr kan komme inn.

Småsprekker nederst på kledning er registrert.

Det bør gjøres tiltak for å øke avstanden mellom kledning og vannbrett.

Det er ikke behov for strakstiltak i forhold til åpninger der skadedyr kan komme inn, men det anbefales å følge med på tilstand slik at det kan avdekkes på et tidlig tidspunkt dersom det registreres skadedyr inne i veggkonstruksjonen. Dersom det ønskes å gjennomføre tiltak for å stenge for inntrengning av skadedyr må alle glipper / åpninger med størrelse over 6 mm tettes, ved en slik utbedring må det påses at ventilering av veggkonstruksjon ivaretas.

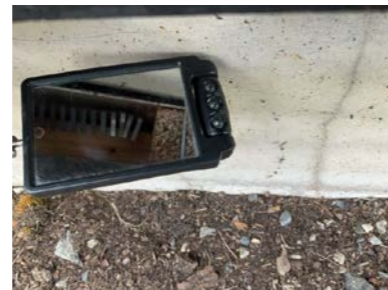
Det er observert glipper / åpninger i overganger / lufting i veggkonstruksjon der skadedyr kan komme inn.

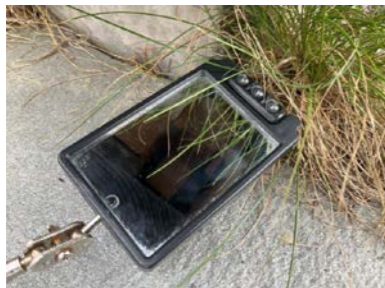
Det er observert glipper / åpninger i overganger / lufting i veggkonstruksjon der skadedyr kan komme inn.

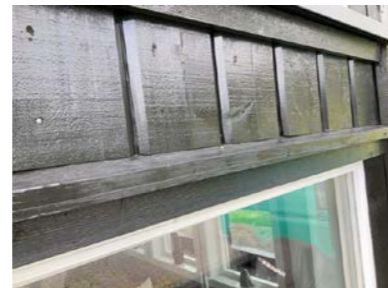
Kledning er ført helt ned mot vannbrett, dette vil føre til fuktopptrekk i endeved.

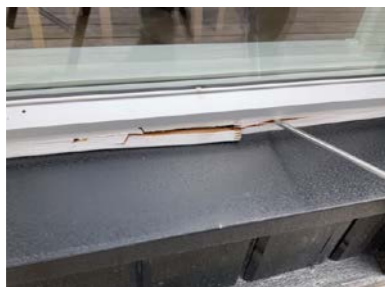
Det registreres utvendig avflassing av overflatebehandling. Overflatebehandlingen er treverkets beskyttelse mot vær og vind. Om treverket blir stående uten beskyttelse vil dette øke risikoen for at treverket trekker til seg fukt som igjen kan føre til fuktskader.

Det er påvist vinduer med fukt/råteskader.

- Vinduer med råteskader må erstattes med nye.

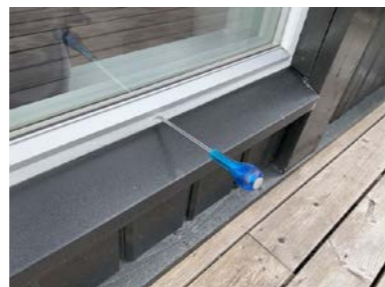
Det er påvist vinduer med fukt/råteskader.

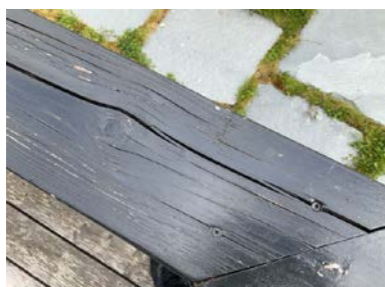
Stedvis sprekker i håndlist.

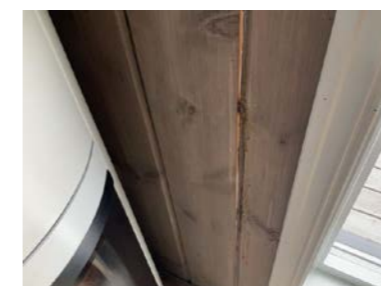
Panel ved ildsted har krympet slik at overflatebehandlingen ikke dekker helt mellom. Kvae siger ut i dette området.  
Dette er ikke et avvik. Dette vil skje med panel i nærhet av ildsteder.

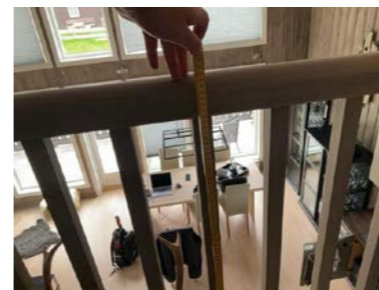
Kravet til rekkverkshøyde er min 100 cm. Rekkverket er lavere.

Rekkverkshøyden må økes til min 100cm for å lukke avviket.

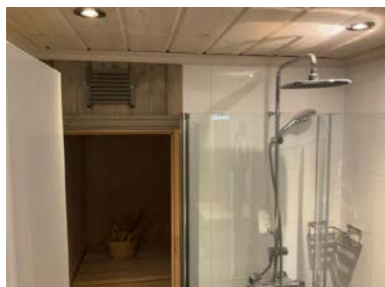
Dør er beskyttet mot fuktpåkjenning, men plasseringen i våtsonen kan føre til vanninntrengning i konstruksjonen.

Det er dør i våtsoner.

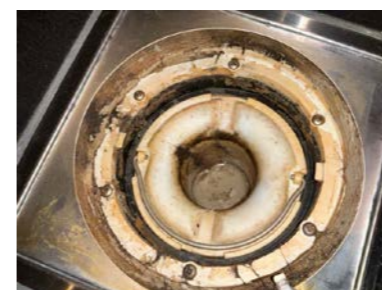
Sluk på befaringdagen.

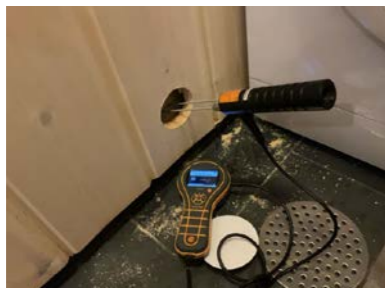
Ingen utslag ved fuktmåling i hulltaking i vegg mot dusjsone. Målingene som er gjort er å betrakte som stikkprøver og sier bare noe om tilstanden i nærheten til området der målingen er utført.

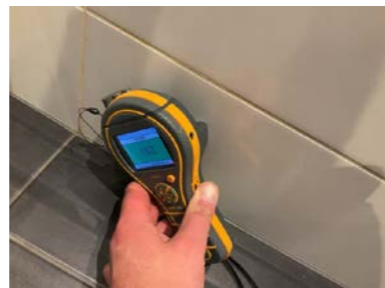
Enkelt fuktsøk med indikator på erfaringsmessig utsatte steder viste ingen unormale verdier.

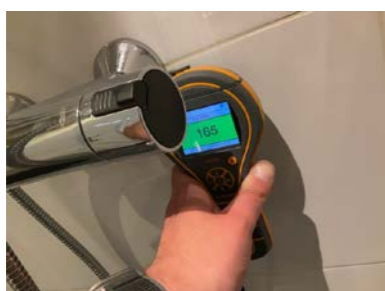
Enkelt fuktsøk med indikator på erfaringsmessig utsatte steder viste ingen unormale verdier.

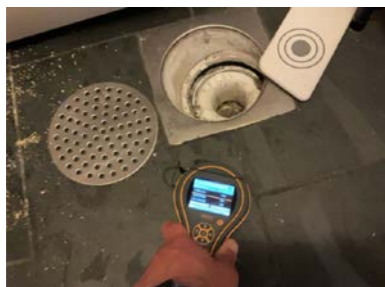
Enkelt fuktsøk med indikator på erfaringsmessig utsatte steder viste ingen unormale verdier.

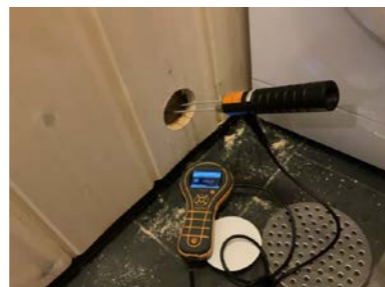
Ingen utslag ved fuktmåling i hulltaking i vegg. Målingene som er gjort er å betrakte som stikkprøver og sier bare noe om tilstanden i nærheten til området der målingen er utført.

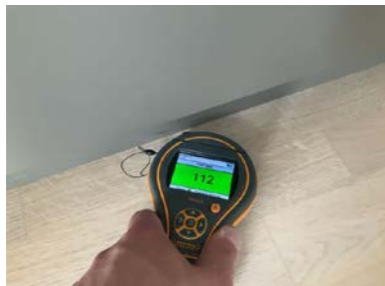
Ved bruk av fuktindikator registrerte jeg ingen forhøyede verdier.
