Bygdavegen 5, 4130 HJELMELAND

**Boligeiendom / landsted med  
garasje, uthus og en stor tomt på  
4,8 mål i landlige omgivelser som  
grenser mot elven.**

# Bygdavegen 5 4130 HJELMELAND

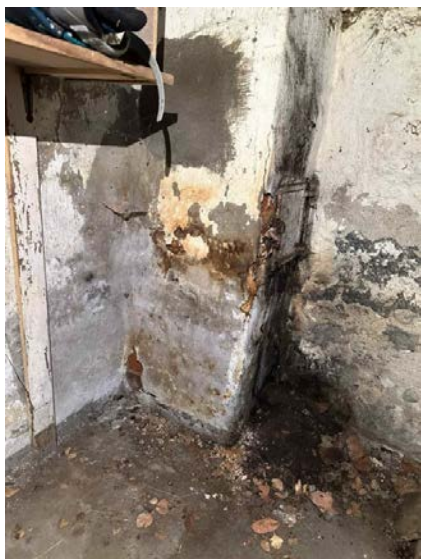
### 7.1 Drenering

Det registreres salt / kalkutslag på innvendig grunnmursflater som indikerer fukttransport gjennom grunnmuren.

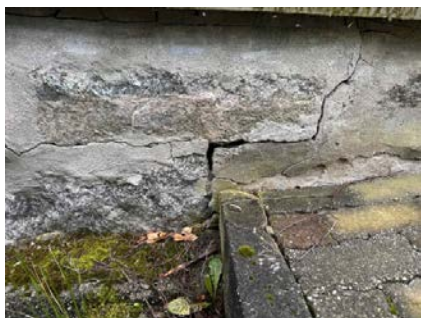
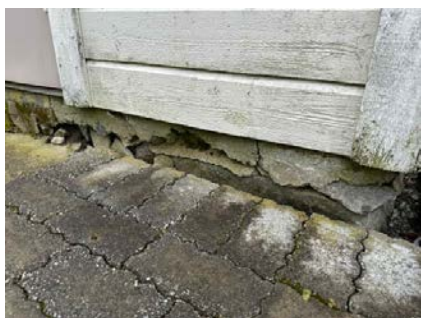
**TG-2**

Grunnmuren har skader / sprekker.

#### Anbefalte tiltak / ytterligere undersøkelser anbefales

Det anbefales å foreta en gjenpussing av sprekker i grunnmur, slik at forholdet kan observeres over tid, med tanke på om dette er under utvikling eller er stabilt.

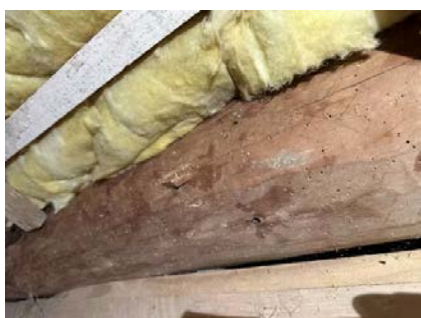
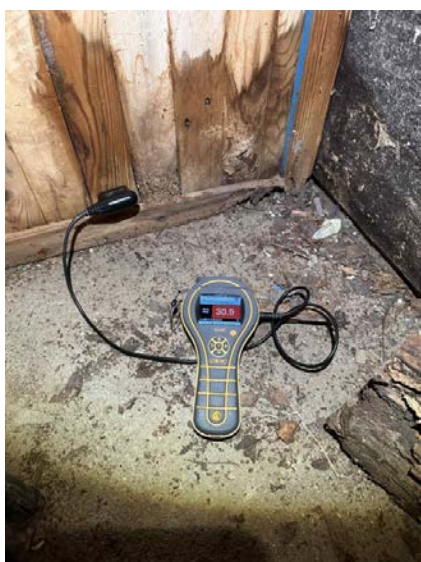
### 7.3 Rom under terreng

Ved fuktmåling i treverk, måles et fukttinnhold som er over faregrensen for utvikling av skader, råteskader og tegn etter borebiller.

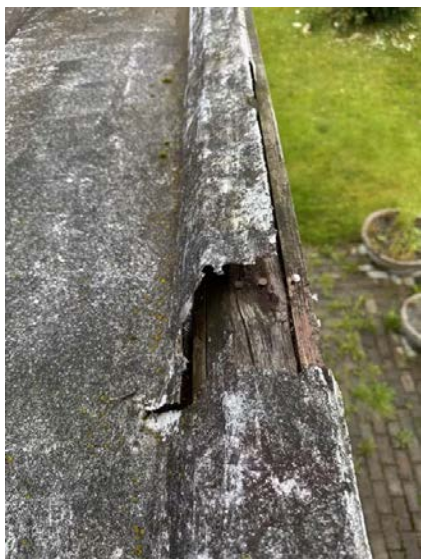
## 7.4 Balkong, terrasse, platting

| Det registreres slitte overflater, sprekker i glassfiber / tekking og manglende rekkverk. | |

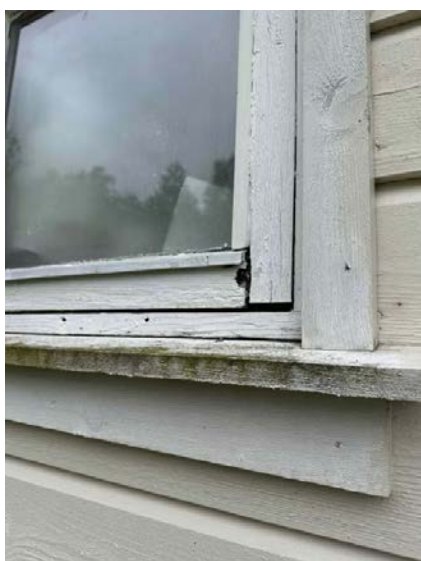
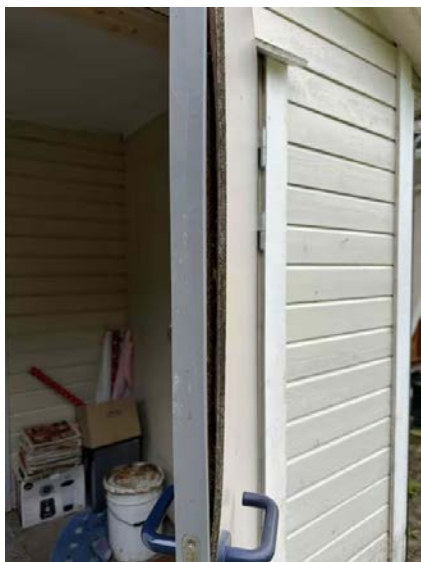
## 7.5 Vinduer og dører

TG-3

Det registreres punktert glass i vindu på bad, råteskader i kjellerdør, vinduskarmer på bad, toalettrom, vindfang og soverom mot Øst 1 etg. Værslitte karmer og tegn etter innvendig kondens.

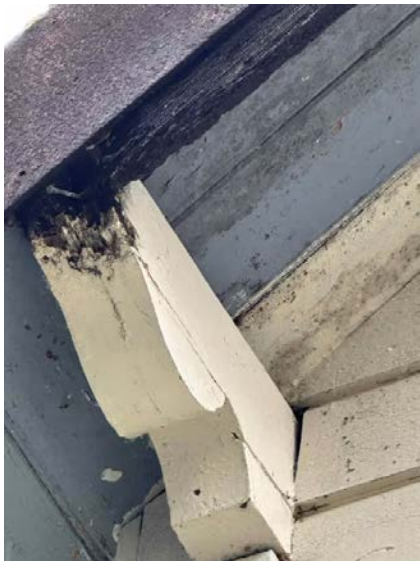
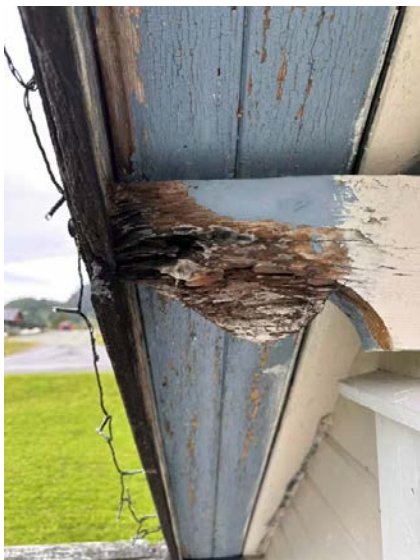
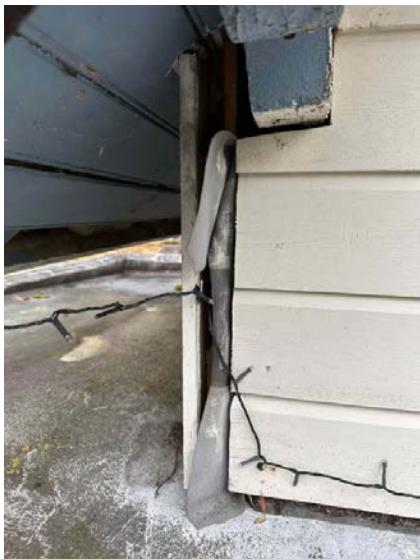
## 7.6 Yttervegger

| Det registreres stedvis manglende kledningsbord, dårlig lufting, råteskader og slitte overflater i trekledning. | |

| Anbefaler å montere manglende kledningsbord, utbedre lufting mellom veggkonstruksjon og kledning, bytte treverk med råteskader og overflatebehandle slitte overflater. | |

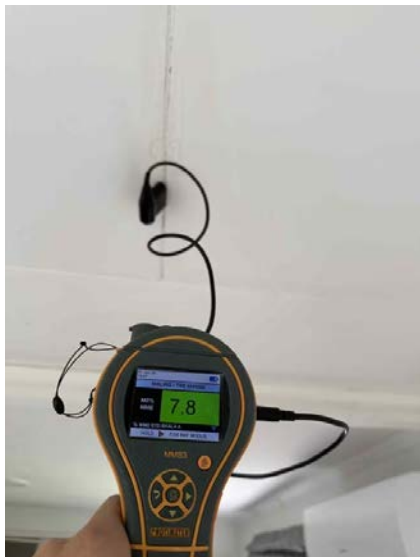
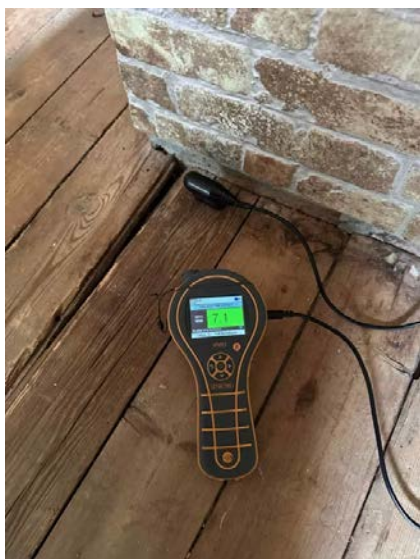
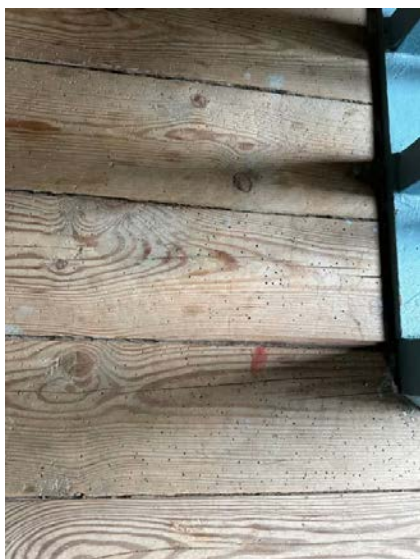
## 7.7 Loft (konstruksjonsoppbygging)

Med bruk av fuktmåler, måles ingen fukt i området rundt fuktmerkene v/ takgjennomføring til pipe og i stue 1 etg. mot Vest. Det registreres tegn etter borebiller.

### Anbefalte tiltak / ytterligere undersøkelser anbefales

Anbefaler ytterligere undersøkelser av borebiller og fuktmerker om dette er gamle forhold, eller om det må gjøres tiltak.

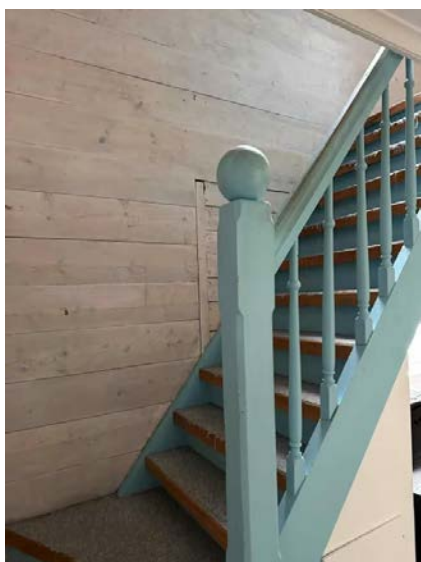
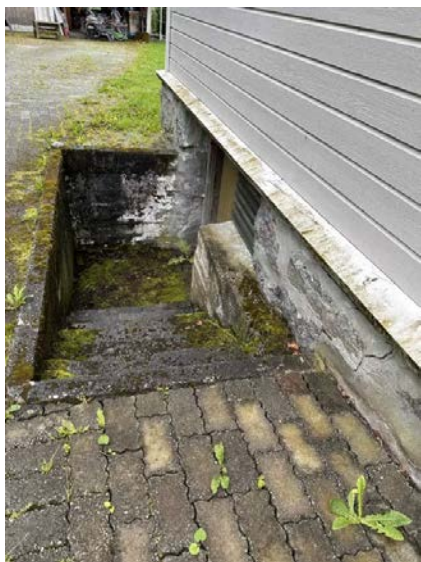
## 7:17 Trapp

| Innvendig trapp er en bratt lukket tretrapp fra byggeår og utvendig kjellertrapp i støpt betong. | |

| Anbefaler å montere manglende rekkverk, håndløper langs vegg, høyne rekkverk til minimum 90 cm. og minske avtanden i rekkverk til max 10 cm. | |
