Mosebakken 19, 1963 FOSSER

**Enebolig med idyllisk beliggenhet
i blindvei, solrike terrasser og
garasje. 2 etasjer, 3 soverom,
peisovn og varmepumpe.**

Befaringsdato: 19.08.2024 Rapportdato: 20.08.2024 Oppdragsnr.: 11763-24034 Referansenummer: QF9741

Autorisert foretak: KA Bygg og Takst AS Sertifisert Takstingeniør: Kåre Anders Fossum Orderud Vår ref:

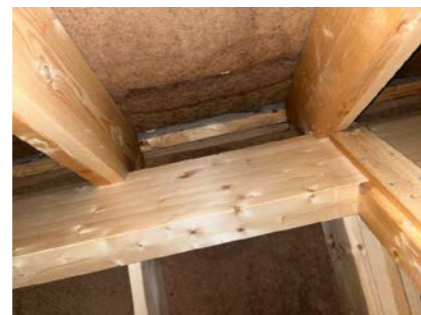
- Det er påvist fuktskjolder i undertak/takkonstruksjon.

Noe, antatt gamle, fuktskjolder i undertak/satakplater på kaltloft. Antatt luftespalte i skrå himlinger. Kaltloft kun inspisert fra lukeområde i himling.

Fuktskjolder i undertak.

Konstruksjon bør inspiseres nærmere for og sikre at det ikke vil være utvikling i fuktskjolder i undertak.

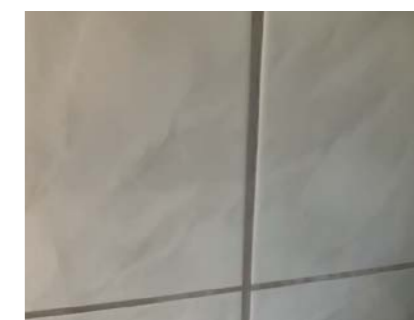
- Det er påvist at flisfuger har riss/sprekker.
- Riss i fuger under kobling til vann ved dusjkabinett. Litt manglende fugemasse ved tidligere oppheng for dusjhode.

Riss i fuger

- Fuger bør skiftes ut.
- Slike riss/sprekker kan indikere bakenforliggende fuktskader, og konstruksjonen bør observeres jevnlig for å vurdere utvikling.

Det bør påregnes utskifting av fuger i dusjone. Med hensyn til alder bør konstruksjonen overvåkes jevnlig. Det kan ikke utelukkes renovering av bad.

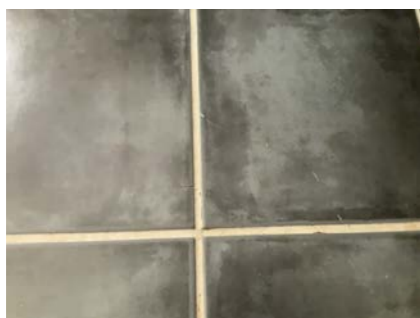
2. ETASJE > BAD

Sprukket flis, sprekker i fuger.

Ved videre bruk, må dusjkabinett opprettholdes i rommet.

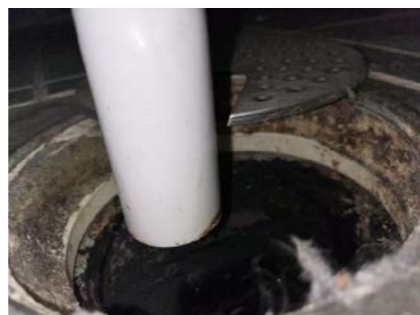
2.ETASJE > BAD

Sluk under kabinett.

Det anbefales ytterligere undersøkelser av slukløsning. Det bør påregnes renovering av bad. Dusjkabinett i rommet må opprettholdes.

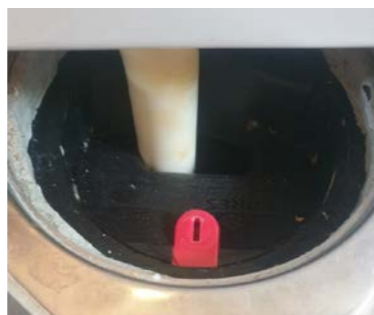
Sluk ved badekar, ukjent klemring.
