Mosebakken 19, 1963 FOSSER

Enebolig med idyllisk beliggenhet i blindvei, solrike terrasser og garasje. 2 etasjer, 3 soverom, peisovn og varmepumpe.

Befaringsdato: 19.08.2024 Rapportdato: 20.08.2024 Oppdragsnr.: 11763-24034 Referansenummer: QF9741

Autorisert foretak: KA Bygg og Takst AS Sertifisert Takstingeniør: Kåre Anders Fossum Orderud Vår ref:

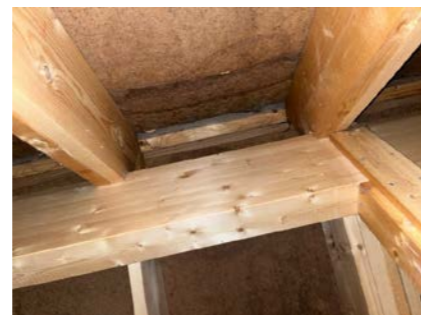
- Det er påvist fuktskjolder i undertak/takkonstruksjon.

Noe, antatt gamle, fuktskjolder i undertak/sutakplater på kaltloft. Antatt luftespalte i skrå himlinger. Kaltloft kun inspisert fra lukeområde i himling.

Fuktskjolder i undertak.

Konstruksjon bør inspiseres nærmere for og sikre at det ikke vil være utvikling i fuktskjolder i undertak.

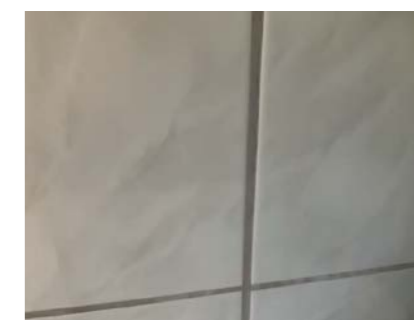
- Det er påvist at flisfuger har riss/sprekker.
- Riss i fuger under kobling til vann ved dusjkabinett. Litt manglende fugemasse ved tidligere oppheng for dusjhode.

Riss i fuger

- Fuger bør skiftes ut.
- Slike riss/sprekker kan indikere bakenforliggende fuktskader, og konstruksjonen bør observeres jevnlig for å vurdere utvikling.

Det bør påregnes utskifting av fuger i dusjone. Med hensyn til alder bør konstruksjonen overvåkes jevnlig. Det kan ikke utelukkes renovering av bad.

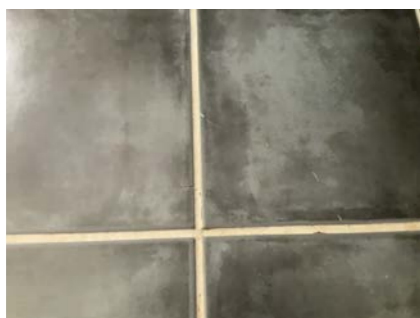
- Det er mulighet for at det kan forekomme vannlekkasje på våtrommet hvor vann ikke vil gå til sluk.
- Det er påvist at flisfuger har riss/sprekker.
- Det er påvist at høydeforskjell fra topp slukrist til gulv/synlig topp membran ved dørterskel er mindre enn 25 mm.
- Det er påvist at noen fliser har bom (hulrom under).
- Det er påvist avvik i fallforhold til sluk i forhold til krav i forskrift på byggetidspunktet.
- Det er påvist sprekker i fliser.

Gulv er flatt fra flis ved terskel og til sluk ved badekar. Ved vannspil/tett sluk kan vann renne ut i stue, inn i konstruksjon. Flere fuger med sprekk og riss. Løse fliser ved innredning.

Sprukket flis, sprekker i fuger.

Ved videre bruk, må dusjkabinett opprettholdes i rommet.

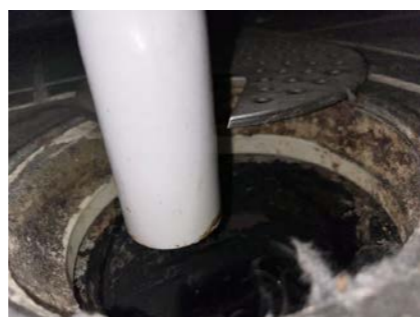
membranløsningen. Sluk under kabinett med slukring som er løs, ikke korrekt montert. Ukjent type klemring i sluk ved badekar. Manglende tetting ved avløpsrør under servantskap. Det er ikke brukt mansjett ved rørgjennomføring i vegg til avløp servant. Konsekvens/tiltak: Løsningen/utførelsen rundt rørgjennomføringer gir fare for fukt inn i konstruksjoner. Overvåk tilstanden jevnlig. For å få tilstandsgrad 0 eller 1 må tettesjiktet skiftes ut, men tidspunktet for når dette er nødvendig er vanskelig å si noe om. Andre tiltak: Det anbefales ytterligere undersøkelser av slukløsning. Det bør påregnes renovering av bad. Dusjkabinett i rommet må opprettholdes.

Sluk under kabinett.

Det anbefales ytterligere undersøkelser av slukløsning. Det bør påregnes renovering av bad. Dusjkabinett i rommet må opprettholdes.

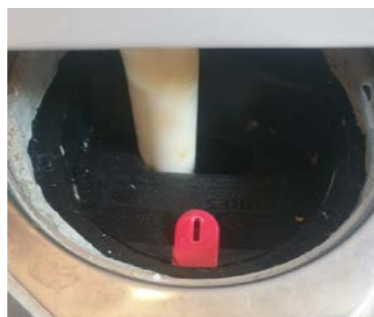
Sluk ved badekar, ukjent klemring.

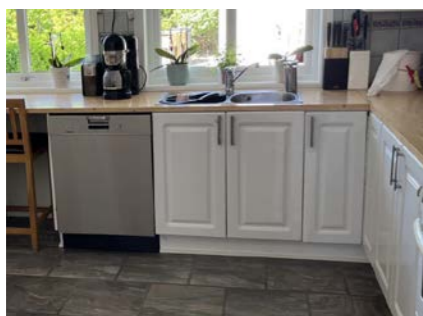
- Kjøkken > 1.Etasje > Kjøkken > Overflater og innredning - Kjøkkeninnredning består av: Folierte skrog med 1-speil malte fronter. Laminat benkeplate med nedfelt dobbel kum i stål. Plass til komfyr, kjøleskap og opplegg for oppvaskmaskin. Keramiske fliser mellom benk- og overskap. Vurdering av avvik: Det er påvist at overflater har noe skader. Fronter med noe skader/flass i overflatebehandling. Konsekvens/tiltak: Overflater må utbedres eller skiftes. Det bør påregnes noe overflatebehandling/utbedring av kjøkkeninnredning.

Noe skader i fronter.

Det bør påregnes noe overflatebehandling/utbedring av kjøkkeninnredning.
