Mosebakken 19, 1963 FOSSER

Enebolig med idyllisk beliggenhet i blindvei, solrike terrasser og garasje. 2 etasjer, 3 soverom, peisovn og varmepumpe.

Befaringsdato: 19.08.2024 Rapportdato: 20.08.2024 Oppdragsnr.: 11763-24034 Referansenummer: QF9741

Autorisert foretak: KA Bygg og Takst AS Sertifisert Takstingeniør: Kåre Anders Fossum Orderud Vår ref:

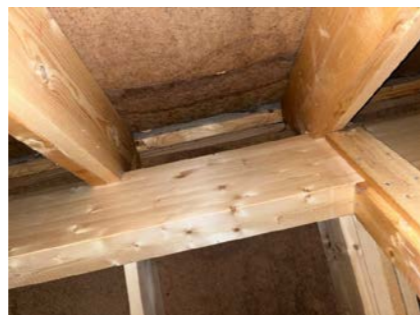
- Det er påvist fuktskjolder i undertak/takkonstruksjon.

Noe, antatt gamle, fuktskjolder i undertak/sutakplater på kaltloft. Antatt luftespalte i skrå himlinger. Kaltloft kun inspisert fra lukeområde i himling.

Fuktskjolder i undertak.

Konstruksjon bør inspiseres nærmere for og sikre at det ikke vil være utvikling i fuktskjolder i undertak.

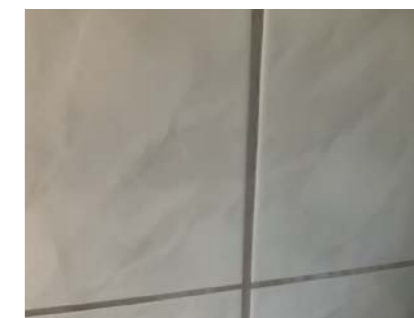
- Det er påvist at flisfuger har riss/sprekker.
- Riss i fuger under kobling til vann ved dusjkabinett. Litt manglende fugemasse ved tidligere oppheng for dusjhode.

Riss i fuger

- Fuger bør skiftes ut.
- Slike riss/sprekker kan indikere bakenforliggende fuktskader, og konstruksjonen bør observeres jevnlig for å vurdere utvikling.

Det bør påregnes utskifting av fuger i dusjone. Med hensyn til alder bør konstruksjonen overvåkes jevnlig. Det kan ikke utelukkes renovering av bad.

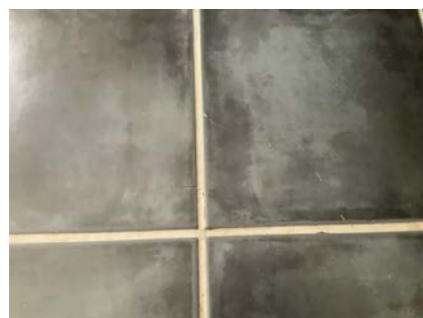
Gulv er flatt fra flis ved terskel og til sluk ved badekar. Ved vannspil/tett sluk kan vann renne ut i stue, inn i konstruksjon. Flere fuger med sprekk og riss. Løse fliser ved innredning.

Sprukket flis, sprekker i fuger.

Ved videre bruk, må dusjkabinett opprettholdes i rommet.

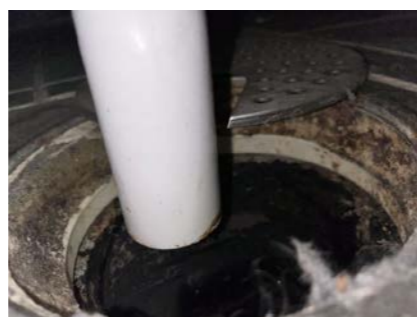
Sluk under kabinett.

Det anbefales ytterligere undersøkelser av slukløsning. Det bør påregnes renovering av bad. Dusjkabinett i rommet må opprettholdes.

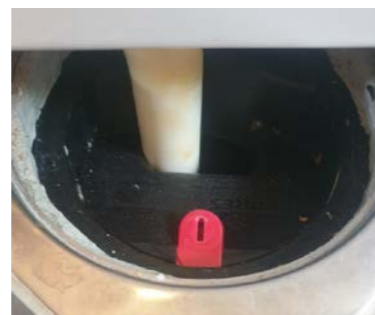
Sluk ved badekar, ukjent klemring.

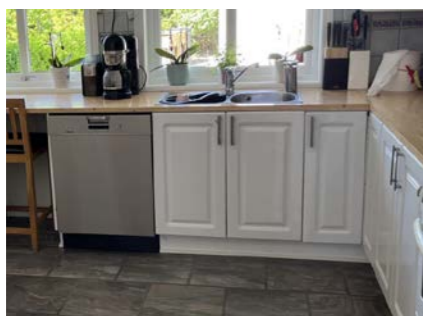
Noe skader i fronter.

Det bør påregnes noe overflatebehandling/utbedring av kjøkkeninnredning.
