Mosebakken 19, 1963 FOSSER

**Enebolig med idyllisk beliggenhet i blindvei, solrike terrasser og garasje. 2 etasjer, 3 soverom, peisovn og varmepumpe.**

Befaringsdato: 08.01.2025    Rapportdato: 10.01.2025    Oppdragsnr.: 11763-24034    Referansenummer: FJ7094

Autorisert foretak: KA Bygg og Takst AS    Sertifisert Takstingeniør: Kåre Anders Fossum Orderud    Vår ref:

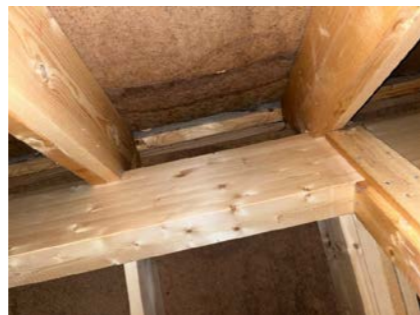
- Det er påvist fuktskjolder i undertak/takkonstruksjon.

Noe, antatt gamle, fuktskjolder i undertak/sutakplater på kaltloft. Antatt luftespalte i skrå himlinger.

Fuktskjolder i undertak.

Konstruksjon bør inspiseres nærmere for og sikre at det ikke vil være utvikling i fuktskjolder i undertak.

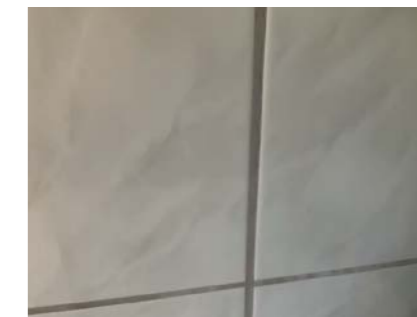
- Det er påvist at flisfuger har riss/sprekker.
- Riss i fuge under kobling til vann ved dusjkabinett. Litt manglende fugemasse ved tidligere oppheng for dusjhode.

Riss i fuge

- Fuger bør skiftes ut.
  - Slike riss/sprekker kan indikere bakenforliggende fuktskader, og konstruksjonen bør observeres jevnlig for å vurdere utvikling.
- Det bør påregnes utskifting av fuger i dusjsone.  
Med hensyn til alder bør konstruksjonen overvåkes jevnlig. Det kan ikke utelukkes renovering av bad.

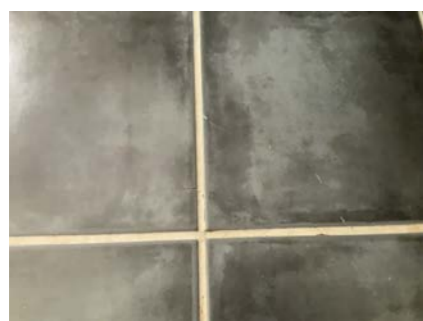
- Det er mulighet for at det kan forekomme vannlekkasje på våtrommet hvor vann ikke vil gå til sluk.
- Det er påvist at flisfuger har riss/sprekker.
- Det er påvist at høydeforskjell fra topp slukrist til gulv/synlig topp membran ved dørterskel er mindre enn 25 mm.
- Det er påvist at noen fliser har bom (hulrom under).
- Det er påvist avvik i fallforhold til sluk i forhold til krav i forskrift på byggetidspunktet.
- Det er påvist sprekker i fliser.

Gulv er flatt fra flis ved terskel og til sluk ved badekar. Ved vannsøl/tett sluk kan vann renne ut i stue, inn i konstruksjon. Flere fuger med sprekke og riss. Løse fliser ved innredning.

Sprukket flis, sprekke i fuger.

Ved videre bruk, må dusjkabinett opprettholdes i rommet.

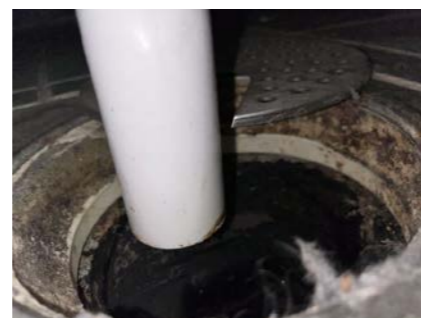
- Det er påvist mangelfull/feil utførelse rundt rørgjennomføringer e.l. som gir fare for fukt i konstruksjonen i våtsone.
- Det er rundt sluk påvist en ikke-fagmessig utførelse av membran/tettesjikt/klemring.
- Mer enn halvparten av forventet brukstid er passert på membranløsningen.

Sluk under kabinett.

Det anbefales ytterligere undersøkelser av slukløsning. Det bør påregnes renovering av bad. Dusjkabinett i rommet må opprettholdes.

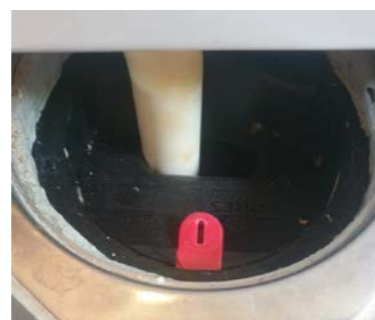
Sluk ved badekar, ukjent klemring.
