Solørvegen 211, 2407 ELVERUM

**Meget flott enebolig fra 1925 som er delikat oppusset i 2024 med gjennomgående høy standard. Stor og solrik tomt!**

# Tilstandsrapport

## ENEBOLIG

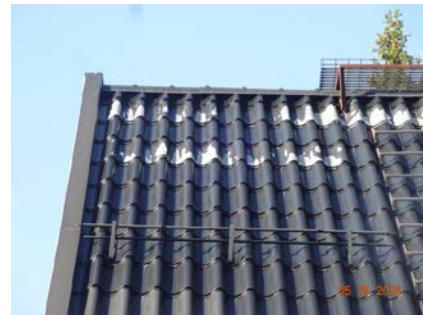
- Tidspunkt for utskiftning av taktekkning nærmer seg.
- Overvåk tilstanden jevnlig. For å få tilstandsgrad 0 eller 1 må tekkingen skiftes ut, men tidspunktet for når dette er nødvendig er vanskelig å si noe om.
- Tidspunkt for utskiftning av undertak nærmer seg.

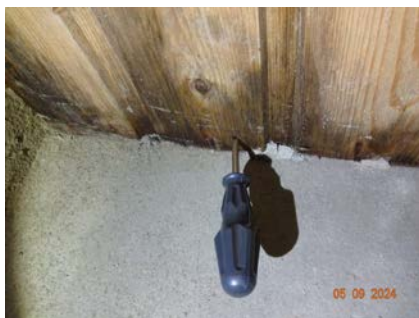
## ! TG 2 Krypkjeller

\* Innvendig > Krypkjeller: Det er ikke tilfredsstillende ventilering av krypkjeller. Det er manglende fuktsperre på bakken. Ved fuktmåling i etasjeskille over krypkjeller ble det målt verdier som ligger i grenseland for hva som er skadelig for treverk, kjelleren må holdes tørr og luftig.

Del med krypkjeller under eldre del.
