Haugstadvegen 6E, 4362 VIGRESTAD

**Delikat rekkehus med gode  
fasiliteter og gjennomført  
standard. 3 soverom, solrik  
terrasse og garasje m/ elektrisk**

# Haugstadvegen 6 E 4362 VIGRESTAD

| Rapportdato: | 10.12.2025 (Gyldig til 10.12.2026) |

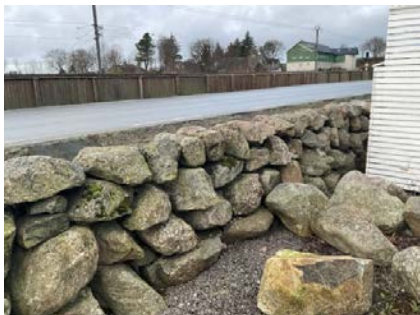
## 6.3 Støttemur: i terreng

Det registreres mindre skjevhet/ retningsavvik og varierende glipper i mellom steingjerde av naturstein i terreng samt noe løse stein, som ikke er unormalt i forstøtningsmuren av den type.

Det er ikke registrert tegn til sammenbrudd. Advare barn mot klatring på muren ikke da den ikke er sikret, kan føre mot person skader.

Enkelte varierende glipper og skjevheter i mellom steingjerde av naturstein må påregnes, evt. løse stein anbefales sikret.

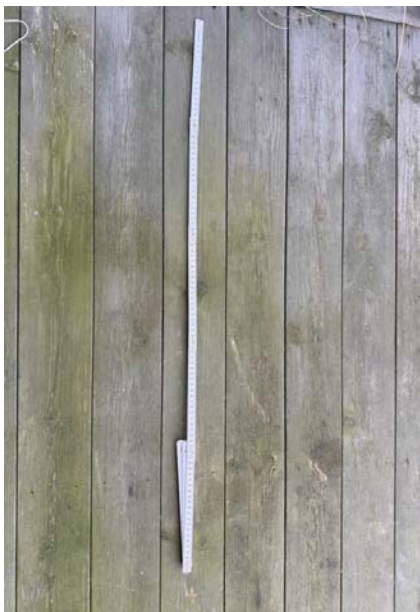
Terrasse, avstand spikerslag.

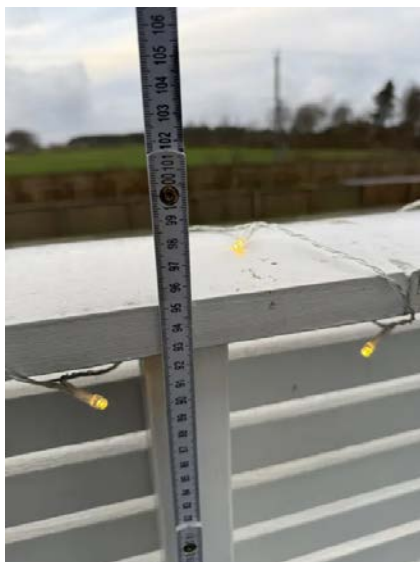
TG-2

Mindre ujevnheter i terrassegulv, kan skyldes manglende fundamentering. Terrassegulv er montert utenpå kledning. Dette medfører større fuktbelastning på treverket og vanskelig tilkomst for maling/ behandling. Konstruksjonen terrasse bærer preg av underdimensjonering, avstand mellom spikerslag under terrasse varierer i snitt 75 cc. Dermed over standard 60 cc. Underdimensjonering kan redusere bæreevne og redusere levetid materiell da den blir mer belastet en beregnet til. Noe mindre stivhet i enkelte terrassebord pga, avstand mellom spikerslag. Noe grønne terrassebord anbefales renset. Balkong, rekkverket tilfredsstillende krav til høyde på oppføringstidspunktet, men er lavere enn dagens forskriftskrav på 100 cm. Ingen tiltak er påkrevd.

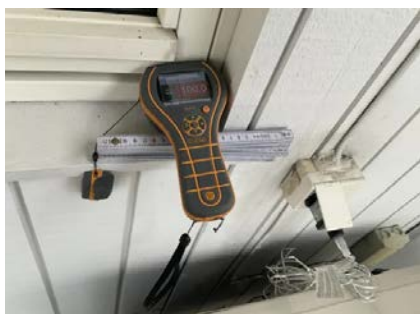
Terrasse dør.

Fukt i karm, områder under beslag mest utsatt.

Vinduer og dører er fra byggeåret (Gilje), det er avdekket nedbrytning/råte i trevirke i samtlige vinduer og terrassedør, samt slitasje i overflater, pakninger og beslag. Det er ufullstendige karmklister rundt vinduer, karmklister løsner ved stuevinduer mot balkong, det registreres fuktskader i trevirke karm underkant vannbordbeslag på tilnærmet samtlige vinduer. Fuktskader påvist i terrassedør. Fuktskade i nedre del utvendige karm samtlige vinduer, ikke direkte synlig men det er påvist råte i nedre karm ved de fleste vinduer i hovedsak påvist under beslag vannbrett. Det er påvist liknende tilfeller med fuktskader i øvre vinduene ved tilstøtende boenheter i rekke, som indikerer en produksjonsfeil. Det registreres vannlekkasje ved vindu i 2. etasje stue på langsiden yttervegg. Det må påregnes utskiftninger på terrassedør og det fleste vinduer i nær fremtid. Eier opplyser om at det vurderes en felles reklamasjon mot produsent av vinduer, for mer info konferer eier/sameiet.

Utskifting av vindu og terrasse dør pga skade/slitasje må påregnes.

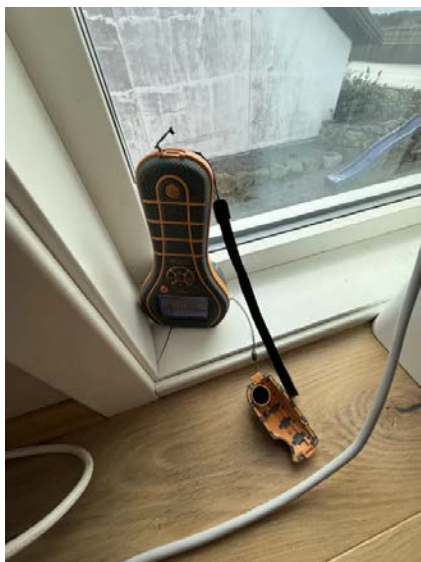
Det er påvist lekkasje ved vindu i 2.etasje stue, fuktskader i terrasse dør. Nedbrytning/ råte fuktskade påvist i nedre utv. karm, i det fleste vinduer og terrasse dør må påregnes skiftet ut i nær fremtid.

Vannlekkasje vindu stue 2.etasje.

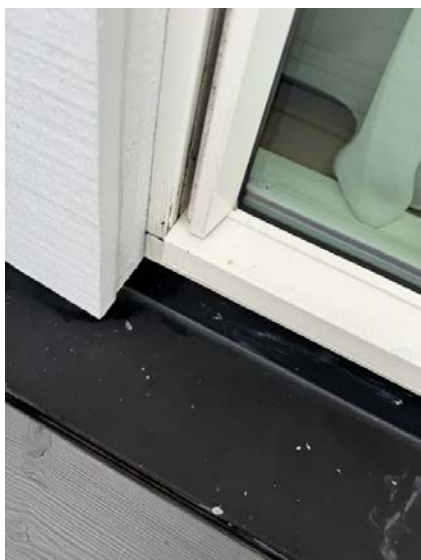
Løse karmister vinduer stue ved balkong.

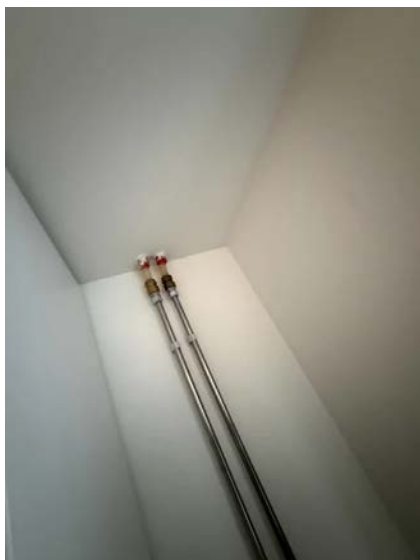
Rør er ikke isolert.

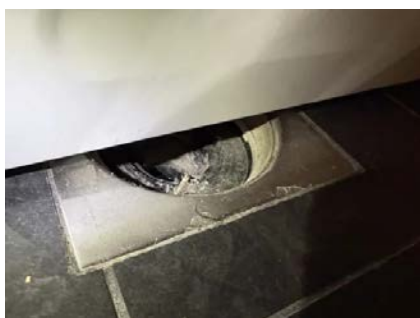
Sluk vaskerom.

Gulvet har fall til sluk, men dette er mindre enn referansenivået.  
Det er ikke tilfredsstillende høydeforskjell mellom topp sluk og topp tettesjikt ved dør.  
Det er liten høydeforskjell fra topp sluk til tettesjikt ved døråpning og det er risiko for at eventuelt lekkasjevann renner ut gjennom døråpning.  
Anbefalt høydeforskjell fra topp sluk til topp terskel er 2,5 cm. Dette forutsetter at gulvmembran er trukket opp til topp terskel.  
Det registreres "bom" i gulvflis (mangelfull heft mot underlag).

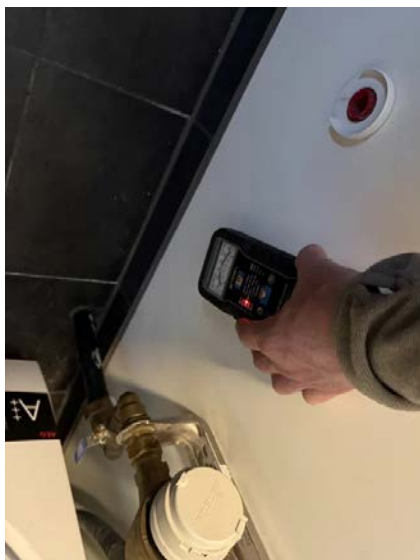
Ingen fukt, kapsel drener uttak fra samleskap mangler.

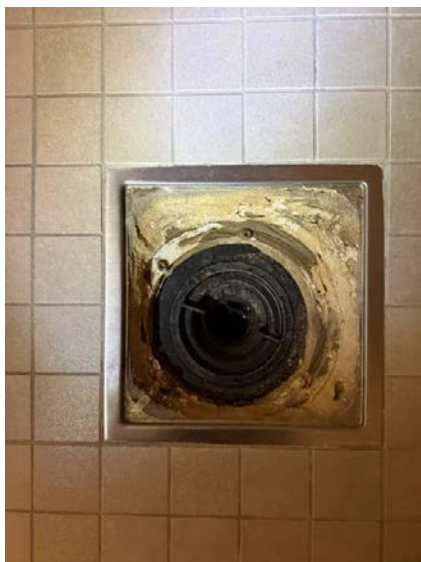
Membran er synlig ført under klemring i sluk.

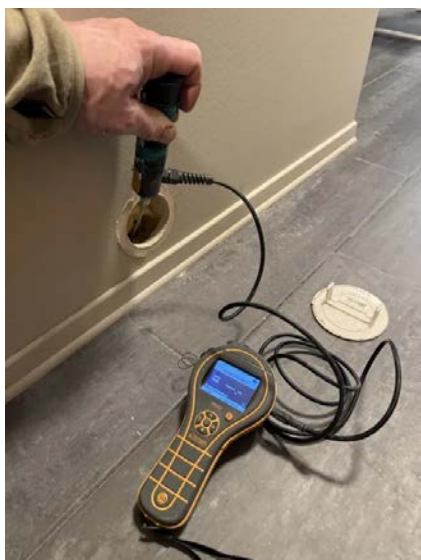
Det ble ikke registrert fukt ved hulltaking.

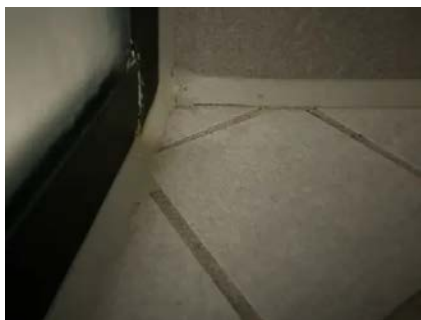
Mindre riss/sprekke i silikonfuger.

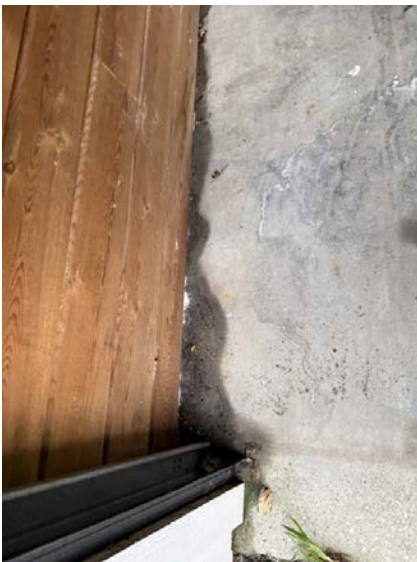
Misfarging tegn etter fukt/kondens i OSB i taket. Fuktsamling ved inngang port, saltutslag.

Fuktsamling ved inngang port.

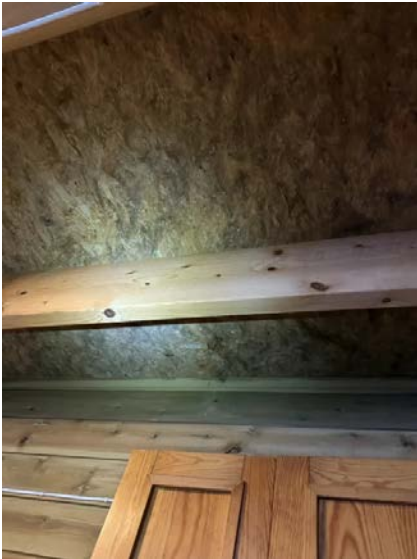
Misfarging tegn etter fukt/kondens i OSB i taket.
