**Oppdragsnr.:** 1002230037

# DITT NYE HJEM?

## Velkommen inn i Høgdefaret 10!

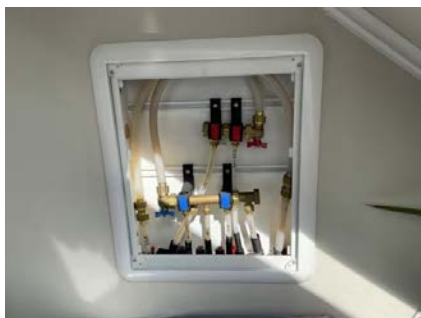
## 6.11 Vannledninger

Er det dårlig funksjon på stoppekran?	Nei
<b>Oppsummering av vannledninger</b>	
<p>Fordelerskap er plassert på bad i 2. etasje og i trapperom på loft.</p> <p>Det er stoppekraner i fordelerskapene.</p> <p>Kontrollen er avgrenset til innvendig i leiligheten, og kontrollen stopper ved veggjennomføringer. Resterende er sameiet/borettslaget sitt ansvar</p>	
<b>TG-1</b>

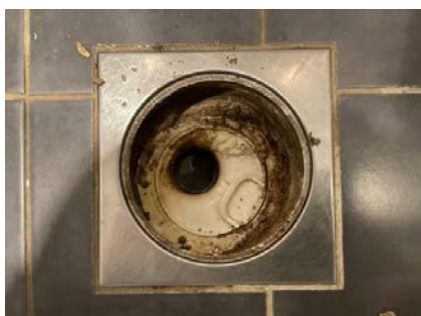
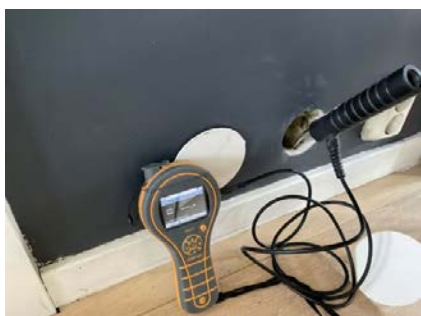
## 6.15 Våtrom: Bad 2. etasje

Beskrivelse	
På badet er det servant med servantskap, toalett og dusj med dusjforheng.	
Er det skader på utstyr og innredning?	Ja
Er det innebygd systerne til klosett?	Nei
<b>Oppsummering av sanitærutstyr</b>	<b>TG-2</b>
TG 2 er satt pga. at det er fuktskader pga vannsøl, på servantskapet. Det er skader på servanten..

Er det foretatt hulltaking fra tilstøtende rom?	Ja
Er det registrert fukt eller andre skader ved hulltaking?	Nei
<b>Oppsummering av fukt</b>	<b>TG-1</b>
Det er foretatt hulltaking med 73 mm hullbor fra tilstøtende kjøkken.	
Undersøkelsen viser ingen tegn til skader eller fukt i konstruksjonen.

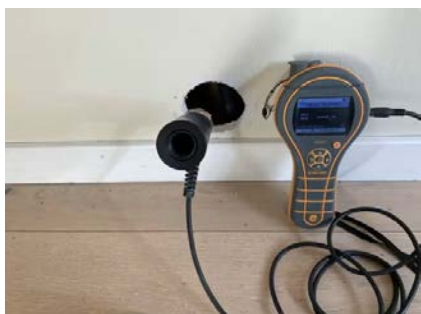
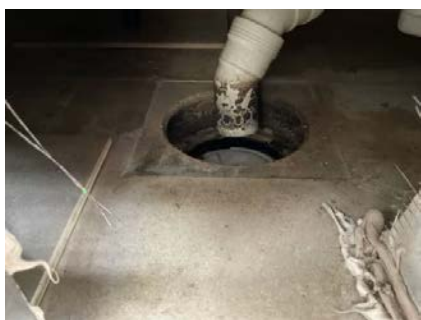
## 6.16 Våtrom: Bad på loft

Er det påvist avvik i krav om høydeforskjell på tettesjikt/fall til sluket? Ja

Det er en liten svelleskade nederst på servantskapet.

Det er ikke etablert noen drenering for synliggjøring av eventuell lekkasje fra innebygget sisterne, og det er ikke framlagt noen dokumentasjon på annen godkjent løsning.

Det anbefales å lage en lekkasjeåpning under toalettet.
