aktiv.

Heinsagata 1, 6507 KRISTIANSUND N

# Tilstandsrapport

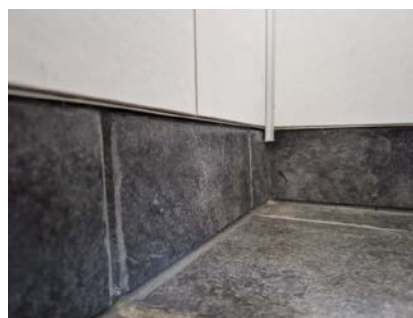
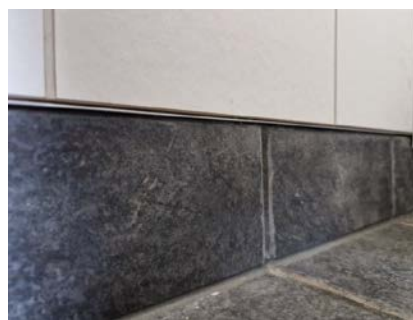
Det er registrert synlige avvik på fugene rundt baderomsplatene.

Fugene rundt baderomsplatene på utbedres for å unngå fukt lekkasje fra bruksvann fra badet.

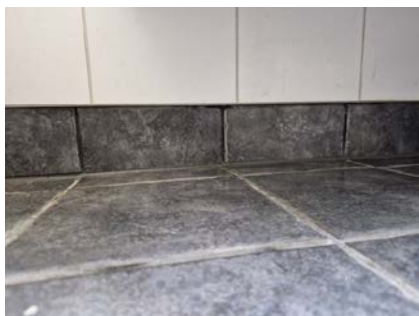
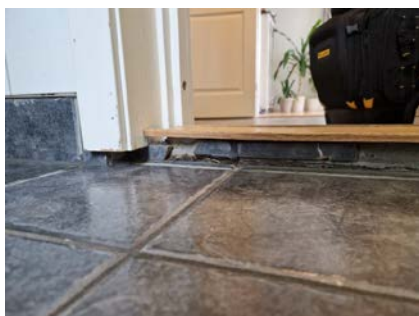
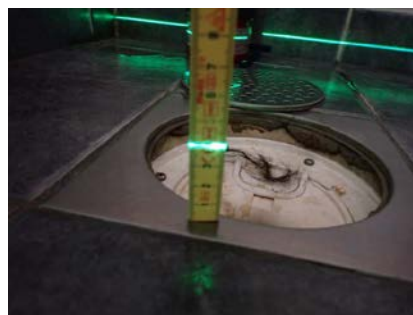
### ! TG 2 Overflater Gulv

- Det er mulighet for at det kan forekomme vannlekkasje på våtrommet hvor vann ikke vil gå til sluk.
- Det er påvist at høydeforskjell fra topp slukrist til gulv/synlig topp membran ved dørterskel er mindre enn 25 mm.
- Det er påvist avvik i fallforhold til sluk i forhold til krav i forskrift på byggetidspunktet.

- Det bør etableres avrenning inn til sluk for hele våtrommet.

Avvikene gir grunnlag for at våtrommet overvåkes jevnlig. Som minste tiltak bør det installeres tett dusjkabinett og døren bør forhøyes for å oppnå tilstrekkelig høyde forskjell fra topp sluk til topp terskel. Skal konstruksjonen oppnå TG 0 eller 1 må avviket utbedres.

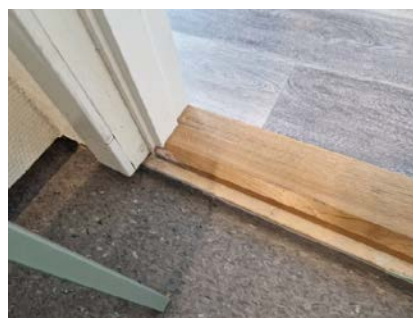
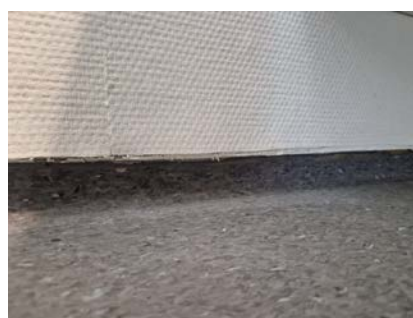
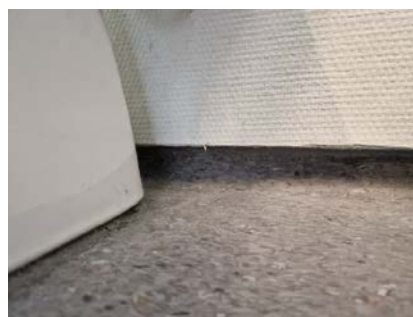
- Det er påvist avvik i fuger.

Avviket gir grunnlag for at konstruksjonen overvåkes jevnlig. Skal konstruksjonen få TG 0 eller 1 må avviket utbedres.

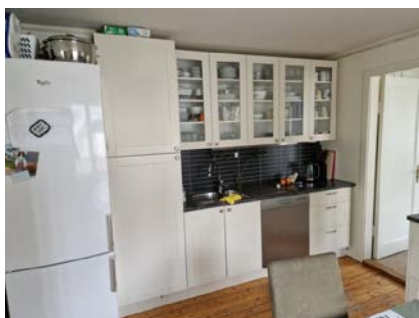
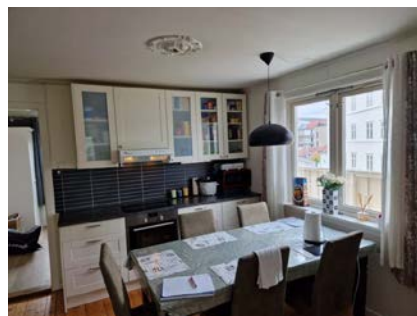
- Det er ikke påvist tegn på at det er montert lekkasjedeteksjon ved oppvaskmaskin/oppvaskkum, dette er et krav på kjøkkenet ut ifra alder.

- Det bør monteres lekkasjedeteksjon ved oppvaskmaskin/oppvaskkum.
