Løhaugvegen 15, 7712 STEINKJER

**Lø - Praktisk bolig med alt på en flate. Garasje og carport. Pent opparbeidet hage 4 soverom og 2 bad**

| Tilstandsrapport ..... | 35 |

Befaringsdato: 22.09.2025

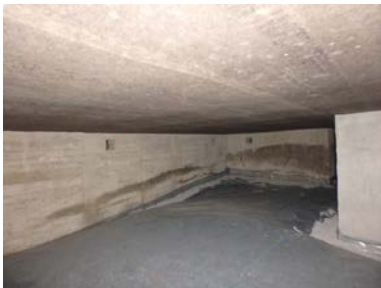
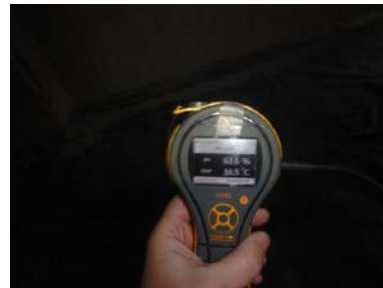
## TG 1 Krypkjeller

Krypkjeller under trebjelkelag og stubbegulv.

Måling av relativ luftfuktighet (RH) og temperatur i krypkjeller på besiktigelsen.

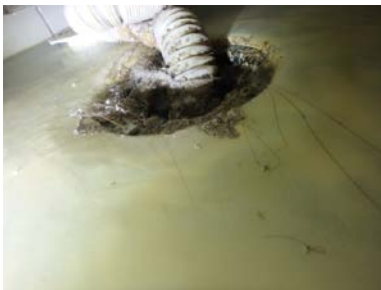
- Til tross for avviket i fall/høydeforskjell til sluk, vil gulvet fortsatt kunne lede vann mot sluket, men med redusert effektivitet. Dette kan potensielt øke risikoen for vannansamling i enkelte områder av badet.
- Et bad med manglende/ redusert fall til sluk blir mindre funksjonelt og sikkert for brukeren. Dette kan medføre stående vann på gulvet, vann som ikke ledes effektivt til sluket, økt risiko for at vann renner ut av rommet og redusert sklisikkerhet på gulvet.

Fortsatt bruk av dusjkabinett er en forutsetning for videre bruk.

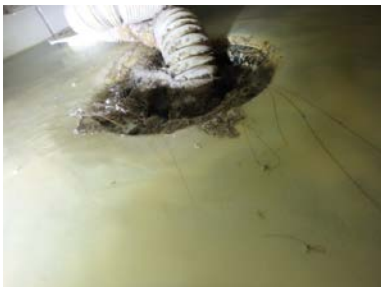
- Det er viktig å merke seg at levetiden til en membran varierer basert på kvalitet, installasjon og bruk. Eldre membraner kan bli sprø og sprekke opp, noe som fører til at de mister sin vanntettende funksjon. Dette kan resultere i vannlekkasjer gjennom vegger og gulv og fuktskader.
- Når sluket har begrenset tilgang, er det vanskelig å rengjøre sluket og å inspisere den for å oppdage skader i membranen/fuger rundt sluket, som er avgjørende for å forhindre lekkasjer.

Behov for rengjøring av sluk.

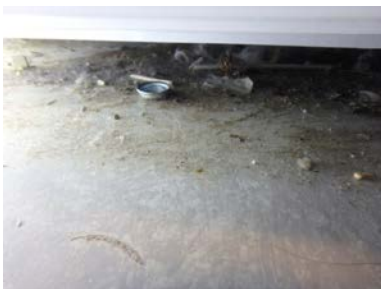
- Når sluket har begrenset tilgang, er det vanskelig å rengjøre sluket og å inspisere den for å oppdage skader i membranen/fuger rundt sluket, som er avgjørende for å forhindre lekkasjer.
- Det er viktig å merke seg at levetiden til en membran varierer basert på kvalitet, installasjon og bruk. Eldre membraner kan bli sprø og sprekke opp, noe som fører til at de mister sin vanntettende funksjon. Dette kan resultere i vannlekkasjer gjennom vegger og gulv og fuktskader.

Sluker må jevnlig rengjøres for å sikre god avrenning, spesielt er dette viktig for dette vaskerommet da fallforhold på golv er begrenset.
