# Tiltalende villa på stor, flat tomt på Brekkerød.

| Tilstandsrapport ..... | 40 |

# gnr. 57, bnr. 116

Befaringsdato: 05.03.2025

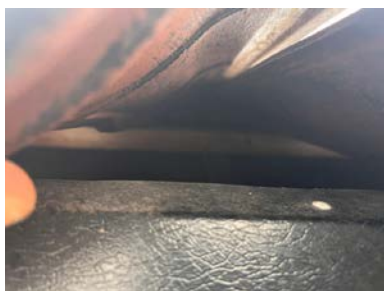
Rustskade

- Det må monteres snøfangere for å oppfylle byggeårets krav.
- Andre tiltak:
- Rustskade på kilrenne bør utbedres for å forlenge levetiden på beslaget.

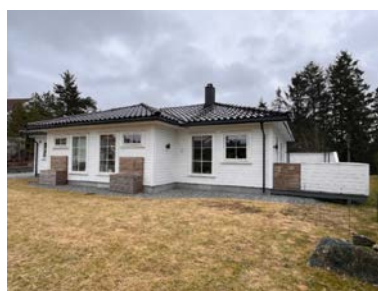
- Det mangler snøfangere på hele eller deler av taket, noe som var krav på byggemeldingstidspunktet.
- Det er ikke montert snøfangere, det er i følge byggetablad 525.931 punkt 24 krav til snøfangere på dette taket på grunn av type tekking og takvinkel da boligen ble oppført. Manglende snøfangere medfører risiko for at person eller dyr kan skades av takras. Det er noe rustdannelse i nedkant på kilrennebeslag, rust vil på sikt medføre at

Mangler snøfangere på hele taket

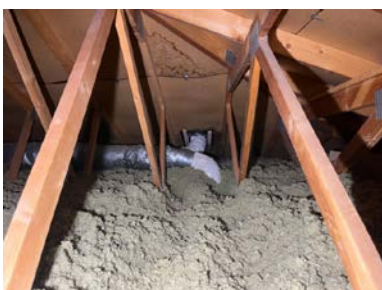
- Det er påvist fuktskjolder/skader i takkonstruksjonen.
- Det er merker etter fukt på enkelte steder på sutak platene, trolig eldre merker da det ikke var fukt der på befaringdagen. Fuktmerker rundt takgjennomføringen, ikke mulig å nå for kontroll, takgjennomføringen er utbedret/montert ny i 2025 da ventilasjons aggregatet ble fornyet med ny motor, drivreim og filter.

Fuktmerker i undertak plater.

Fuktmerker i forbindelse med takgjennomføringen.

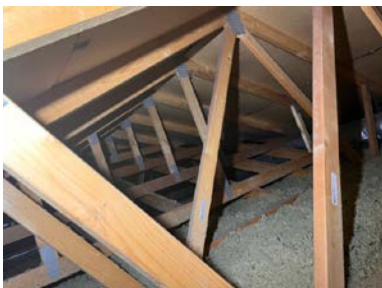
Vanskelig tilgang til kaldloft.

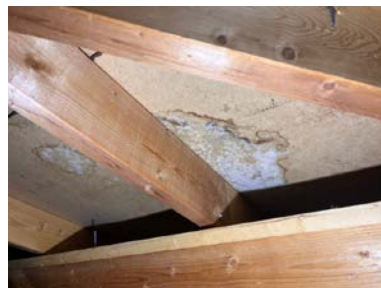
Fuktmerker i undertak plater.

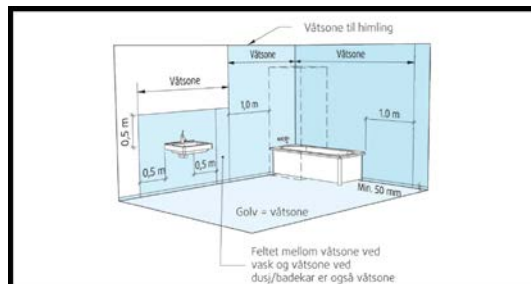
- Det er vindu/dør med ikke fuktbestandige materialer i våtsonen (ved vask, dusj, badekar, osv.), løsningen eller byggematerialet er uegnet
- Vindu og dør er plassert i det som defineres som våtsone og har trekarmner/foringer og listverk som påvirkes av fukt.

Omfang våtzone

- Uegnede materialer må fuktbeskyttes/utskiftes.
- Vedrørende vindu og dør i våtsone, vær oppmerksom ved bruk, eventuelt vannsøl må tørkes opp. Kostand for overflatebehandling er medtatt.

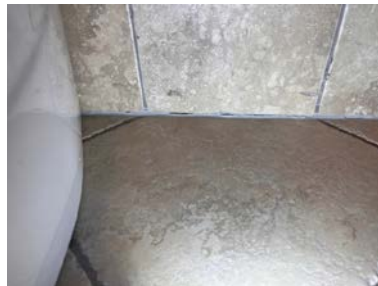
- Det er påvist at flisfuger har riss/sprekker.
- Det er påvist at høydeforskjell fra topp slukrist til gulv/synlig topp membran ved dørterskel er mindre enn 25 mm.
- Det er påvist avvik i fallforhold til sluk i forhold til krav i forskrift på byggetidspunktet.
- Det er sprekker i elastisk fuge i overgang gulv/vegg ved badekaret. Det er ikke tilfredsstillende oppkant under døren, krav er at det skal være minst 25mm

Sprekk i fuge i våtsone.

- Fuger bør skiftes ut.
- Slike riss/sprekker kan indikere bakenforliggende fuktskader, og konstruksjonen bør observeres jevnlig for å vurdere utvikling.
- Vær oppmerksom ved bruk. For å få tilstandsgrad 0 eller 1 må gulvet bygges om, for å få riktig fall til sluk. Det vil imidlertid sjelden være økonomisk rasjonelt som et enkeltstående tiltak. Ved en eventuell renovering, påse at gulvet bygges med riktig fall til sluk. Kostnad for utbedring av fuger medtatt.

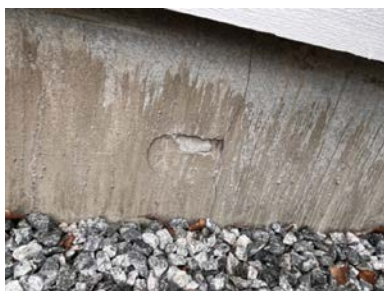
- Grunnmuren har sprekkdannelser.
- Det er påvist andre avvik:
- Det er enkelte vertikale sprekker på utside av grunnmuren, årsak er trolig små setninger, Det er skade på plate på grunnmuren og det er ikke fuget i skjøter på platene. Monterings beskrivelse for grunnmuren beskriver at det skal fuges i skjøter for å beskytte isoporen.

Skade på plate utenpå mur.

Skjøter bør fuges og skade på plate bør utbedres.

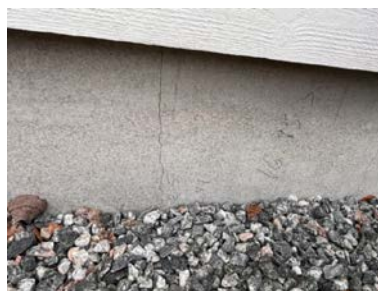
Små sprekker på utside av mur.

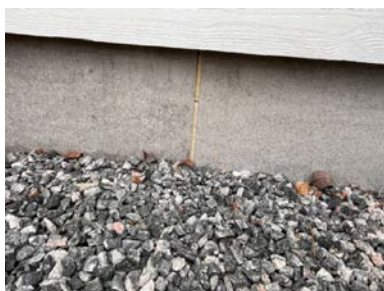
Mangler fuge i skjøter.
