Langvassveien 90, 8615 SKONSENG

Hytte med idyllisk beliggenhet og stort potensiale!

Befaringsdato: 07.06.2024

Forts. Viktige endringer i avhendingsloven

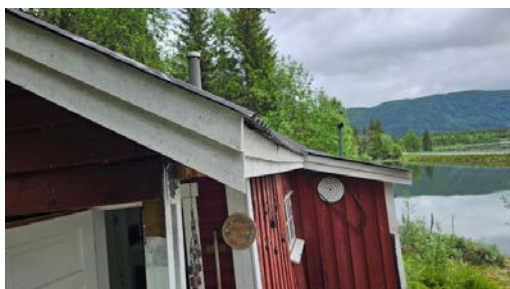
Det er registrert skjevheter i takkonstruksjonen.

Det bør gjøres nærmere undersøkelser angående skjevheter i takkonstruksjonen.

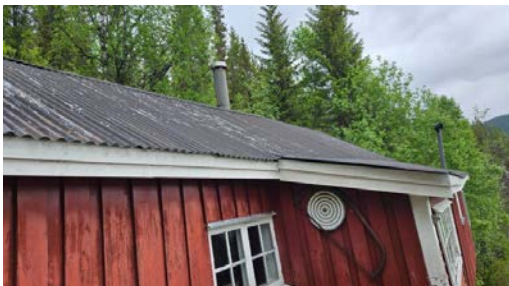
Det er ikke montert takrenne og nedløp.

Det bør monteres takrenner og nedløp, samt etablere bortledning av vann.

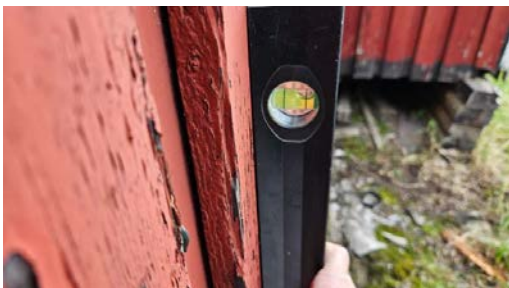
- Det er påvist fuktskader i veggkonstruksjonen.
- Det er påvist råteskader i veggkonstruksjonen.
- Konstruksjonene har skjevheter.

Skjevheter i vegg konstruksjon.

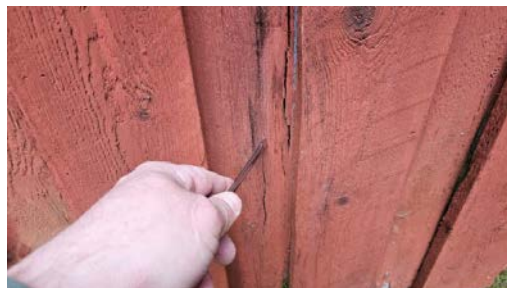
Det er påvist råteskader i kledning.

Råteskadet kledning.

Råteskadet kledning bør skiftes.

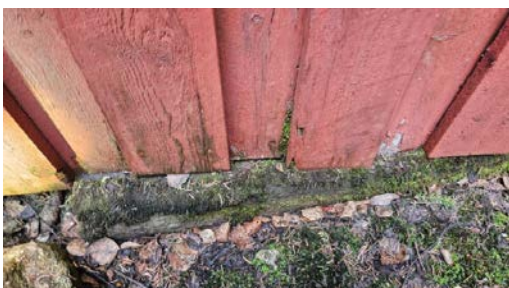
Det er påvist kledning som står ned i terreng ved fasade nord-vest, som har noe fuktopptrekk.

Bordkledning som går helt ned i terreng.

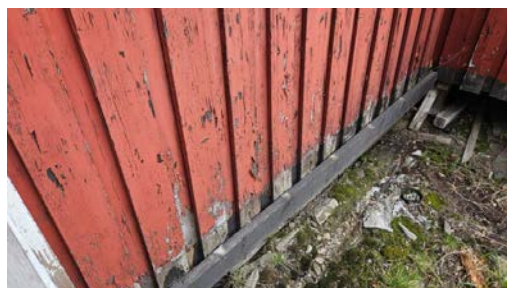
Værslitt/påbegynte råteskader i kledning

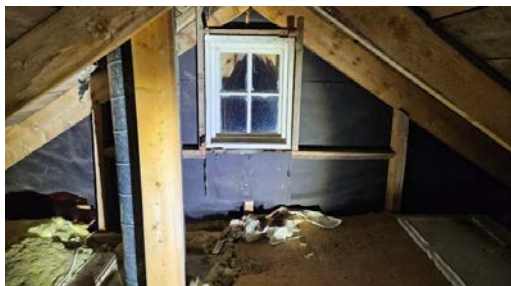
Bør etableres inspeksjons mulighet til tilbygddel.

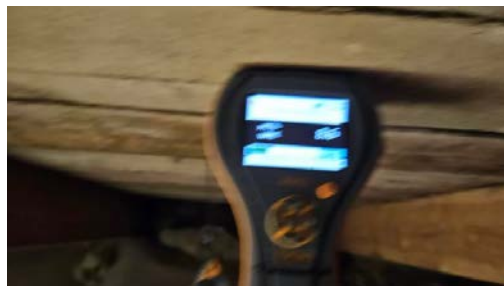
Det ble fuktmålt ved befaring, ingen forhøyede verdier ble registrert.

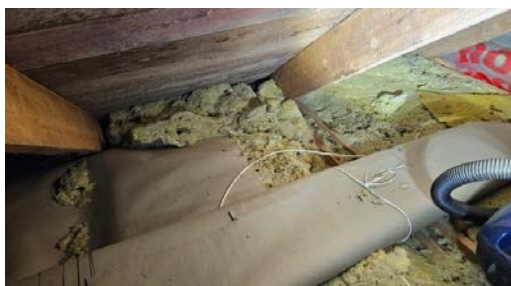
Spor av mus og røyskatt, isolasjonen bærer preg på at de har vært der en stund.

Det bør gjøres nærmere undersøkelser angående skadedyr på kaldloft.

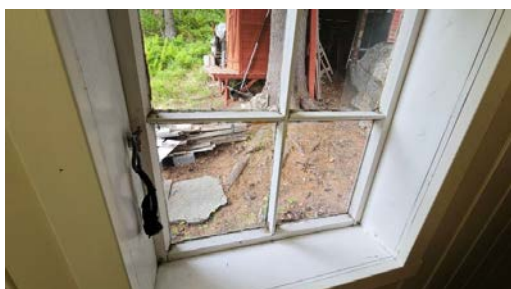
Sprukket glass i vindu i entre.

Det bør påregnes overflatebehandling og bytting av enkelte vinduer.

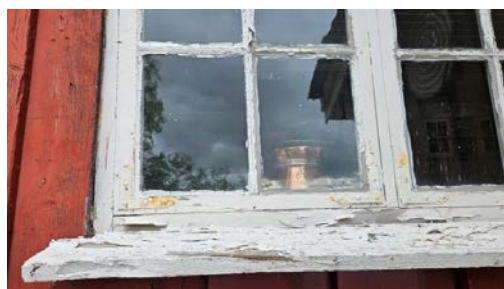
- Kondensering på enkelte glass har medført fuktskader i treverk som kan medføre utskiftningsbehov av enkelte vinduer.

Påbegynte råteskader i vindu.

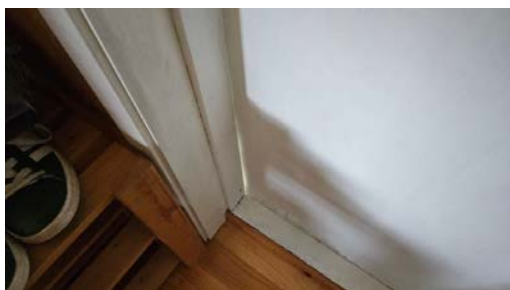
Dør tetter ikke mot karm (hoveddør),

- Døren(e) står foran utskiftning.

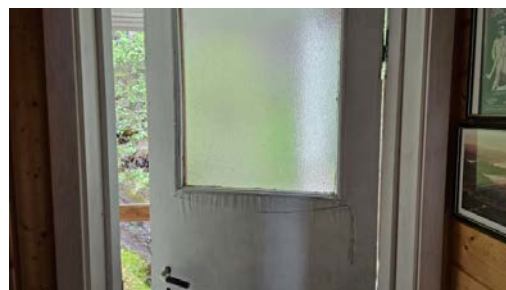
Fuktsvell i dør (bakside).

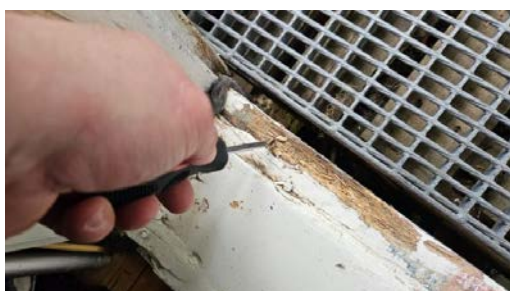
Råte i dørterskel.

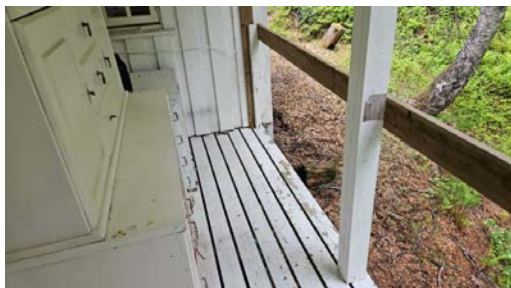
Manglende rekkverk på baksiden.

- Rekkverk må monteres for å lukke avviket.

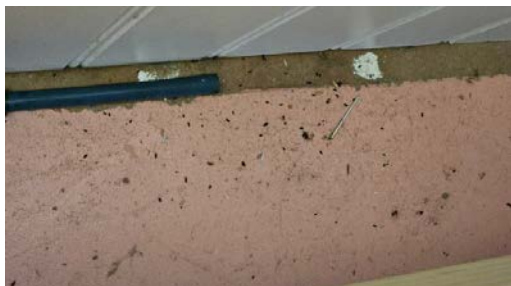
Spor av mus.

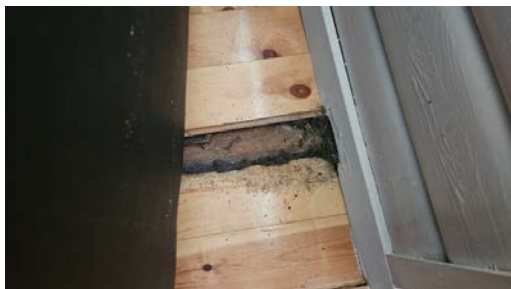
- Målt høydeforskjell på over 20 mm innenfor en lengde på 2 meter. Tilstandsgrad 3 gis med bakgrunn i standardens krav til godkjente måleavvik.
- Målt høydeforskjell på over 30 mm gjennom hele rommet. Tilstandsgrad 3 gis med bakgrunn i standardens krav til godkjente måleavvik.

Stor glippe mellom gulvbord i stue.

Det bør gjøres nærmere undersøkelser angående gulv som har godt fra hverandre.

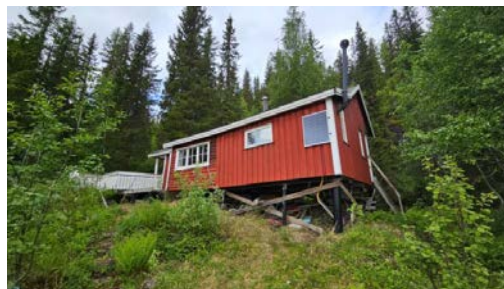
Bjelkelag med stubblofts konstruksjon.

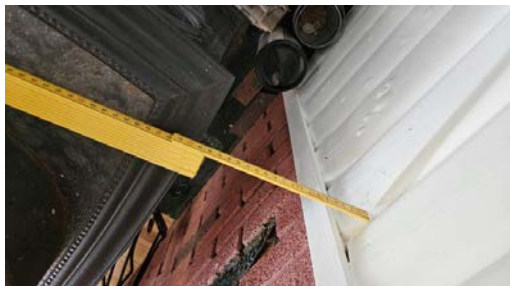
Ildsted står for nært brennbart materialer.

- Større avstand til brennbart materiale må lages.

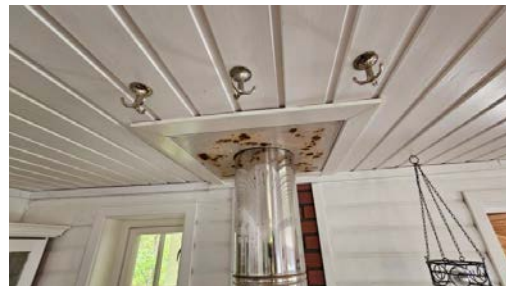
Det er på vist rustdannelse i beslaget i innvendig himling.

Rustdannelse på beslag i himling.

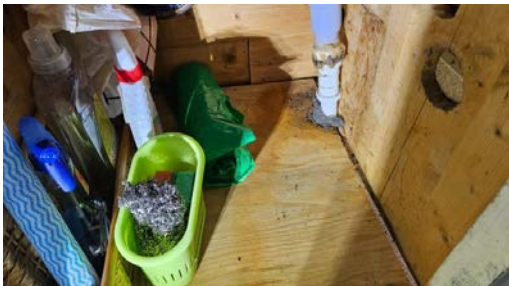
Kontroll av røropplegg, spor av mus.

Det bør gjøres nærmere undersøkelser angående spor av mus.

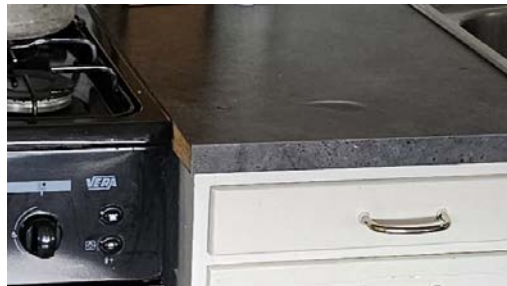
Mangler kant laminering på benkeplate og boble i benkeplate.

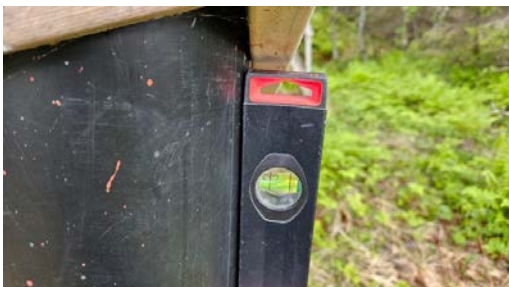
Skjevheter i pilarer.

Det må påregnes nærmere undersøkelser og utbedring angående pilarer, jernbanesviller og provisoriske understøttelser.

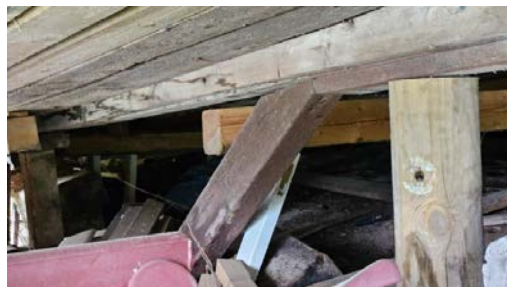
Provisoriske understøttelser

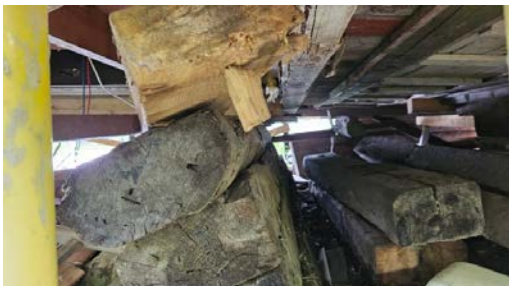
Skjevheter i understøttende jernbanesviller.

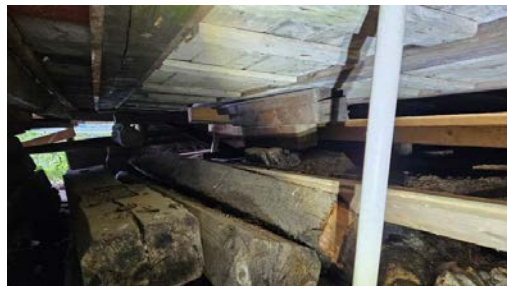
Understøttende jernbanesviller har falt ned.
