Nesveien 403, 1960 LØKEN

**Stor, familievennlig enebolig over to plan og med to garasjer, landlig utsikt og fine uteplasser.**

# Tilstandsrapport

## ENEBOLIG

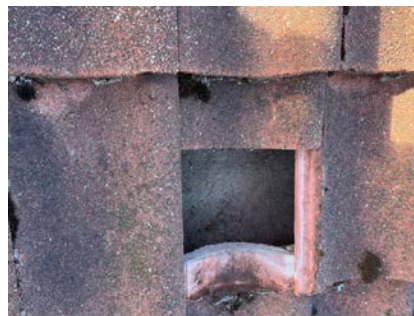
Taktekking av ru betongtakstein. Undertak av rupanel og papp, iht. stikkprøver. Besiktiget fra takstige og møneloft. Punktet må sees i sammenheng med Takkonstruksjon/Loft. Vurdering av avvik: Mer enn halvparten av forventet brukstid er passert på taktekkingen. Mer enn halvparten av forventet brukstid er passert på undertak. Ukjent alder på tekking, det er vurdert at halvparten av forventet brukstid er passert. Normal forventet brukstid på betongtakstein og undertak er ca. 50 år.

Ru enkelkrummet takstein med papp undertak.

- Overvåk tilstanden jevnlig. For å få tilstandsgrad 0 eller 1 må tekkingen skiftes ut, men tidspunktet for når dette er nødvendig er vanskelig å si noe om.
- Når takteking og undertak begynner å bli gamle, øker risikoen for lekkasjer, noe som kan føre til omfattende og kostbare reparasjoner av underliggende konstruksjoner dersom en ikke foretar tiltak på konstruksjonene før dette oppstår.
