Nesveien 403, 1960 LØKEN

**Stor, familievennlig enebolig over to plan og med to garasjer, landlig utsikt og fine uteplasser.**

# Tilstandsrapport

## ENEBOLIG

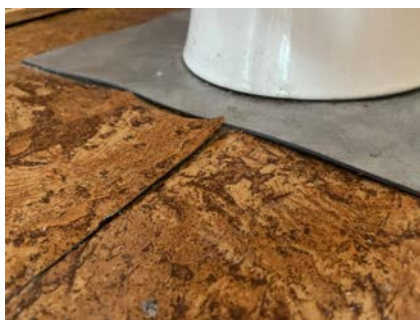
Toalettrom med vinylfliser på gulv, våtromstapet på vegger og tak-ess plater himling. Utstyr består av frittstående toalett og servant. Naturlig avtrekk og oppvarming med panelovn. Vurdering av avvik: Toalettrom har kun naturlig avtrekk fra rommet, NS 3600 krever mekanisk avtrekk for å kunne gi TG 0/1. Det er avvik: Vinylfliser har løsnet ved toalett. Himlingsplate ved avtrekksventil har fuktskade.

Vinyfliser har løsnet.

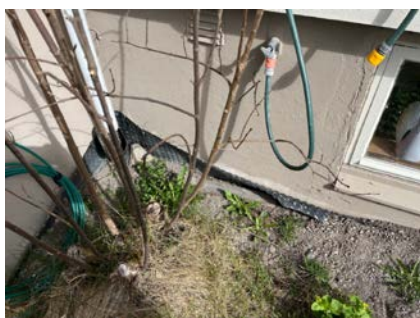
Eier opplyser at det ble drenert mot nord og øst for ca. 30 år siden. Det er synlig grunnmursplast enkelte steder. Punktet må sees i sammenheng 'Rom under terreng'. Vurdering av avvik: Det er påvist andre avvik: Det er ut ifra observasjoner konstatert at drenering/tettesjikt har funksjonssvikt/svært begrenset effekt. På grunnlag av påvist fukt i underetasje og alder er det vurdert at drenering og tettesjikt har begrenset effekt. Det er manglende tetningslist på grunnmursplast og kan føre til vann trenger inn mellom grunnmursplast og grunnmur, som igjen kan føre til fuktskader i kjellere.

Manglende tetningslist på grunnmursplast.

Det må etableres drenering/fuktsikring rundt bygning for å minske fukt og skader i kjeller.  
Kondens vann fra utedel til varmepumpe bør ledes vekk fra bygning.  
Det må etableres tetningslist på grunnmursplast over terreng, for å hindre unødig fukt i kjellere.

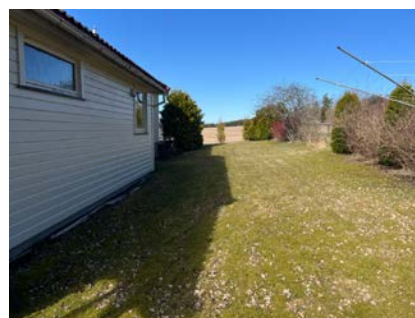
Bygningen ligger i et skrånet terreng. Det er fall mot bygning fra øst. Vurdering av avvik: Terrenget faller inn mot bygningen og det er maksimale forhold for vann inn mot muren. flatt eller fall mot bygning kan være en medvirkende årsak til fukt i kjeller.

Terrenget heller mot bygning fra øst.

Terreng rundt byggverk må planeres med fall utover. Fallet må være minimum 1:50 i en avstand på minimum 3 meter fra vegglivet. (dvs. jevnt fall på 6 cm, 3 m fra vegglivet.) Iht. dagens krav.
