Trollvikøyra 19, 9307 FINNSNES

**Stor og innholdsrik enebolig med utleie og dobbelgarasje. Meget fin beliggenhet - flott utsikt og gode solforhold.**

Befaringsdato: 17.10.2024

Rapportdato: 31.10.2024

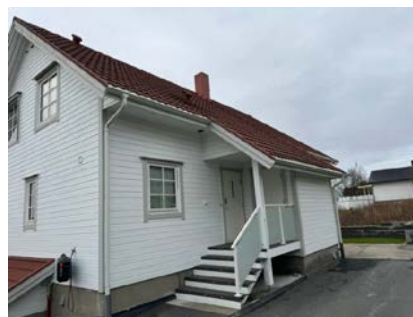
Manglende snøfangere kan føre til skader på mennesker og utstyr ved takras.

Feil ved takrenner og nedløp utsetter fasader for unødvendig mye vann, noe som øker risiko for skader og reduserer levetiden til nærliggende konstruksjoner.

Manglende snøfanger hvor folk kan ferdes.

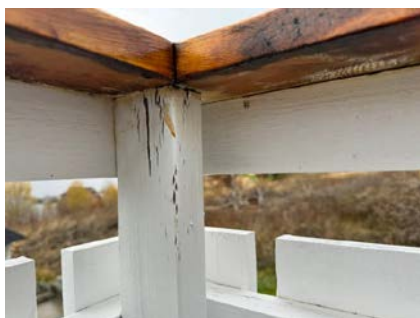
## ! TG 2 Balkonger, terrasser og rom under balkonger

Altan/terrasse med adkomst fra stuen på loftet. Det er dekke av kompositt og rekkverk av glass og metall. Det er ikke mulig å påvise hvordan membran som er benyttet.

- Balkong/terrasse ligger over innredede boligrom, usikker konstruksjon. Konstruksjonsutforming gir økt fare for skader.

Feil ved rekkverk øker risiko for fall med personskader. Jeg anbefale å male altanen for å forlenge levetiden.

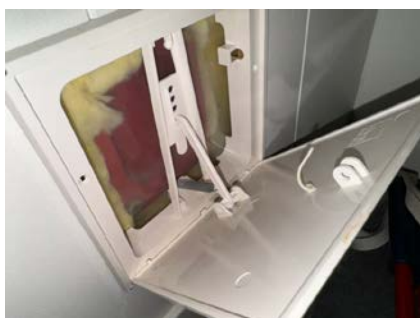
- Det er gjennom hulltaking påvist høyt fuktnivå inne i trekonstruksjonen i hulltakingen, men ikke påvist fuktskader i dette området. Høy luftfuktighet kan over tid føre til muggvekst eller sverting av materialer. Samtidig kan materialer og konstruksjoner bli ødelagt.

Veggene er bygget opp med utforing og platekledning. Det er registrert bruk av dampsperre på vegg under terreng. Dette er en byggefeil som magasinerer fukt mellom dampsperre og murvegg. Dette gir stor risiko for skader på utforede deler av vegg.

Fuktmåling i utfored vegg

innvendig i vegg hvor fuktmålingen er foretatt

Eksempel på påvist bruk av dampsperre

- Det påviste fuktnivå gir grunn til å overvåke konstruksjonen jevnlig for å se utvikling over tid, og eventuelt foreta tiltak for å unngå fuktskader.

Det må gjøres jevnlig kontroll av forhold knyttet til utforede vegger og gulv under terreng. Utforede vegger under terreng er en risikokonstruksjon hvor vi ofte ser skader.

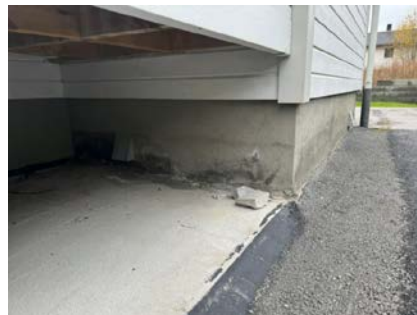
Krypkjeller under utvendig bod.

Krypkjellere er en risikokonstruksjon hvor vi ofte ser skader. Denne bygningsdelen må derfor inspiseres jevnlig slik at eventuelle skader ikke kan utvikle seg. Det anbefales at det lages inspeksjonsmulighet til bygningsdelen.

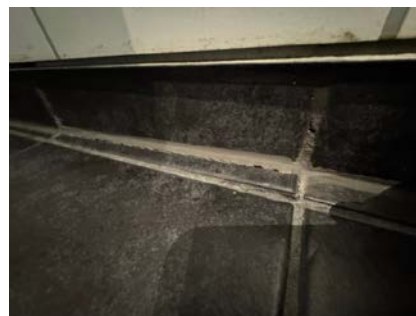
Veggene må ikke utsettes for vann. Det vil oppstå skader i skjulte deler av konstruksjonen ved vanneksponering.

Manglende fuge i nedkanten av baderomsplatene.

- Det må foretas lokal utbedring.

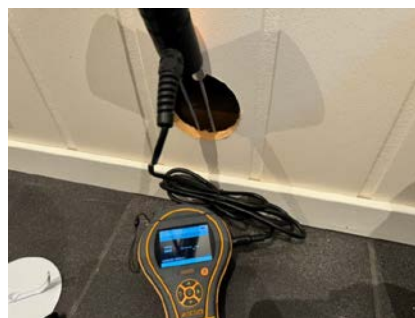
Fuktmåling mot dusjkabinettet.

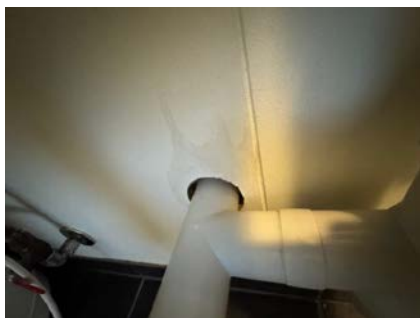
Fuktskade under servant.

- Overflater må utbedres eller skiftes.

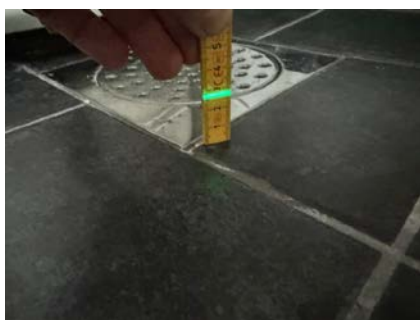
Avviket ved fallet på gulvet øker risikoen for at vann kan flomme ut av rommet samt at det kan bli stående vanddammer som ikke renner til sluk. Selv om fallforholdene ikke er innenfor de kravene som var både når boligen ble bygget og når badet ble pusset opp vil det ikke være økonomisk forsvarlig å utbedre fallforholdene som et enkeltstående tiltak. Det anbefales at det gjøres en helhetlig prosjektering ved oppgradering av våtrommet slik at fallforholdene da blir riktig.

Måling ved sluk.

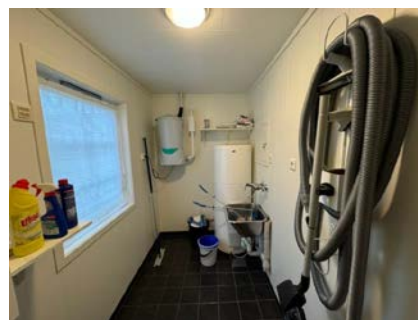
Manglende membran på veggene gir risiko for fuktskader i skjulte deler av veggkonstruksjonen. Veggoverflater må ikke utsettes for fritt vann slik de fremstår i dag.

Overflater av malte plater.

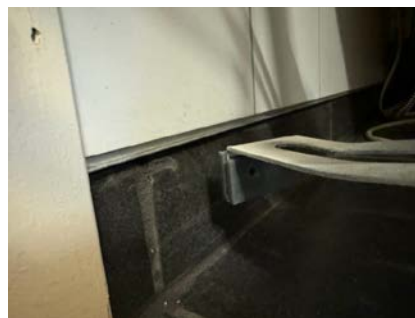
Veggene må ikke utsettes for vann. Det vil oppstå skader i skjulte deler av konstruksjonen ved vanneksponering.

Manglende fuge i nedkanten av platene.

- Uegnede materialer må fuktbeskyttes/utskiftes.

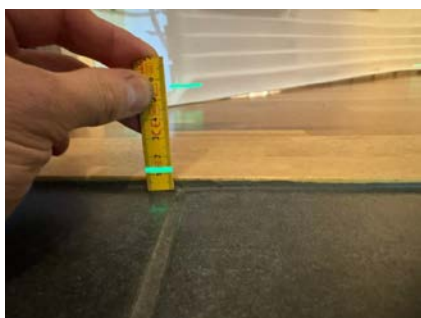
Avviket ved fallet på gulvet øker risikoen for at vann kan flomme ut av rommet samt at det kan bli stående vanndammer som ikke renner til sluk. Selv om fallforholdene ikke er innenfor de kravene som var både når boligen ble bygget og når badet ble pusset opp vil det ikke være økonomisk forsvarlig å utbedre fallforholdene som et enkeltstående tiltak. Det anbefales at det gjøres en helhetlig prosjektering ved oppgradering av våtrommet slik at fallforholdene da blir riktig.

Måling ved døren.

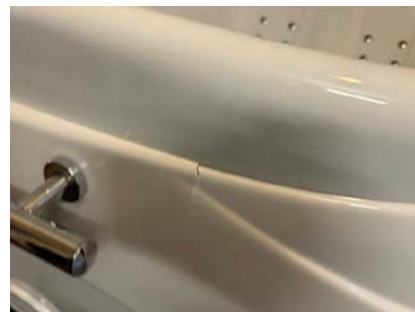
Skaden på badekaret er av kosmetisk art.

Skade på badekar.

Det må lages løsning slik at lekkasjevann fra sistene kan synliggjøres.

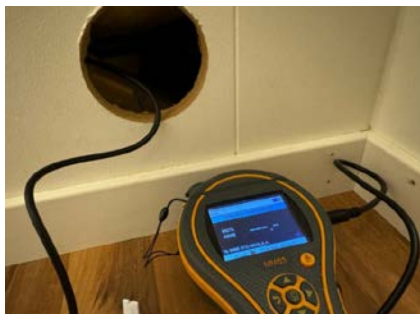
Hulltaking er foretatt uten å påvise unormale forhold. Hulltaking er foretatt fra boden mot badekaret.

Fuktmåling.

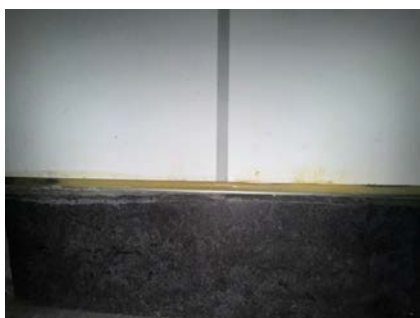
Veggene må ikke utsettes for vann. Det vil oppstå skader i skjulte deler av konstruksjonen ved vanneksponering.

Dårlig fuge.

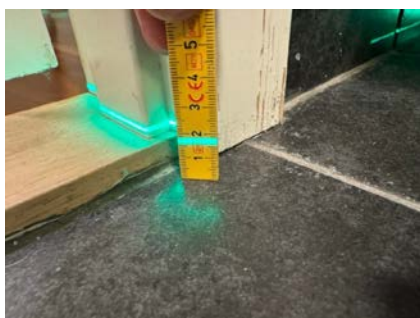
Avviket ved fallet på gulvet øker risikoen for at vann kan flomme ut av rommet samt at det kan bli stående vanddammer som ikke renner til sluk. Selv om fallforholdene ikke er innenfor de kravene som var både når boligen ble bygget og når badet ble pusset opp vil det ikke være økonomisk forsvarlig å utbedre fallforholdene som et enkeltstående tiltak. Det anbefales at det gjøres en helhetlig prosjektering ved oppgradering av våtrommet slik at fallforholdene da blir riktig.

Måling ved døren.

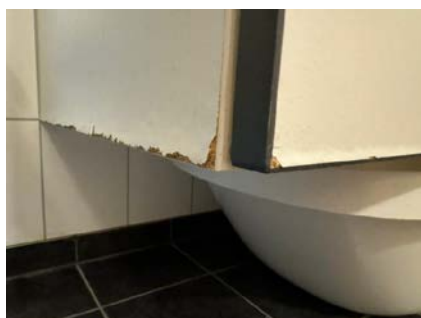
Fuktskader på innredningen.

- Det må gjøres tiltak for å lukke avviket.

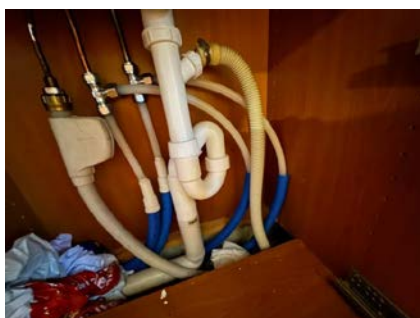
Det mangler tettemuffe på to rør.

Det bør foretas tiltak på anlegget som sikrer bedre løsning på eventuelt lekkasjevann fra rør i rør system.

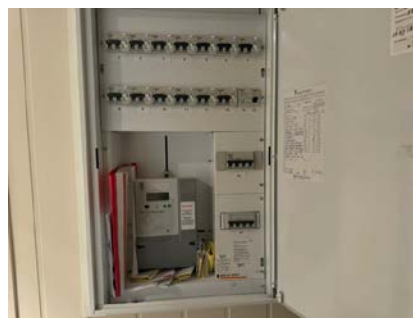
sikringsskap.

Kostnadsestimatet er knyttet opp mot kostnader for å innhente el-takst. Utbedringskostnader av påpekte avvik i denne rapport og el-takst vil komme i tillegg.

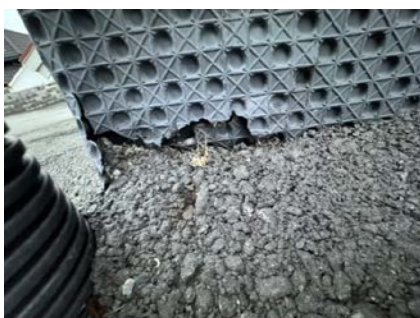
Skadet fuktsikring.

Det må påregnes lokale utbedringer.

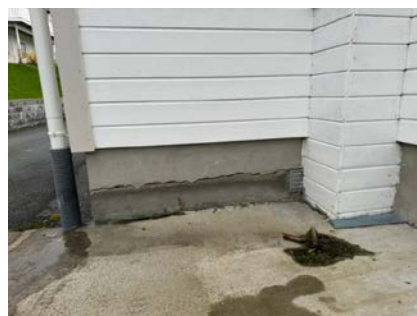
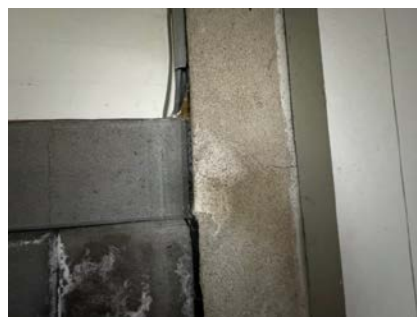
Sprekkdannelser på grunnmuren til krypekjelleren.

Eksempel på riss i grunnmuren.

- Lokal utbedring må utføres.

Det må regnes med lokale utbedringer av riss og sprekker på grunnmuren.

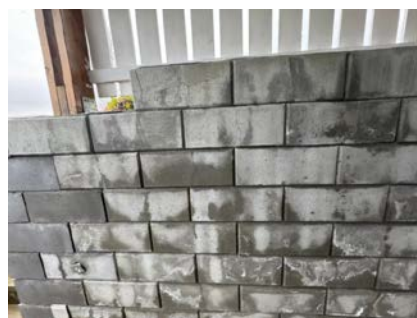
Eksempel på riss og sprekker i forstøtningsmurer.

- Det må gjennomføres ytterligere undersøkelser.

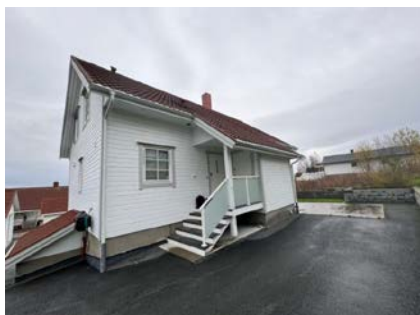
Feil ved terrenghold fører til unødvendig mye vann mot konstruksjoner, noe som øker risiko for skader og reduserer levetiden.

Flatt terreng.

- Det bør foretas terrengjusteringer.
