Smiebakken 1A, 1672 KRÅKERØY

**Enebolig med utleiedel og
frittstående garasje på Kråkerøy.
Attraktiv beliggenhet.**

Tilstandsrapport

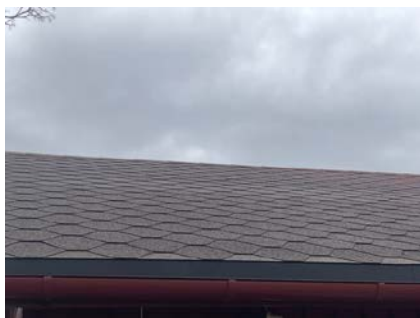
Nedløp og beslag

Takrenner og nedløp av plast.

Vurdering av avvik:

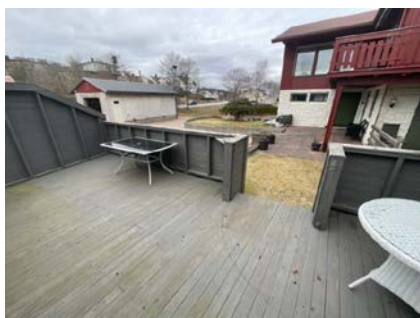
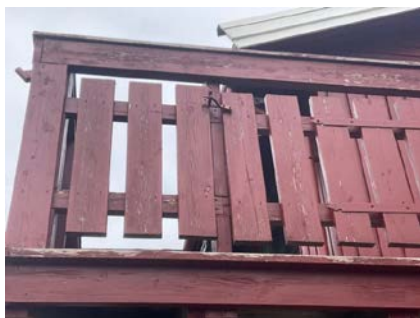
TG 3 Utvendige trapper

Utvendig trapp.

Vurdering av avvik:

- Rekkverk må monteres for å lukke avviket.

Kostnadsestimat: Under 10 000

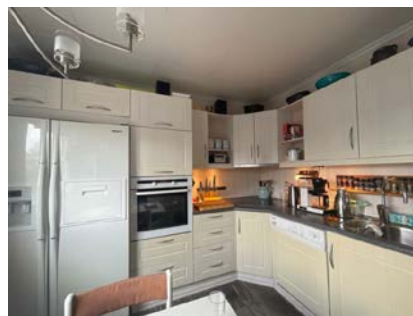
2. ETASJE > KJØKKEN

ⓘ TG 2 Avtrekk

Vurdering av avvik:

- Det er påvist andre avvik:

Ikke nødvendig med tiltak da den fungerer i dag, men grunnet alder kan skader plutselig oppstå.

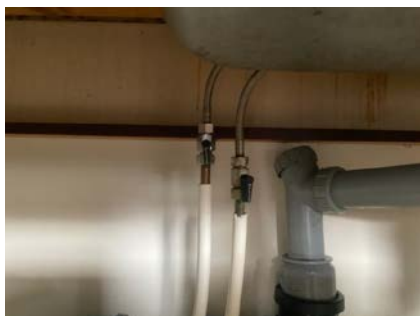
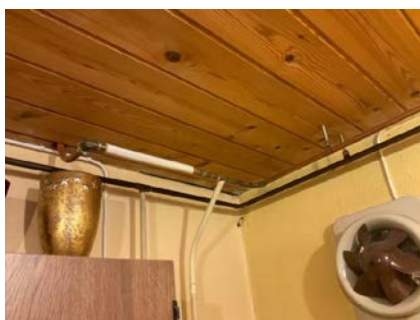
TG 2 Avløpsrør

Avløpsrør av plast.

Vurdering av avvik:

- Det er ikke behov for utbedringstiltak siden anlegget fungerer i dag, men ut ifra alder kan skader plutselig oppstå på eldre anlegg.
- I forbindelse med oppgradering av våtrom vil det være naturlig med utskifting av rør.

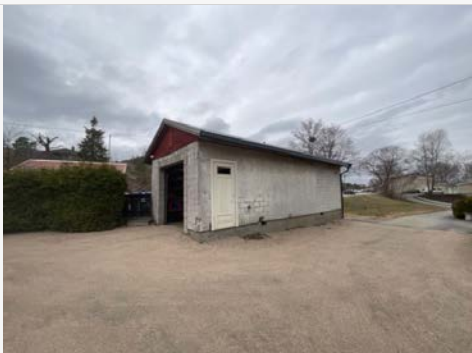
Garasje

Det er etterslep på vedlikehold og en rekke avvik.

Oppgraderinger, påkostninger og utskiftninger må påregnes.

Tilstandsgrad settes til 2 ut i fra en helhetsvurdering hensyntatt alder, observasjoner og normal forventet levetid.
