# Tilstandsrapport

gnr. 17, bnr. 44

Befaringsdato: 02.06.2025

Rapportdato: 11.06.2025

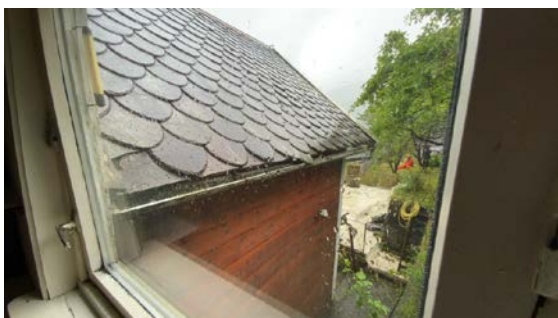
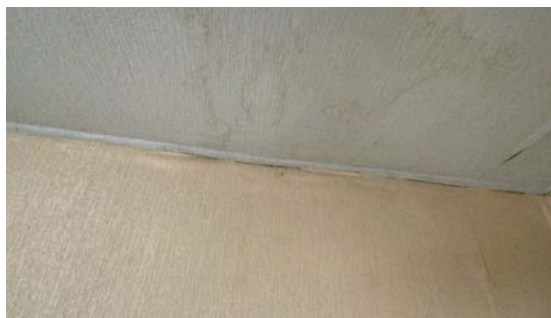
Rustskader på møne beslag.

Fuktmerker ved skorstein, fukt og fuktskader i soveromshimling i 2. etasje. lekkasje fra tak og inn i soverom i 2. etasje.

Tekkingen er moden for utskiftning/omlegging.

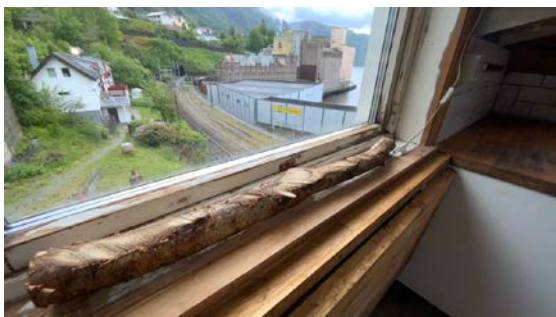
- Det er påvist at enkelte vinduer er vanskelig å åpne/lukke.
- Det er påvist avvik rundt innsettsdetaljer.
- Karmene i vinduer er slitte og det er sprekker i treverket.

- Det bør gjøres tiltak for å lukke avviket.

Vinduene må skiftes.

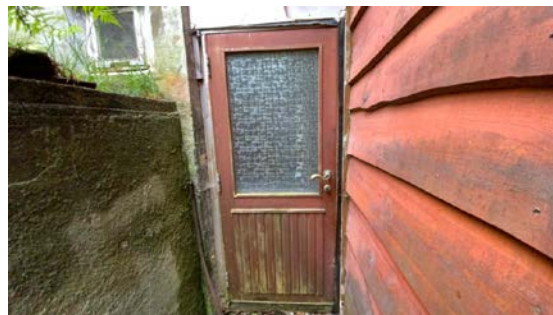
- Det er påvist avvik rundt innsettsdetaljer.
- Det er påvist dør(er) med fukt/råteskader.

Det er ikke montert utvendig listverk.  
Råteskadet dørterskel.

Døren må skiftes.

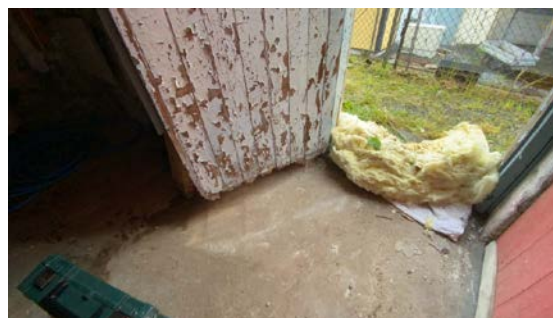
## ! TG 3 Kjellerdører

- Det er påvist dør(er) med fukt/råteskader.
- Råteskadde dører.

Dørene må skiftes.

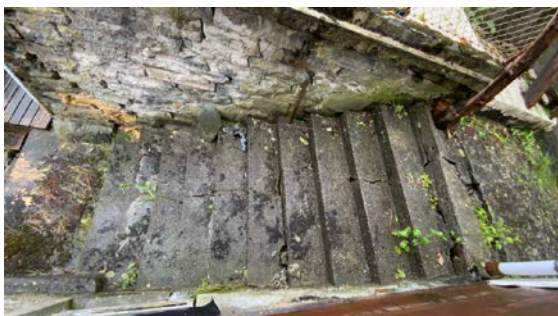
## ! TG 2 Utvendige trapper

Utvendig > Utvendige trapper: Sprukket betongteapp. Det er ikke håndløpere i trappene.  
Tiltak: Det må foretas tiltak for å lukke avviket. Betongttrapp bør utbedres og håndløpere bør monteres.

- Det må foretas tiltak for å lukke avviket.

Betongtrapp bør utbedres og håndløpere bør monteres.

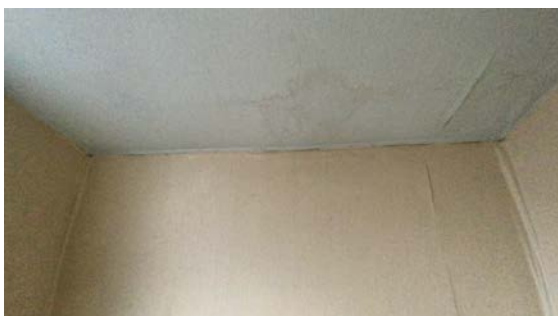
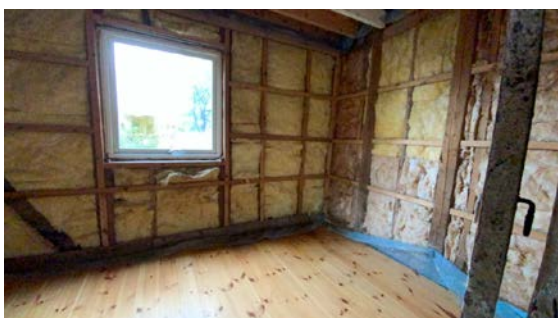
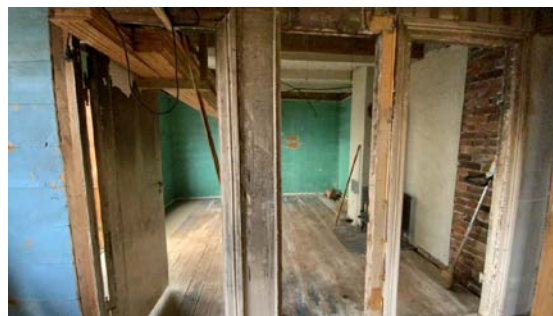
### ! TG 3 Overflater

- Overflater har en del slitasjegrad utover det en kan forvente.  
Slitte og sotskadede overflater.

Det er behov for omfattende reparasjoner og oppussing innvendig.

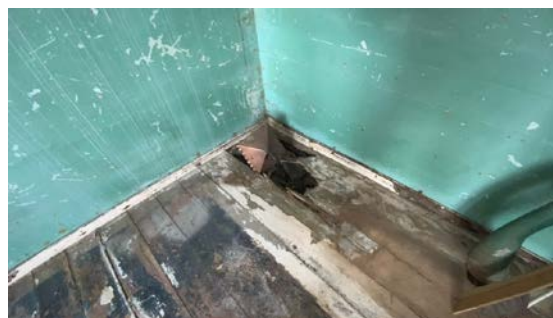
### ! TG 3 Etasjeskille/gulv mot grunn

- Målt høydeforskjell på over 30 mm gjennom hele rommet.  
Tilstandsgrad 3 gis med bakgrunn i standardens krav til godkjente måleavvik.

Skadet gulv i stue i 1. etasje.

Skde i stuegulv i 1. etasje må utbedres.

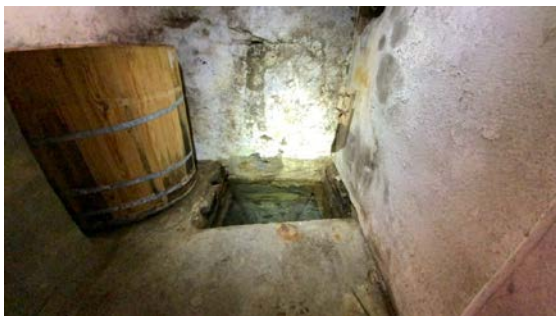
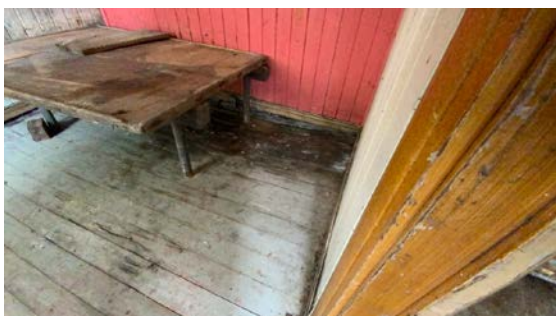
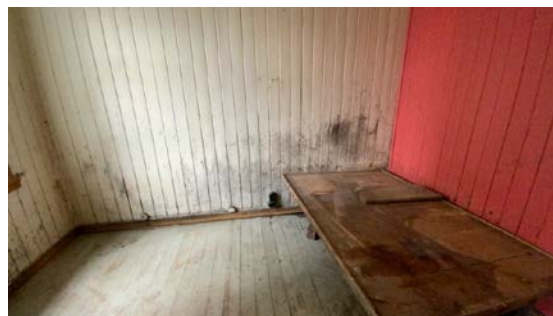
- Det er gjennom målinger påvist høyt fuktnivå i trevegger i underetg./kjeller, det er derfor ikke foretatt hulltaking
- Det er påvist fuktighet i oppforet tregulv i underetg./kjeller, og det er derfor ikke foretatt hulltaking.
- Det er påvist indikasjoner på noe fuktgjennomtrenging i kjellergulv.
- Det er påvist synlige fukt/råteskader i treverk i underetg./kjeller, hulltaking er derfor ikke nødvendig

Utføre yttervegger innvendig under terreng og mot grunnmur er en utsatt konstruksjon, med hensyn til fukt og kondensproblemer.

Tiltak: Det anbefales at alt treverk i kjeller fjernes og at kjelleren har mest mulig åpne murkonstruksjoner med god utlufting. Treverk innvendig mot grunnmur må fjernes. Utføre yttervegger innvendig under terreng og mot grunnmur er en utsatt konstruksjon, med hensyn til fukt og kondensproblemer. Grunnmuren bør ikke kles inne, men være synlig i alle rom. Kostnadsestimat er kun for rivning, ikke gjenoppbygging.

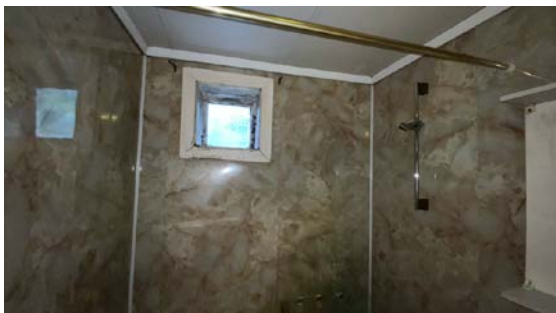
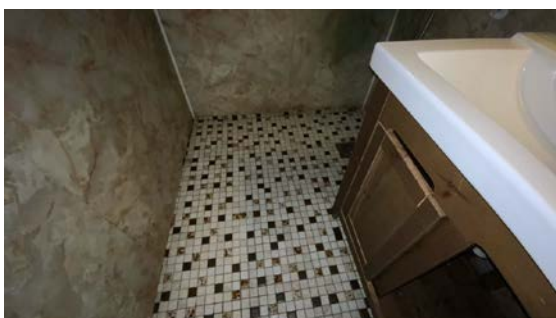
Fuktskadde veggplater i dusjkrok.

Fuktskadet vindu, som er plassert i dusjsone.

Fuktskadde veggplater indusjkrok. Det kan være skader i vegg, bak veggplatene.

- Det må foretas tiltak for å lukke avviket.

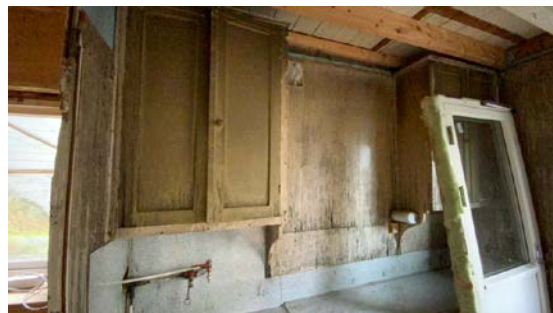
- Det er påvist at overflater/kjøkkeninnredning har omfattende skader. Sotskadet innredning.

Kjøkkenet må skiftes.

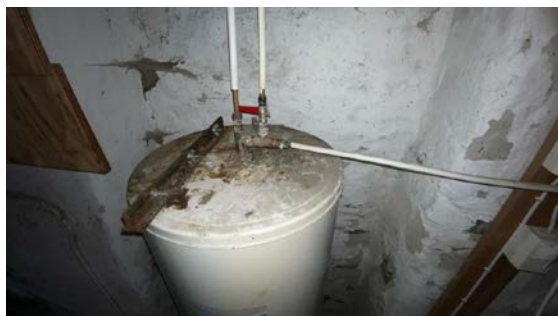
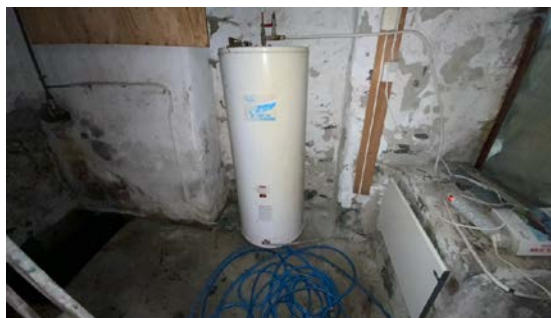
- Det er ikke behov for utbedringstiltak siden tanken fungerer i dag, men ut ifra alder kan skader plutselig oppstå på eldre tanker.
- Rust skadet tank.  
Over halvparten av normal levetid mest sannsynlig er oppbrukt.

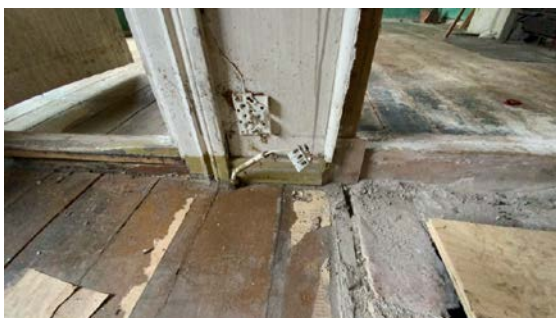
## ! TG 3 Elektrisk anlegg

Dette er et dødsbo, så det er ikke noen som kan gi opplysninger om historien til det elektriske anlegget. Hva som er utført på el-anlegget er ikke kjent.. men deler av anlegget er skiftet etter 2007. Kostnader med kontroll anslås til ca kr 10 000,-. Kostnader ved retting av eventuelle feil som avdekkes er ikke vurdert.

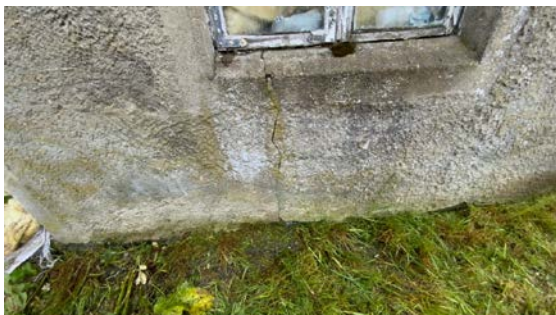
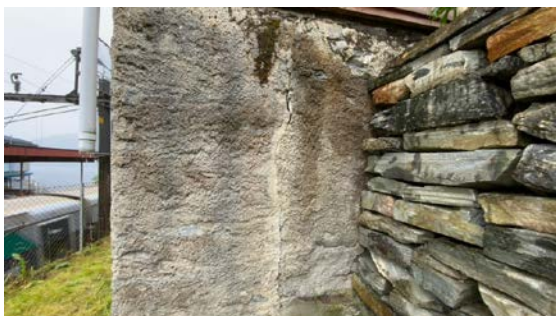
Tomteforhold > Grunnmur og fundamenter: Grunnmuren har sprekkdannelser.

Sprekker i utvendig murpuss. Noe fukt transport i natursteinsmur, normalt etter

- Lokal utbedring må utføres.

Sprekkene bør tettes.

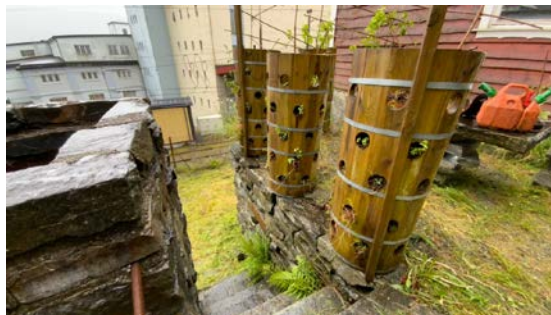
## ! TG 3 Forstøtningsmurer

Støttemurer i naturstein.

Det må monteres rekkverk.
