Gaupevegen 7 B, 2406 ELVERUM

Befaringsdato: 24.03.2026

Tilstandsrapport

ENEBOLIG MED INNTILBYGGET CARPORT

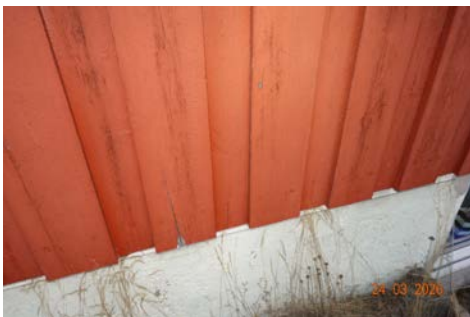
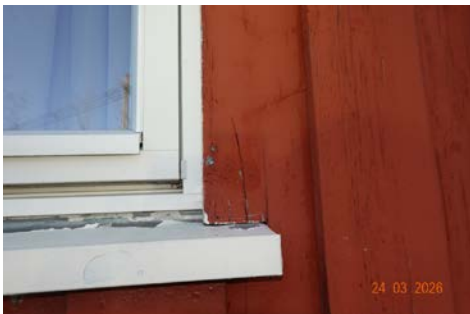
Avvik: Det er ingen eller liten lufting i nedre kant av kledning mot grunnmur.

Panel er ført helt ned mot vannbrett, fare for fuktopptrekk og forvittringer.

Det bør etableres tilstrekkelig lufting i nedre kant av kledningen for å hindre fuktopptrekk og forvitring av treverket.

Værslitt og oppsprukket panel bør utbedres eller skiftes for å redusere risikoen for råte- og fuktskader i veggkonstruksjonen.

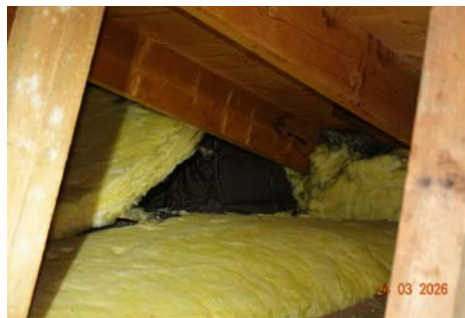
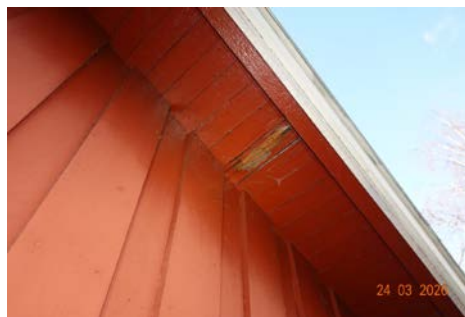
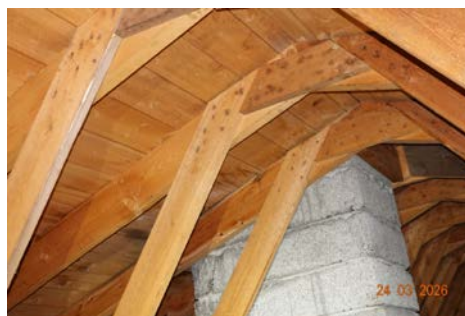
TG 3 Takkonstruksjon/Loft

Det er påvist råteskade i gesims til utvendig bod. Se bilde.

Fuktmerker i undertak over utvendig bod. Ved bruk av fuktmåler ble det ikke registrert unormale verdier. Sannsynligvis etter tidligere fuktproblematikk. Se bilde.

Fuktmerker på takkonstruksjoner ved raft og ved pipe. Se bilde.

Saltakkonstruksjon.
Plassbygget takkonstruksjon.
Bordet undertak.
Himling isolert med mineralull.
Lufting igjennom ventiler i gavlvegg og ved raft.
Loft besiktiget fra luke, begrenset besiktigelse muligheter av loft.
Overbygget takkonstruksjon over carport:
Understøttet med tresøyler.
Sperretakonstruksjon.
Bordet undertak.
TG 3 er satt ut fra råteskade i gesims til utvendig bod.

Kostnadsestimat er satt for lokal utbedring av råteskadet undertak.

Kostnadsestimat: 20 000 - 100 000

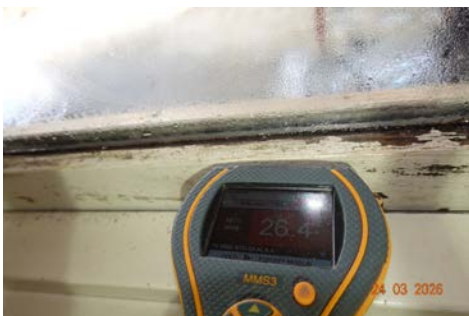
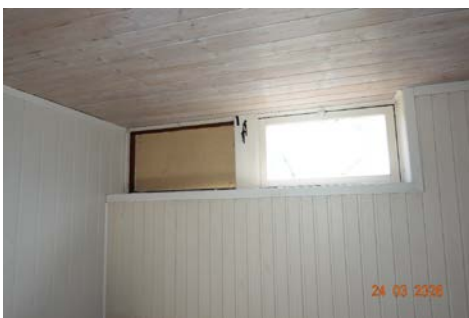
TG 2 Vinduer

Avvik: Det er påvist tegn på innvendig kondensering av enkelte vindusglass.

Det er påvist høyt fuktnivå i vindu på bad i 1.etasje.

- Andre tiltak:
- Kondensering på enkelte glass har medført fuktskader i treverk som kan medføre utskiftningsbehov av enkelte vinduer.

Punkttert isolerglass bør skiftes ut for å sikre god isolasjonsevne og forhindre ytterligere forringelse av vinduet.
Dersom tiltak ikke utføres, kan det føre til redusert innneklima, økt varmetap og mulig fuktskade i omkringliggende konstruksjon.
Anbefaler å montere vindu på lagerrom i kjeller for å hindre trekk og risiko for fuktskader.

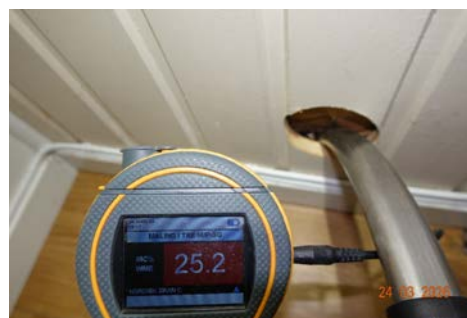
Avvik: Det er gjennom hulltaking påvist høyt fuktnivå inne i trekonstruksjonen i hulltakingen, men ikke påvist fuktskader i dette området. Høy luftfuktighet kan over tid føre til muggvekst eller sverting av materialer. Samtidig kan materialer og konstruksjoner bli ødelagt.

- Det påviste fuktnivå gir grunn til å overvåke konstruksjonen jevnlig for å se utvikling over tid, og eventuelt foreta tiltak for å unngå fuktskader.

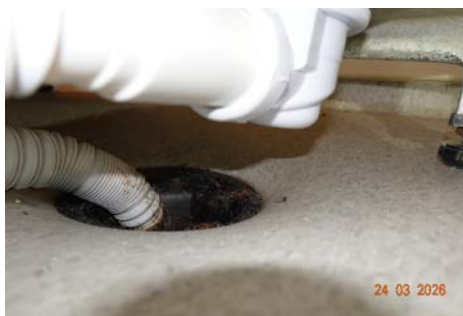
Rust på skruer i sluk.

Det bør vurderes utskifting av sluk eller utbedring av rustskader på skruene for å forhindre videre korrosjon og potensiell lekkasje.

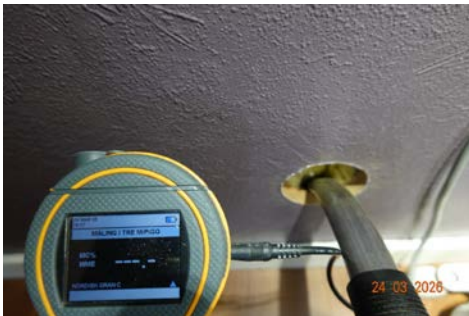
Hulltaking er foretatt nederst på delevegg mot våtsonen. Ved bruk av fuktmåler ble det ikke registrert unormale verdier.

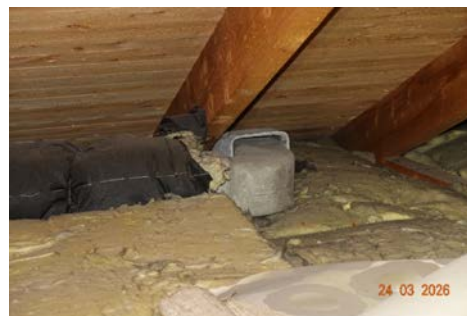
TG 2 Avløpsrør

Avvik: Mer enn halvparten av forventet brukstid er passert på innvendige avløpsledninger.

Det bør vurderes å fjerne ventilasjonskanaler av eternitt, da disse inneholder asbest.

Konsekvensen av å beholde slike kanaler er økt risiko for helseskade ved eventuell skade eller bearbeiding av materialet, samt utfordringer ved fremtidig vedlikehold eller ombygging.
