Gladvoll terrasse 6, 1168 OSLO

**Flott selveierleilighet med  
trappefri adkomst og solrik  
terrasse på hele 34 m<sup>2</sup>**

Befaringsdato: 12.09.2025

# Tilstandsrapport

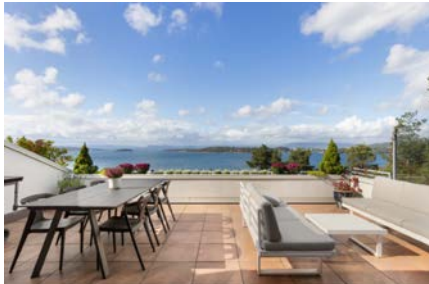
Konstruksjonen vurderes som usikker, og anses erfaringsmessig som en risikokonstruksjon. Det ble registrert løse gulvfliser på terrassen, med sprekkeformasjoner i enkelte av flisene. Balkong med terrassebord som er preget av værslitasje. Og med oppsprekking og vridninger i treverket.

Terrasse på ca. 34 kvm med adkomst fra stue/kjøkken.

Utskifting av gulvfliser og terrassebord må påregnes ved eierskifte. Basert på alder på eksisterende tekking nærmer tidspunktet for utskifting av tettesjikt/membran seg. Det anbefales ytterligere undersøkelser for å avklare tilstanden.

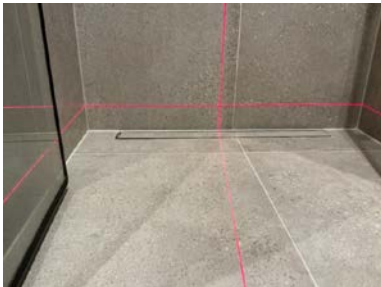
Gulvflatene består av fliser. Servant: Det er målt ca. 8 mm høydeforskjell på gulv fra dørterskel til topp slukrist. Dusj: Det er målt ca. 20 mm høydeforskjell på gulv fra dørterskel til topp slukrist.

Fall på baderomsgulv er kontrollert med krysslaser.

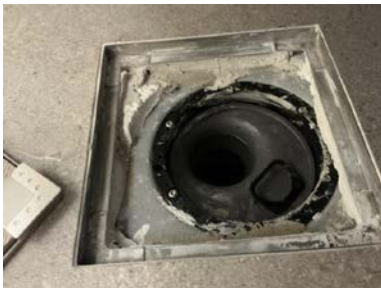
Kontroll av sluk under servant.

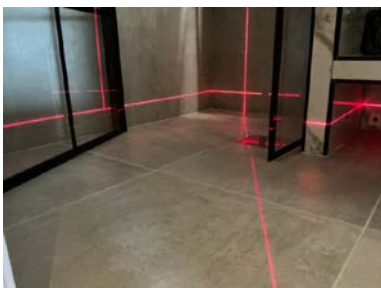
Gulvflisene er montert på opprinnelige gulvflisene (flis på flis). Det er registrert eldre gulvfliser i nedsenket nisje for varmtvannsbereder, samt bak innkassing for klosett og servant. Gulvet er hevet i forhold til nisjen for varmtvannsbereder, og det er ikke etablert hjelpesluk eller sluk på det laveste punktet i rommet. Dette utgjør et avvik fra gjeldende forskriftskrav om tilstrekkelig fall mot sluk i våtrom.

Fall på gulv er kontrollert med krysslaser.

Renovering er påregnelig, men tidspunktet for når dette er nødvendig er vanskelig å si noe om.

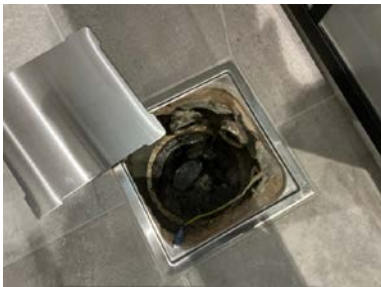
- Sluket må sjekkes og rengjøres jevnlig.
- Eldre sluk av plast er ofte utsatt for lekkasjer og særlig i overganger. Eventuelle lekkasjer kan medføre fuktskader på tilliggende konstruksjoner.

Kontroll av sluk.

Overvåk tilstanden jevnlig. For å få tilstandsgrad 0 eller 1 må slukløsningen skiftes ut og sannsynligvis må også membransjiktet skiftes/utbedres. Det er imidlertid vanskelig å si noe om tidspunktet for når dette er nødvendig.

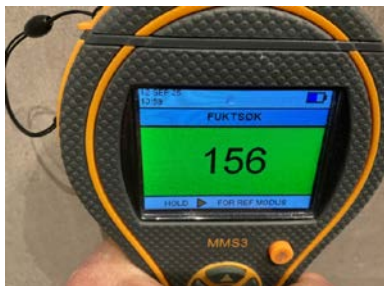
Det ble foretatt stikkprøvekontroll med Protimeter MMS3. Målingene viste ingen utslag utenfor normale verdier. Målingene gir kun en indikasjon og må ikke oppfattes som en garanti for baderommet.

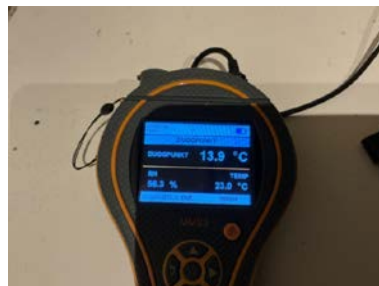
Måling relativ luftfuktighet. Målinger er foretatt uten å påvise unormale forhold.

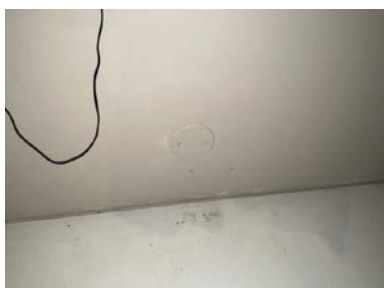
Hull ble plombert med plastlukk.

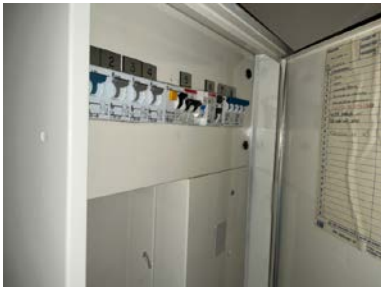
Stikkontakt er ikke godkjent med dagens regler på beredere over 1500 W. Dagens regler krever direkte tilkobling til nettet. Det er registrert komfyrkontakt inne i benkeskap på kjøkkenet. Festet bør forbedres for å oppfylle krav til sikker installasjon. Det er registrert eldre, ubenyttede ledninger i nisjen for varmtvannsbereder.

Automatsikringer i sikringsskap plassert i hall m/entré.
